# 東日本大震災に伴う水戸管内の高速道路の早期復旧への取り組み

石田 慎治・藤田 将寛・和田 広海

本報告では、国内外のメディアからも称賛を受けた、高速道路の早期復旧に向けた取り組みを紹介する。  
 キーワード：東北地方太平洋沖地震、常磐自動車道、盛土法面崩壊、応急復旧、復旧工法

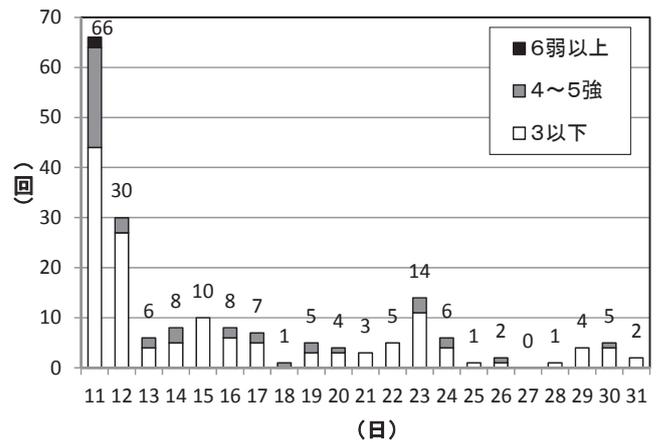
図 2 茨城県内の余震回数 (気象庁発表)

この地震により、水戸管内の高速道路では震災発生後即時通行止めとなり、地震に伴う点検において多くの損傷が確認された。その後大規模な余震が続く中（図 2）、懸命な復旧作業を経て、3 月 16 日には常磐自

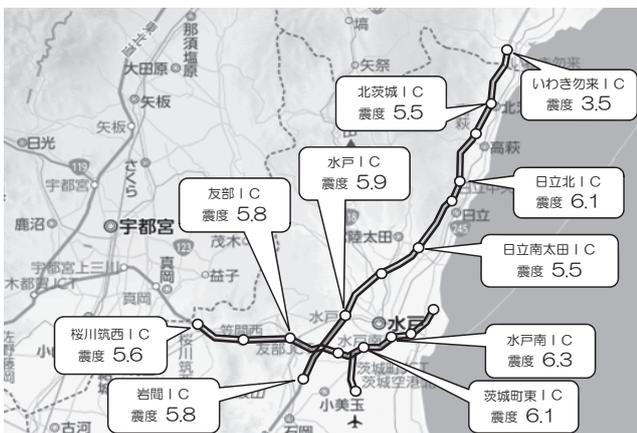
図 1 水戸管内高速道路の各地の震度

平成 23 年 3 月 11 日午後 2 時 46 分頃、宮城県牡鹿半島の東南東沖 130 km の海底を震源とする「東北地方太平洋沖地震」が発生した。震源の深さは約 24 km、地震の規模を示すマグニチュードは日本における観測史上最大の 9.0 を記録し、宮城県栗原市築館町で最大震度 7、岩手県から千葉県にかけて震度 6 弱以上を観測するなど強い揺れは広範囲に亘った。茨城県においても震度 6 強を観測し、水戸管内の高速道路では、水戸南 IC で最大計測震度 6.3 を観測した（図 1）。

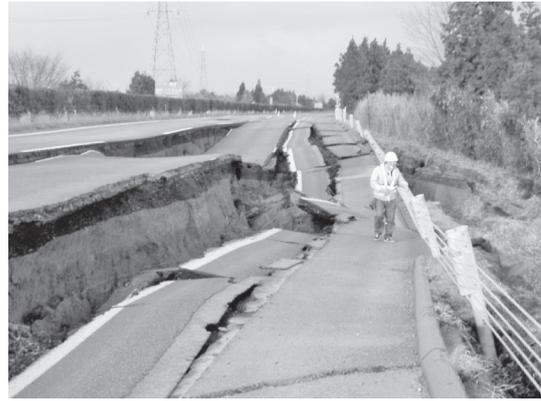
写真-3 常磐道上り 92.5KP の盛土崩壊

であった。中でも、常磐自動車道上り線92.5KP付近(水戸IC～那珂IC間)においては被害が甚大で、盛土法面が延長約150mに亘って本線走行車線ごと崩落した(写真-3)。

撤去断面を決定するため、現地調査において、バックホウを用いて試験的にすべり面を露出させた（高さ9mの盛土に対して法尻より2～3m程度の高さの箇所）。すべり面直下の土は高含水比の軟弱な関東ローム（火山灰質粘性土）であり、それよりも深く掘り下げると、下部は安定した関東ローム層であった。検討の結果、すべり面から50cm切り下げ、軟弱な高含水比の土は全て取り除き、安定した関東ローム層は撤去しない方針とした。排土量は最大8,000m<sup>3</sup>程度を想定したが、盛土内のクラック状況を確認して分離土塊の判定を行いつつ段切りを行い、最終的な排土量は約4,700m<sup>3</sup>となった。

既設の盛土は、震災時の激しい揺れにより軽度の液状化を起こし軟弱な状態であったが、その土砂は全て取り除くこととなったため、鋼矢板の必要は無いと判断し、盛土下段に大型土嚢を積むことで対応することとした。現場内には大型土嚢を作製するだけの十分なスペースを確保できないことから、茨城町のアスファルトプラントにC-40を搬入し、場内で大型土嚢を作製し、10tダンプで現場に搬入する方法を選定した。またC-40で置き換えた盛土最下段には、φ40mmの有孔管を5m間隔で配置し、排水性の向上を図った。

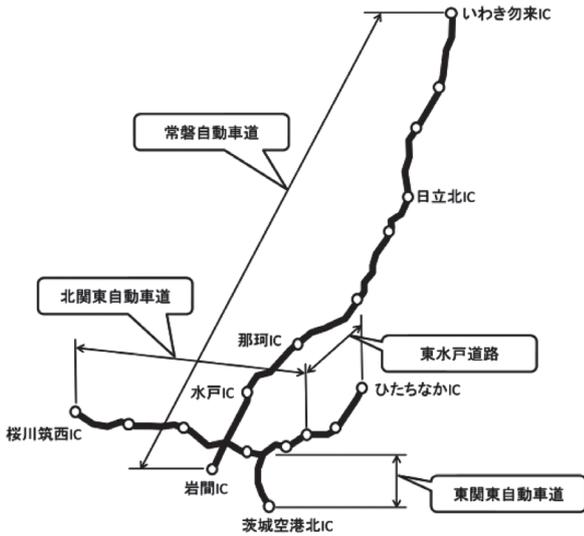
図-3 水戸管内の高速道路の路線別損傷割合

震災発生によって、水戸管内の高速道路における舗装や橋梁、交通管理施設や遮音壁などに生じた損傷の件数は 1,200 件以上に上った（図 3）。その内、舗装に生じた損傷は 500 件以上で、そのほとんどが、橋梁および函渠の前後に大きな段差が生じたもの（写真 1）と、盛土の変状に伴って生じたクラック（写真 2）

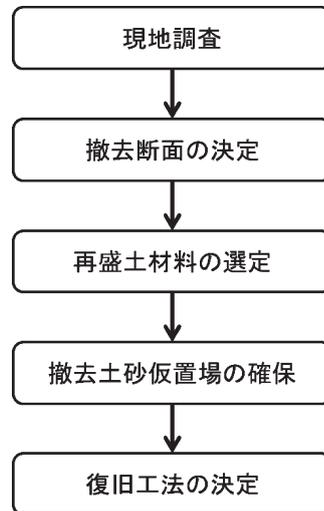
図-4 復旧方法の検討フロー

一刻も早い一般開放と、被災地支援のためには、盛土崩壊箇所の早期復旧が必要不可欠となった。そのため、震災発生翌日(3月12日)の夜明けとともに現地調査班を結成し、復旧方法の検討を開始した(図-4)。それと並行して、調査の支障となる盛土法面の草刈・植林伐採作業と、崩落したアスファルト塊の撤去作業を開始した。同日、盛土崩壊の知らせを受けて駆け付けた土工専門家を交えて損傷状況を早期に把握し、復旧方法について迅速な意思決定を行った。復旧方法決定の経緯と、決定した復旧方針(図-5)を以下に示す。

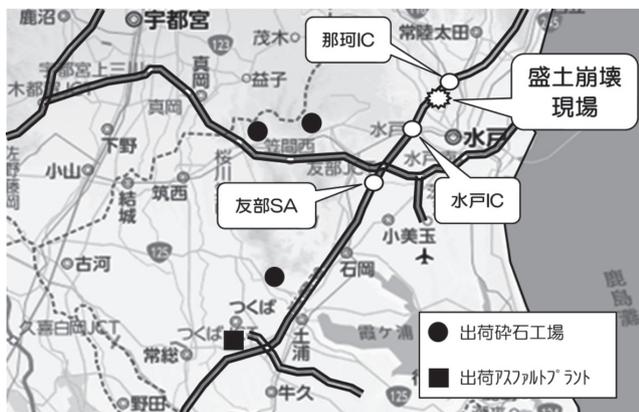
図一6 盛土崩壊現場と各出荷工場位置図

急速盛土による復旧のため、再盛土を構築するにあたっての盛土材料には、敷均しと簡易な転圧で密度の確保が期待でき、かつ透水性の良いクラッシュラン（C-40）を選定した。すぐに地元の碎石工場と連絡を取り、現場まで約50km圏内の碎石工場3社（図一6）に合計8,000m<sup>3</sup>程度のストックがあり、生産するこ

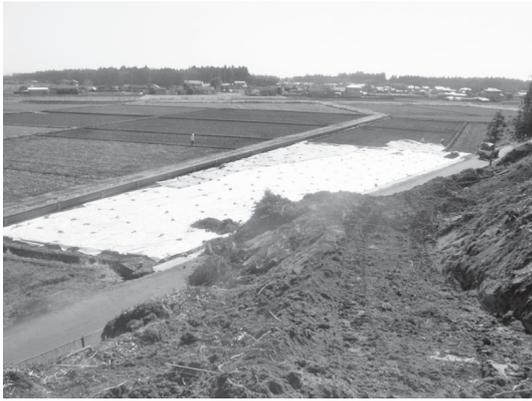
写真一 4 借地養生

撤去した土砂を搬出するダンプトラックやそのための燃料を確保することが困難であること、現場近くに受け入れ態勢のとれる土捨て場が無いことなどを勘案して、崩壊箇所に隣接する水田を借地することにした。そこに撤去した土砂を仮置きすることで、迅速な排土作業を進めることができ、工程を大幅に短縮することができた。市役所のシステムが機能しておらず、地権者の検索が不可能であったため、付近の農家を回って聞き取り調査することにより、7件の地権者を特定し、借地交渉を行った。その日のうちに全ての方から借地承諾を得て、速やかに工事着手することができた。
