延長床版システムプレキャスト工法の概要と 東日本大震災での効果

延長床版システムは、伸縮装置を橋梁床版と橋台の間（遊間部）から土工側に移設することで、遊間部に発生する騒音・振動を低減させると共に、遊間部から橋台部への漏水を防止するシステムである。橋梁上部構造の床版を橋台背面の土工部まで延伸する床版、踏掛け版およびすべり版として床版を支持する底版、底版上に設置される伸縮装置から構成される。本技術は、延長床版、底版共にプレキャスト製品を使用しているため急速施工を可能としている。ここでは、延長床版システムプレキャスト工法の概要、騒音・振動調査による低減効果および東日本大震災における効果について報告する。

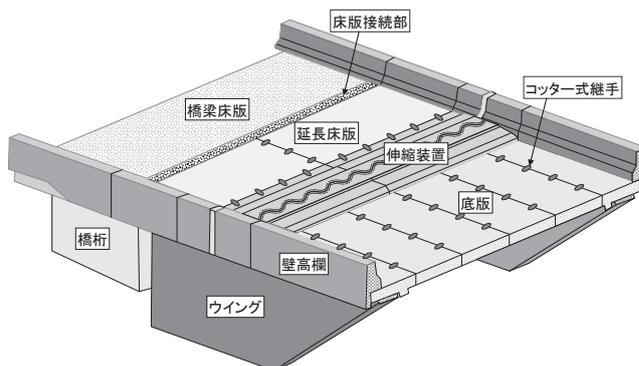
図-1 延長床版システムイメージ図

本技術は、プレキャスト RC 版を橋梁床版と接続して橋梁床版を土工部まで延長することで、遊間部に設置された伸縮装置を土工部に移設する技術である。延長床版は、温度による桁の伸縮に追従しながら、底版上を常時円滑に滑動し、その伸縮を土工部に移設した伸縮装置で吸収する。延長床版システムは図-1に示すとおり、延長床版、床版接続部、底版、伸縮装置から構成される。従来技術との比較を図-2に示す。

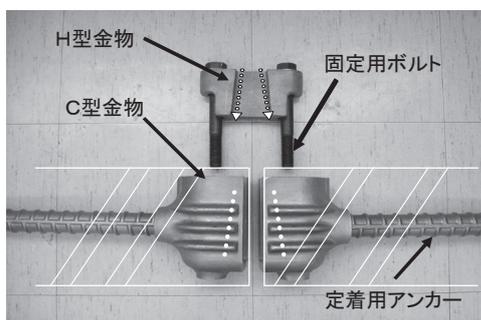
写真一1 コッター式継手

版同士の継手に使用されるコッター式継手は、版端部に埋め込まれたC型金物にH型金物を版表面から差込み、固定用ボルトによって版同士を接続する。コッター式継手を写真一1に示す。

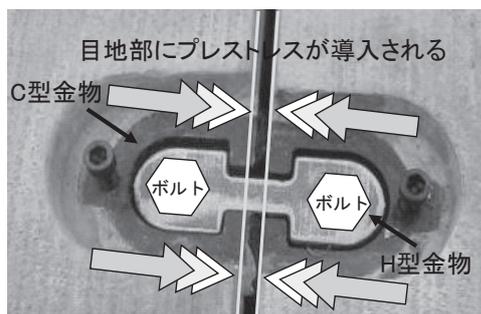
写真一2 プレストレス導入方向

次にコッター式継手の構造は、H型金物およびC型金物にテーパ状の溝が加工されているためにH型金物が圧入されれば目地部周辺にプレストレス（写真一2）が導入される構造である。このようにコッター式継手は、プレキャスト版の弱点であった目地部の剛性を高め、ボルトを緩めH型金物を取外せば、版の部分交換を行うことが可能な継手である。

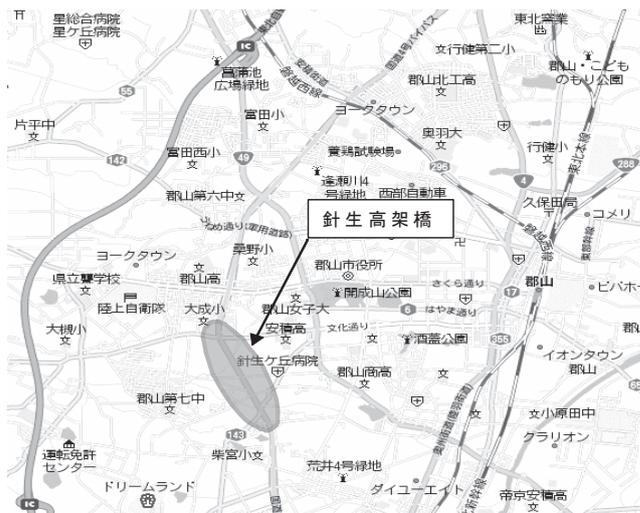
図一3 工事箇所概略図

【工事概要】（工事箇所を図一3に示す）

工事名：針生地区床版工事
 路線名：一般国道4号あさか野バイパス
 工事箇所：福島県郡山市大槻町字針生北
 施工時期：平成18年12月

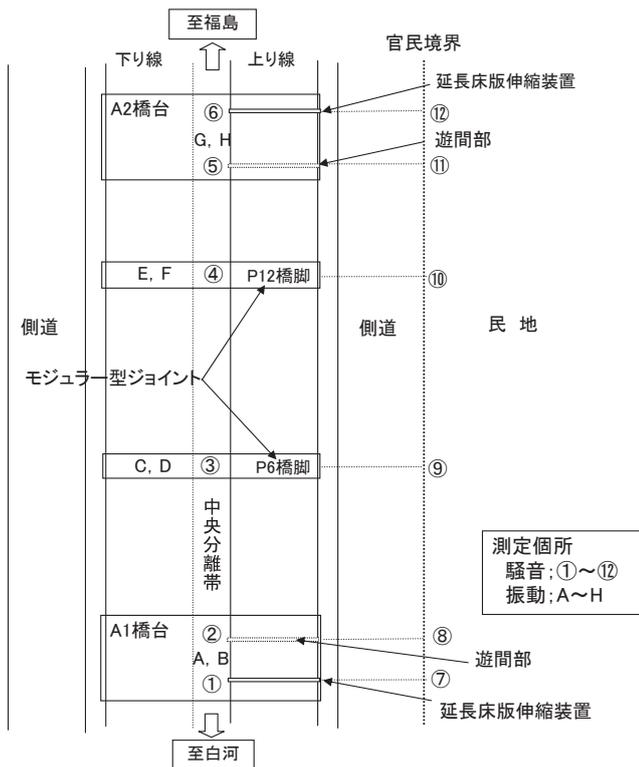
図-4 測定箇所平面図

測) であり、項目毎の測定点について表-1に、測定箇所を図-4に示す。

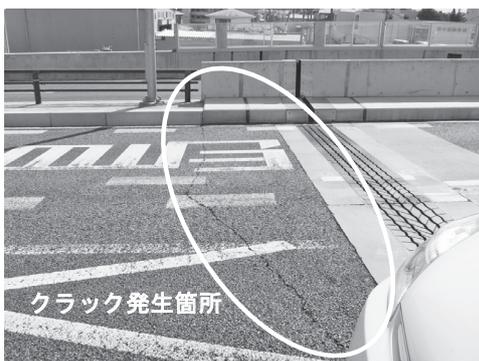
写真-3 ひび割れ発生箇所 (A2 橋台)

一般国道4号あさか野バイパス「針生高架橋」では、伸縮装置土工側の舗装表面にひび割れが発生していたが、周辺橋梁と比べると舗装表面の変状及び伸縮装置部の段差は少なく車輛通行に問題はなかった。A2橋台側伸縮装置近傍の舗装表面を写真-3に示す。

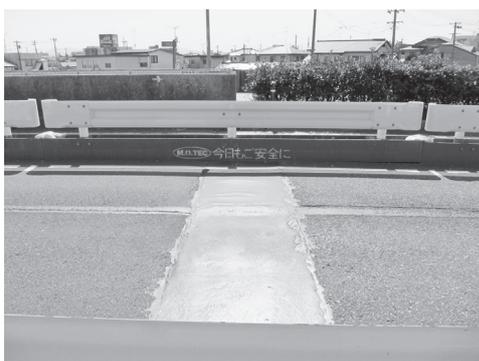
写真-4 亀田大橋伸縮装置緊急補修状況

近傍の亀田大橋では伸縮装置が損傷し、写真-4に示すようにコンクリートが伸縮装置に充填された緊急補修がなされていた。また、写真-5に示すように橋台土工部側に大きな段差が発生したため、緊急補修としてアスファルトによるすり付け補修がなされていた。

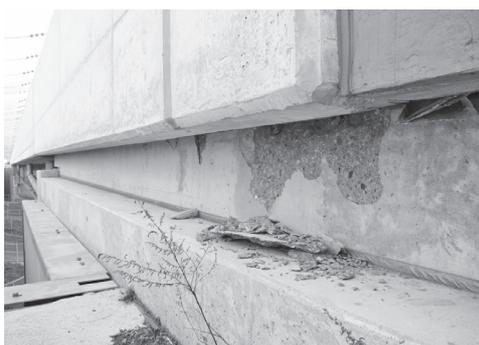
写真-6 鏡川橋底版破損状況

常磐自動車道「鏡川橋」では舗装表面に大きなひび割れや伸縮装置部分における段差は確認できなかったが、底版側面のコンクリート表面に剥離している箇所が見られた。これは、地震による延長床版の橋軸直角

方向の滑動によって起こったと考えられる。底版側面コンクリート剥離箇所をそれぞれ写真-6に示す。

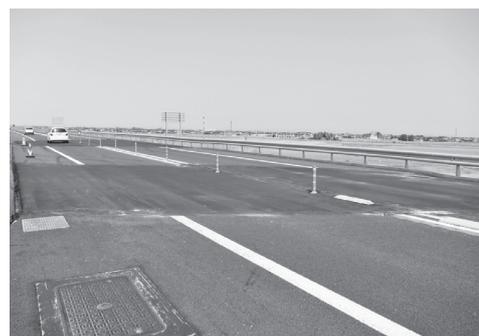
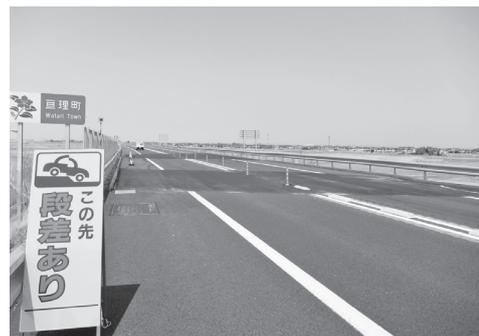
写真-7 鏡川橋周辺すり付け補修状況

写真-8 鏡川橋周辺すり付け補修状況

近傍の橋梁では、写真-7, 8に示すように橋台部の段差発生箇所にすり付け補修を行っている状況であった。段差のほとんどが橋台部に発生し、10～20 cmの段差量と思われ、すり付け長は10～30 mであった。

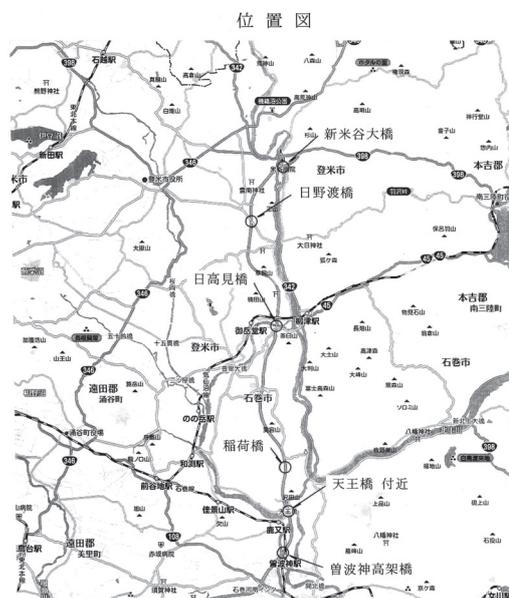
図-5 調査橋梁位置図

三陸自動車道「日野渡橋」近傍の橋梁については、「曾波神高架橋」「天王橋」「稲荷橋」「日高見橋」「新米谷橋」の調査を行った。それぞれの橋梁においても地震に対する影響は、伸縮装置の損傷、橋台部近傍の段差発生などほぼ同じ傾向を示した。図—5に各橋梁の位置図、各橋梁の状況を写真—9～13に示す。

東北地方の延長床版システムプレキャスト工法を施工した福島県郡山市の針生高架橋、宮城県亶理郡の鏡川橋、宮城県登米市の日野渡橋の3橋について平成23年4月13日、14日の2日間にわたって現地状況を確認した。
