アンダーピニングによる稼働中工場基礎の補強工事

竹村 瑞元・藤田 淳

稼働後40年経過した製鐵所厚板工場の仕上圧延機（以下ミルと称す）の老朽化した基礎改修を目的として、補強工事を実施した。改修にあたっては、工場生産への影響を最小限とするため、基礎下を掘削してアンダーピニングを行い、鋼管杭増打ちと床版基礎コンクリートの補強ならびにミルのアンカーボルトの更新を実施した。本稿では豊富な地下水の遮断、狭隘な作業空間および限られた工期等の課題を克服した工事の施工方法を紹介する。

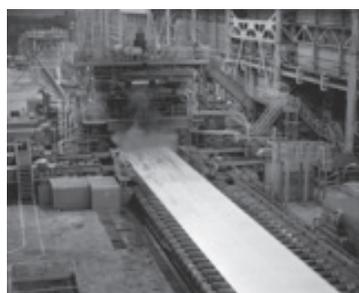
図-1 圧延機（ミル）および施工フロー

製鐵所では図-1に示すような作業工程があり、その中の厚板工場の工程ではミルと呼ばれる機械を使っ

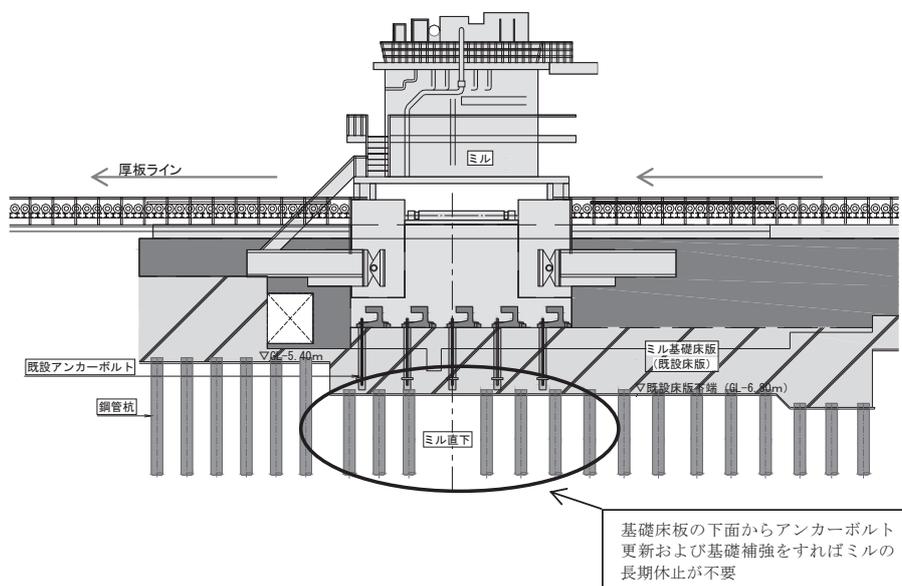
図-2 ミル基礎断面図

一般的に大規模な機械基礎補強ならびにボルト更新では、生産ラインを止めなければならず、半年～1年にもおよぶ長期間の操業休止が必要となる。長期間の休止が不要となるミル直下からの基礎補強ならびにボルト更新ができれば、休止期間の最短化を図ることができる。ミル直下に空間をつくり、アンダーピニングの実現可能性の検討を進めた結果、ミル直下からの基礎補強が十分に可能であることがわかった（図-2参照）。

本工事は厚板工場の定期休止期間（42日間）の中でミル基礎躯体を補強するために、立坑および横坑から基礎直下に入り、アンカーボルトの更新、鋼管杭増設および床版増し厚等で基礎を補強する工事である。

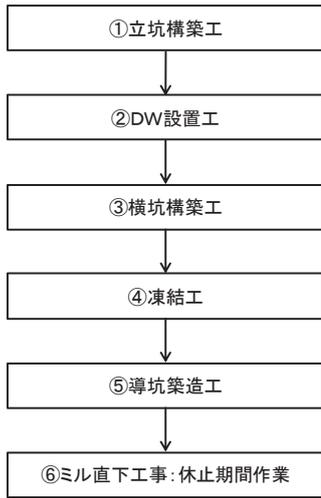
図-3 施工フロー

既設床版の下面高さはGL-6.8mであり、鋼管杭による杭基礎構造である。地下水位はGL-3.0m程度にあり、海が近いので供給量は豊富である。基礎補強するには最深部でGL-10.1mまで掘削することになるため、**図-3**に示す施工フローで施工した。

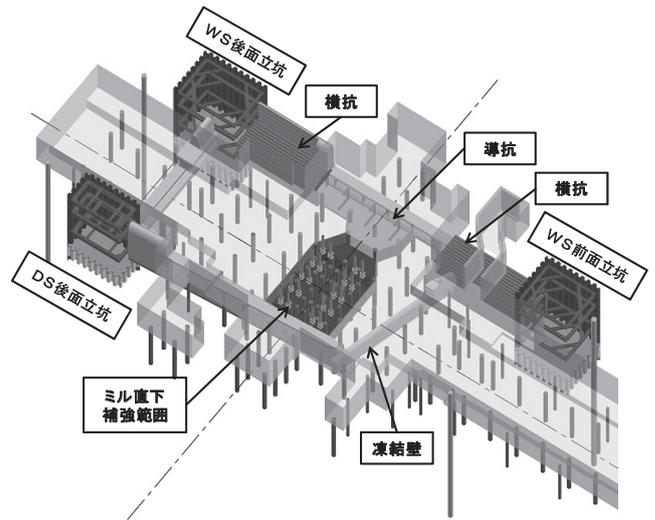
図-4 鳥瞰図

まず既設建屋内で立坑を3ヶ所施工し、そこからパイプルーフ工法で横坑を施工して既設躯体直下に入る(**図-4**参照)。地下水の遮水方法は、床付け以深のDs層(洪積砂層)はディープウェル(以下DW)による地下水位低下工法を採用して盤ぶくれ対策とし、As層(沖積砂層)は工場基礎沈下等の懸念があったことから地下水位低下工法を採用せず、地下水の遮断工法を採用した(**図-5**参照)。躯体界面の地下水の遮断という課題を克服する必要があるため、遮水の信頼性を考慮して凍結工法を採用した。

を行い、ミル直下に達する通路を設置した。これらの仮設工事をミル直下の補強作業を行う定期休止期間の前までに実施した。

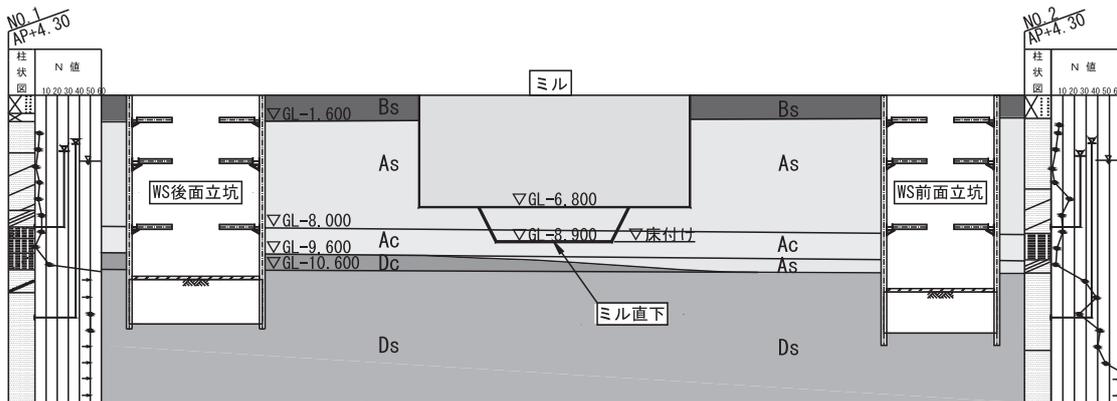
図-5 土質縦断面図

被圧を持ったDs層の地下水位が高い状態では、横坑掘削時の盤ぶくれやミル直下掘削時の底面からの出水が発生する恐れがあったため、DWを4ヶ所設置して被圧地下水位を低下させた。ミル直下掘削時は、万一DWが故障した場合においても定期休止期間(42日)で作業を終える必要があるため、3ヶ所のDWのみで地下水位が低下できるように余裕のある計画とした。

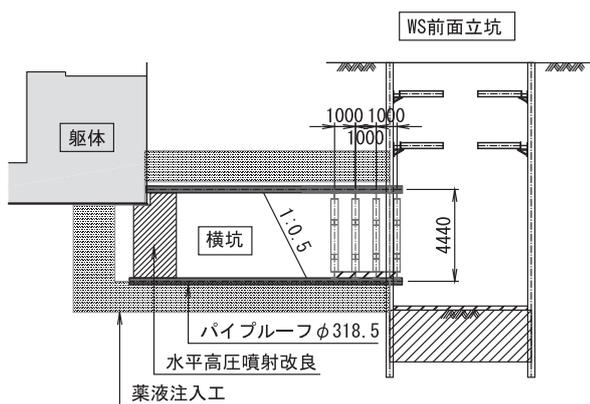
図-6 横坑概要図

土被りが6m程度あり地下水位も高いため、パイプルーフで周囲4面を囲い、内部に鋼製支保工を設置する構造とした(図-6, 7参照)。パイプルーフは最も小径のφ318.5mmの鋼管とし、推進機を使って設置した(写真-1参照)。

設躯体があるため根入れ長が取れず、横坑掘削時に先端の変位が大きくなる。そこで先端に水平高圧噴射攪拌改良を行い、先行地中梁として機能させることでパイプルーフが小径でも耐力が満足できるようにした。

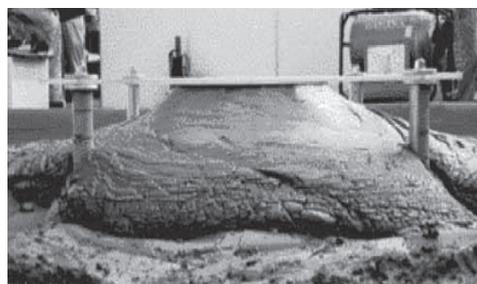
写真-2 アクアグラウト室内試験

ミル基礎床版(杭基礎)は躯体と地盤の界面に隙間があることが考えられていたが、計測の結果300mm以上の空隙がある場所も観測された。ミル直下の遮水は信頼性の高い凍結壁を採用するが、空隙量が大きく凍結壁の造成も困難と判断されたため、アクアグラウトによる空隙充てんを実施した。アクアグラウトは静止状態では粘性が高く加圧すると流動性を示す限定注入性と、水に対する材料分離抵抗性を持つ材料である。室内試験を行ってフロー値225mm程度を目標として配合を決定した(写真-2, 表-1参照)。

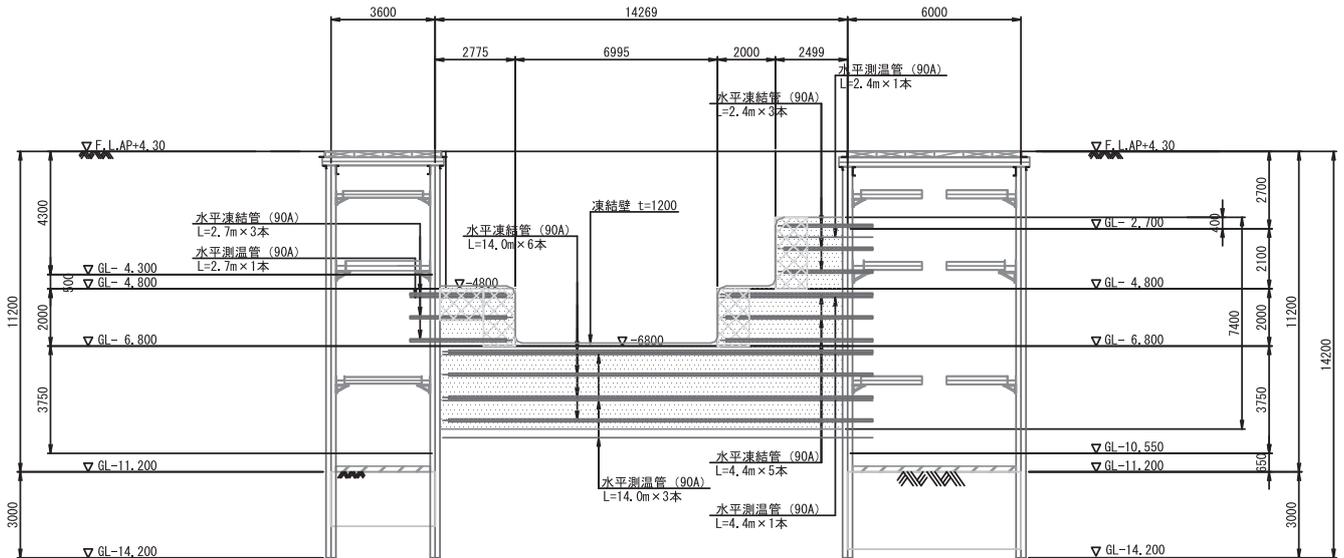
図-8 凍結管削孔断面図

立坑および横坑から水平ボーリングを行い、凍結管削孔を行った。凍結壁は止水部で1,200mm、土留め壁兼用部で1,600mm必要であり、水平精度を確保できないと凍結壁が所要の日数で厚みを確保できなくなる懸念があった。水平ボーリングの距離は最大で29mあるため、精度を確保するためケーシング管をテーパ付き推進工法で埋設した。ケーシング管の精度を挿入式ジャイロで1本ずつ測定し、削孔精度が確保

できないケーシング管は再削孔を行った(図-8参照)。

埋設した凍結管に -35°C のブライン液(塩化カリウム)を循環させ、凍土造成を開始した。測温管で地下水の温度や凍土壁の成長状況を確認したところ、躯体界面の一部で凍土成長が遅れているところがあったため、補足で薬液注入を行い、周囲の地下水の流れを止めて凍土造成を促した。

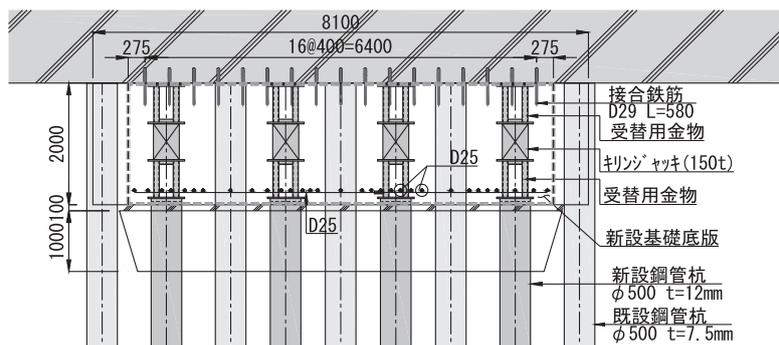
図-10 基礎補強概要図

基礎補強概要図を図-10に示す。

ミル直下を既設床版から2mまで掘削した後、上向きに削孔して老朽化したアンカーボルトの撤去工事を実施した。既設基礎床版から3.1mの深さまで再度掘削を行い、新設アンカーボルトの挿入工事、新設鋼管杭の増設工事を行った。既設床版から2mの深さまで一旦埋め戻しを行った後、配筋をして高流動コンクリートを打込み、基礎床版の補強を行った。

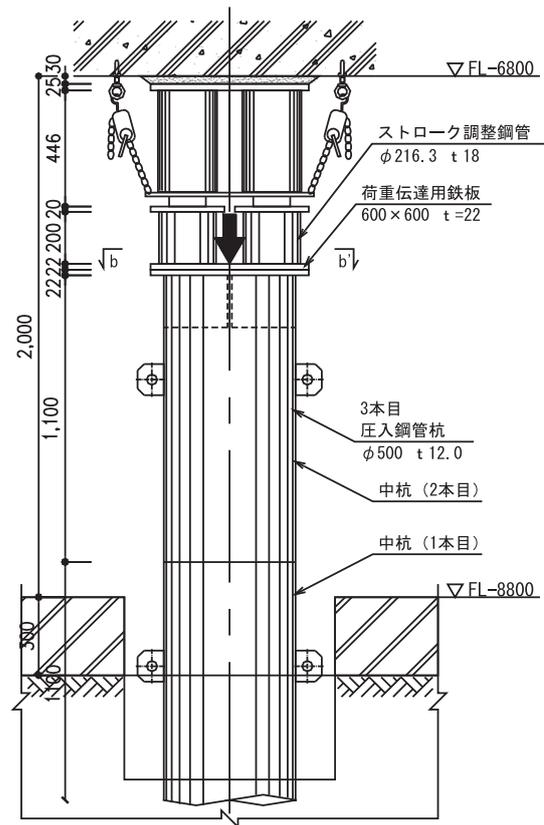
図-12 新設基礎杭構造図

新設鋼管杭(鋼管SKK φ500 t = 12 mm L = 7.6 m)(図-12)はミル基礎床版(既設床版)を反力とし、18本を圧入工法で打設した。空頭3 mでの施工とな

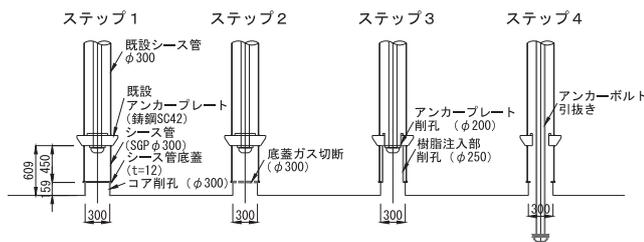
図-11 アンカーボルト撤去手順図

上方に向かってφ300 mmのコアで削孔し、シースマン底蓋をガス切断後、アンカープレートまでの樹脂注入部をφ250 mmで削孔、さらにアンカープレートから上部をφ200 mmで削孔した。アンカーボルトは上部からインチでミル直下に吊り降ろしながら切断撤去した(図-11, 写真-3参照)。

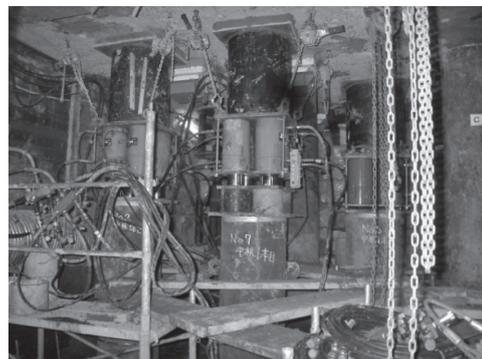
写真-5 鋼管杭圧入状況

るため、L = 1.0 m ~ 1.1 mの短尺物(7本継)を用い1,500 kN油圧ジャッキ4基で圧入した(写真-5参照)。既設床版から圧入反力をとるため躯体の安全性を元に事前の解析を行い、最大圧入荷重、打止め管理事項等を設定した。圧入区間の地質はN = 30 ~ 50の洪積砂質土層であり支持層の高さが一定していなかったため、打止め管理事項を満足したところで杭の打設を完了することとした。

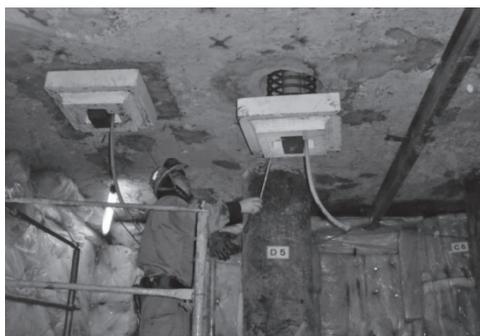
写真-4 新設アンカーボルト挿入状況

次に更新する新設アンカーボルト(φ100 L = 3,620 mm)の設置を行った。アンカーボルトとアンカープレートを組合せた後、ミル直下からインチを使用して引き込み、所定の位置にセットして固定した(写真-4参照)。固定後はシースマン管内にグラウト材(超速硬性グラウト材)を注入した。グラウト材が所定強度に達した後、アンカーボルトに所定の緊張力を導入し固定した。

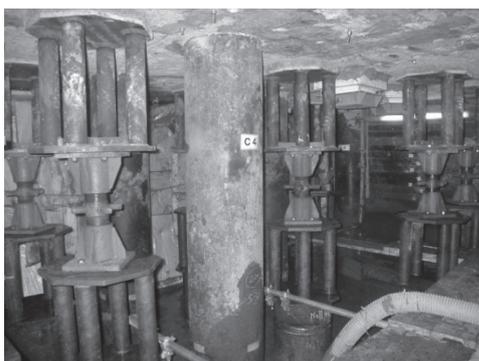
写真一六 鋼管杭打設・プレロード導入完了

既設床版の荷重受替時は、事前の解析からプレロード荷重500 kNを導入する必要があった。プレロードジャッキを4基使用して1,000 kNまで載荷後、受替部のジャッキを締付け、プレロードジャッキの油圧を除荷することでプレロード荷重を導入した(写真-6)。

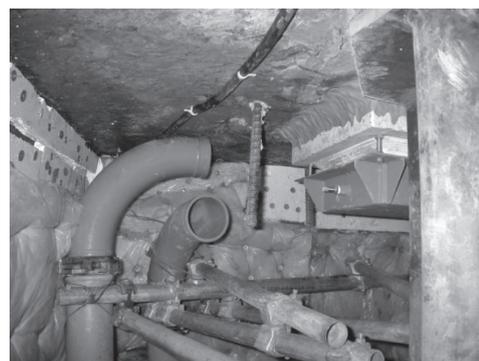
写真一七 コンクリート打込み用配管

増打ちする新設床版 (t = 2.0 m) は既設床版直下にコンクリートを打込むため、逆打ちとなる。新設および既設床版の一体化をはかるため、接合面にずれ止鉄筋を配置した。床版配筋は下筋のみの2方向鉄筋であり、狭隘な空間での配筋作業であったため、鉄筋の継手は機械継手を採用した。コンクリートは閉鎖空間への充填となるため、予め打込み用配管を2列×2系統 = 4本設置し (写真一七)、高流動コンクリート (配合：表一 二) を用いた。

高流動コンクリートは奥側から順にエアを押し出しながら充てんした。結果として無収縮モルタルがほとんど充てんできないほど、既設床版と新設床版の界面を密着させることができた。
