## 陸・海・空からの防災・減災支援

中 島 紫寿香

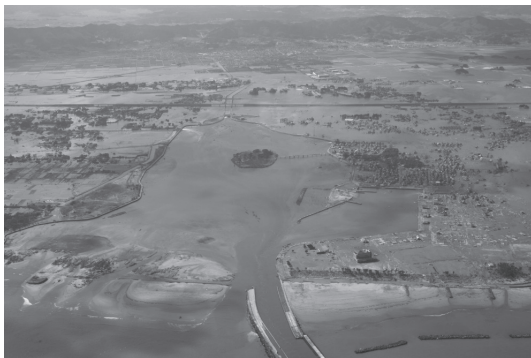
写真一 災害緊急航空写真撮影（宮城県鳥の海周辺の海岸）

また、地震発生翌日である12日は、撮影用ヘリコプターおよび固定翼機により、被災地の緊急航空撮影を実施した。ここで撮影した垂直写真・垂直写真から作成したオルソ画像・斜め写真により、津波湛水区域や津波湛水面積の抽出、県道不通区間の判読などが可能になり、被災地の状況把握や復興・復旧・2次被害防止に向けて役立てられることになった。なお、ここで得られた斜め写真は、わかりやすい検索機能を搭載した当社のWeb-GISにより、世界に向けて情報発信した。

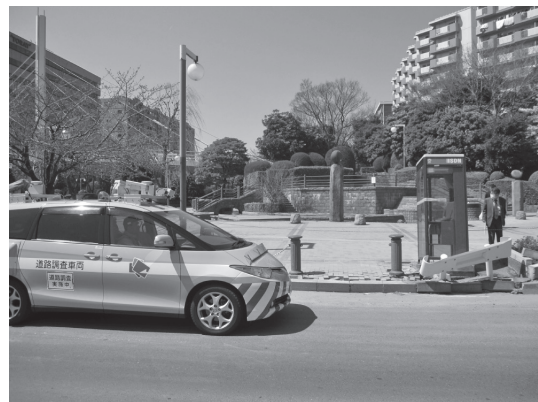
写真一 計測車両によるデータ取得

震災前データは、アーカイブデータを使用し、震災後データは、高規格計測車両およびヘリコプターに搭載した航空レーザ計測機器により、広域測量で取得したものである。

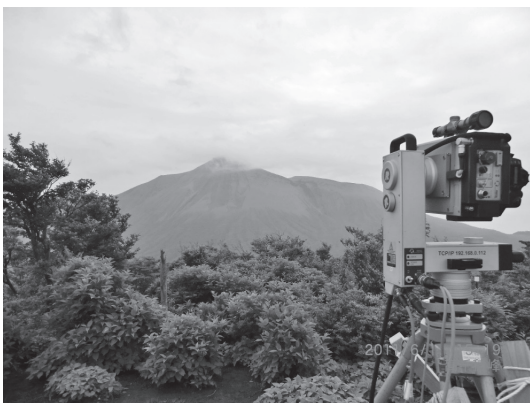
写真—5 地上レーザ計測の様子

これは、航空レーザが使えない噴火活動中の火山における地形等の情報を取得する手法の一つとして、長距離計測可能なタイプの地上レーザを用い、試行したものである。計測は、御鉢および矢岳の山頂から立ち入り禁止区域である新燃岳火口周辺まで水平距離3kmを超す範囲で行った。

計測の成果としては、新燃岳火口周辺でデータが取得できない範囲があったものの、大規模な地形変化がないことが確認できた。
