# 一重締切により河川を切り回しながら汐止堰を構築 斐伊川沿岸農業水利事業 平田船川汐止堰建設工事

平田船川汐止堰は、堰長 107.5 m のゴム引布製起伏堰であり、2 年強にわたり非出水期に半川締切工法により河川を切り回しながら施工した。本稿では、施工方法を中心に、異常出水時の対応や環境対策についてもあわせて報告する。

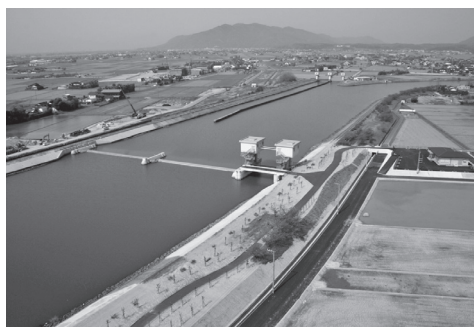
写真—1 完了全景

形式：フローティングタイプ全可動堰(写真—1)

堰長：107.45 m

水位調整ゲート径間 15.0 m × 1 門 (2 段式ローラーゲート)

洪水吐ゲート径間 44.275 m × 2 門 (ゴム引布製起伏式)

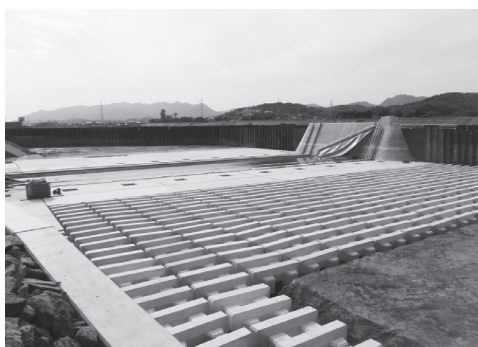
写真-2 1期(右岸側) 工事施工完了

る10月21日から翌年6月25日までの8カ月間に制約されている。1期工事では右岸側を自立式鋼矢板による一重締切により締め切り、ドライ掘削した後、堰

を構築した(写真-2)。2期工事では左岸側を同様に締め切り、残り半分の堰を構築した(写真-3)。

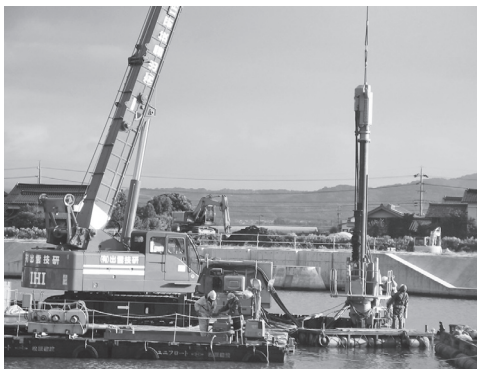
写真—4 鋼矢板打設（オーガ併用圧入工法）

1期工事の鋼矢板打設は当初「ウォータージェット併用パイロハンマー工法」にて実施した。しかし、鋼矢板は泥岩層に最大6m程度打込む必要があるため、打設に多くの時間を要した。特に上流側においては、計画10枚/日に対し4枚/日程度にまで出来高が落ち込み、大幅な工程遅延が懸念された。そこで泥岩層のN値が高い上流側についてはオーガによる先行掘削を行う「オーガ併用圧入工法」に変更した。また、2期工事も同様の懸念があったため、1期工事の鋼矢板打設完了後、試験施工を6地点で実施し、打設工法を「オーガ併用圧入工法」に変更した(写真—4)。

「オーガ併用圧入工法」では鋼矢板根入部の地盤を乱すため、頭部変位の増大が懸念された。そこで仮締切の頭部には点検足場を設け、動態観測を強化した。

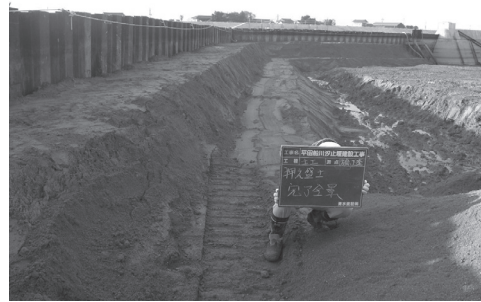
写真—5 押さえ盛土

1期工事において水替え後、計画河床(HP-2.5m)まで掘削したところ、頭部変位量が最大で348mmとなり、設計で想定される変位量(277mm)を超えた。さらに変位量が増大傾向にあったため、工事を一時中断し押さえ盛土を実施し、変位量の増大を抑えた上で堰を構築した(写真—5)。また、2期工事についても同様の対策を実施した。

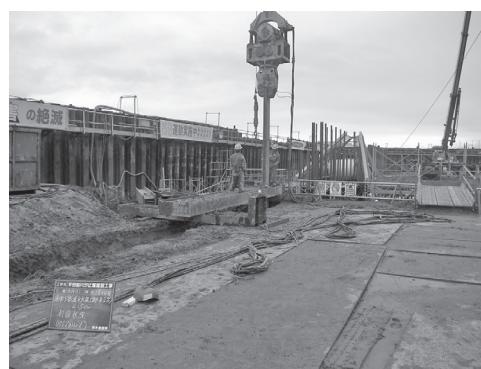
写真—6 遮水鋼矢板打設

リートおよび遮水鋼矢板の打設を実施し、2期工事時における1期で施工した構造物側からの河川水の流入を防止した(写真一6)。図一5に逸水対策断面を示す。

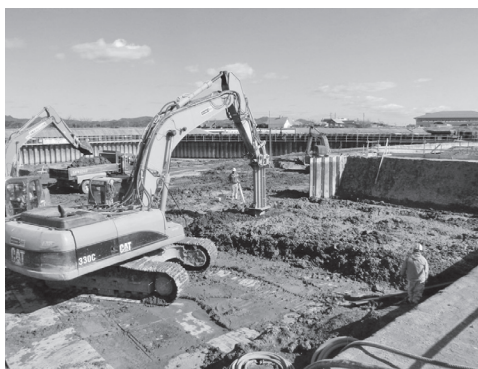
写真一7 地盤改良状況

1期工事においては、堰体コンクリート基礎直下が最大3m程度の深度までN値3未満の軟弱地盤であったため、中層混合処理工法による地盤改良を実施した(写真一7)。改良材はセメント系固化材を用い、添加量は75～215kg/m<sup>3</sup>とした。また、支持地盤である泥岩層が右岸側では大きく褶曲していたため、地盤改良の施工前にボーリング調査や簡易貫入試験を実施し、その結果に基づいて改良深度を定めた。

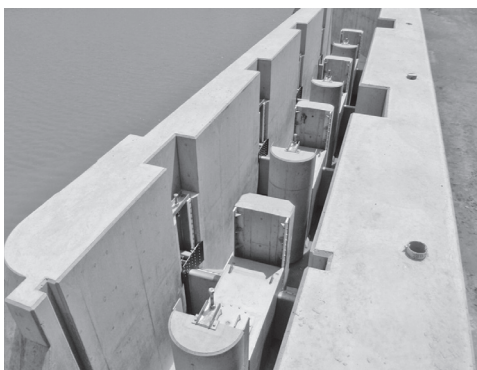
写真—10 魚道

堰起伏時に魚が堰の上下流を行き来できるよう、汐止堰両岸には幅2.0mの魚道が設けてある。しかし、堰の上下流では最大0.7mの水位差がつくため、シラウオ、ワカサギ等の小型魚が遡上できない。そこで魚道には階段式のプール(隔壁)が4段分設置されており、隔壁を無動力で浮沈するフロート形式とすることで、潮位等の水位変動に合わせて階段の高さが変わるようになっている(写真—10)。図—6に魚道の模式図を示す。

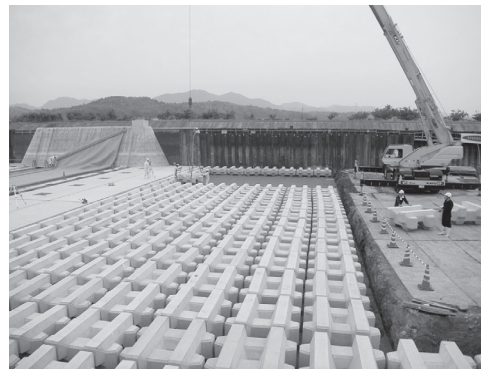
写真—11 護床ブロック据付

護床ブロックは3t級のものを使用し、鋼製のプレキャスト型枠を用いて現場内の仮設ヤードで598個製作した。護床ブロックの据付は50t級ホイールクレーンにて行い、厚さ10mmのヤシ繊維製の吸出防止材上に配列した(写真—11)。また、端部など配列上、護床ブロックが取まらない箇所については現場打ちコンクリートとした。

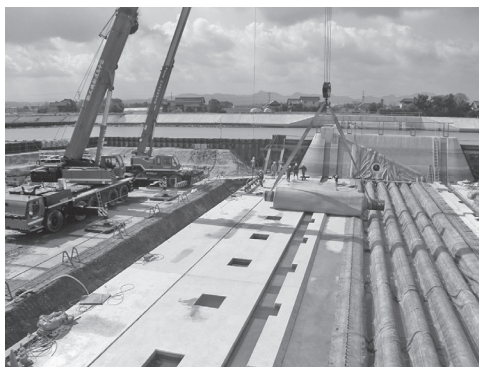
写真-12 ゴム引布袋体の取付

ゴム引布製起伏堰と水位調整ゲートは別工事となっており他社が施工した。ゴム引布製起伏堰は堰床版と堰柱に埋設したアンカーボルトに締め付けて固定する構造となっており、ゴム引布袋体の起伏や倒伏は堰床版に埋設した管から空気を出し入れして行う。また、起伏したゴム引布袋体に入って点検補修ができるよう堰柱には気密室が設けられている。

このうち、埋設配管、アンカーボルトおよび気密室工事は、堰床版下筋組立時に設備施工者に引き渡し施工が実施された。また、ゴム引布袋体設置工事は、堰体コンクリート完成後にクレーンの作業半径を確保できる下流側から施工が実施された(写真—12)。

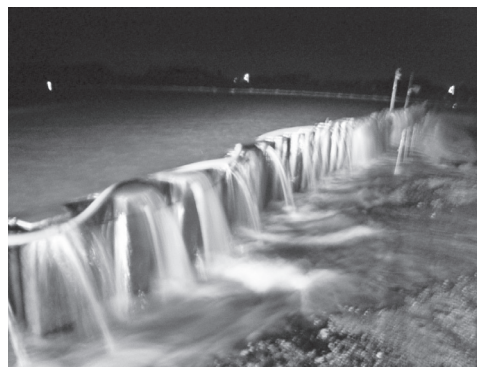
写真-13 越流状況

月としては記録的な降り始めからの累計降雨量 253 mm により、河川水位が平水位 (HP+0.2 m) より 1 m 以上上昇し、河川水が仮締切を越流し締切内が冠水した (写真—13, 14)。現場においては事前にインターネット等を活用して情報を収集し、小型発電機等の資機材を仮締切外に搬出した。これにより、宍道湖への資機材や油の流出等による環境汚染を防止した。表—4 に異常出水の経緯を示す。また、河川水位が下がった段階で作業員を集中的に投入して締切内の堆積土の撤去および清掃を実施し、越流後 7 日程度で復旧作業が完了した。

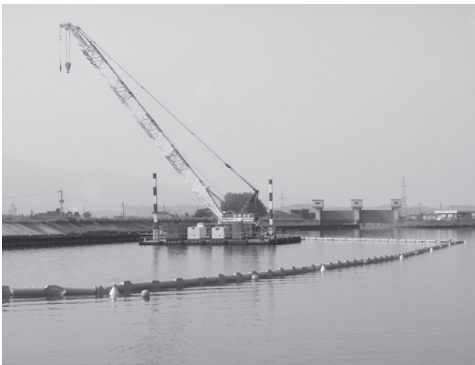
写真—15 汚濁防止フェンス

工事箇所から 650 m 下流の宍道湖ではしじみ漁が行われているため、河川の汚濁防止対策として仮締切の外側にカーテン長 3 m の汚濁防止フェンスを設置した (写真—15)。また、濁水処理設備の処理能力を 100 m<sup>3</sup>/h 級とし、一時貯留水槽を設けるなどして排水放流基準 (SS) 150 mg/L に対し、20 mg/L 以下という清浄な水にして工事排水を放流した。PH についても放流基準 5.8 ~ 8.6 に対し、6.5 ~ 8.0 の基準で放流することができた (写真—16)。
