八戸港八太郎地区防波堤災害復旧工事

東北地方太平洋沖地震による津波のため、八戸港北側外殻部に位置する八太郎地区防波堤（北）はケーソン倒壊など大きな被害を受けた。

筆者が担当した「平成23年度 八戸港八太郎地区防波堤（北）（災害復旧）ケーソン撤去外工事」の概

要について以下に記載する。

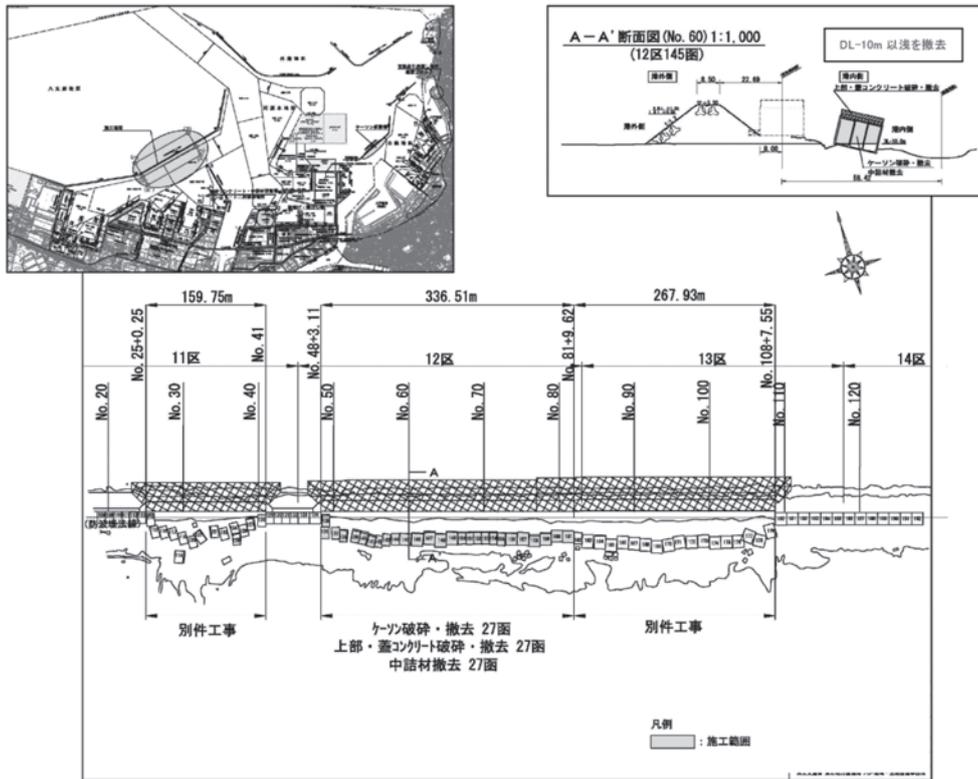
図一 2 施工位置，標準断面図

構造物撤去工として施工延長336.51 mの被災構造物を破碎・撤去した。内訳はケーソン27函とこれに付随する上部コンクリート、蓋コンクリート、中詰材である。

構造物の撤去は新規築造工事の施工に支障が無いよう-10 mの深度確保で設計された。撤去したコンクリート塊は有筋・無筋含め約23,000 m³、中詰材は約

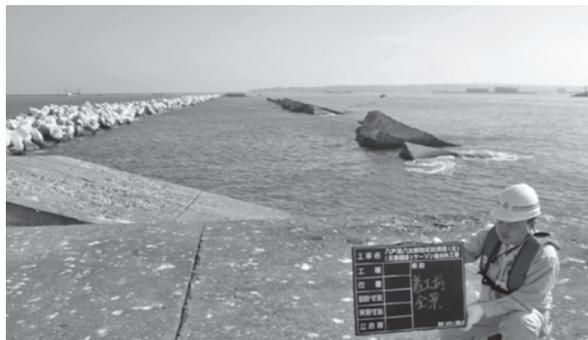
図一 3 施工前全景

八戸港八太郎地区防波堤は八戸港の北側外殻部に位置し、震災による津波のためにケーソン総延長3,500 mのうち1,870 m（142函）が倒壊した。最初に防波堤中央部の約680 mが2工区に分けて発注された。

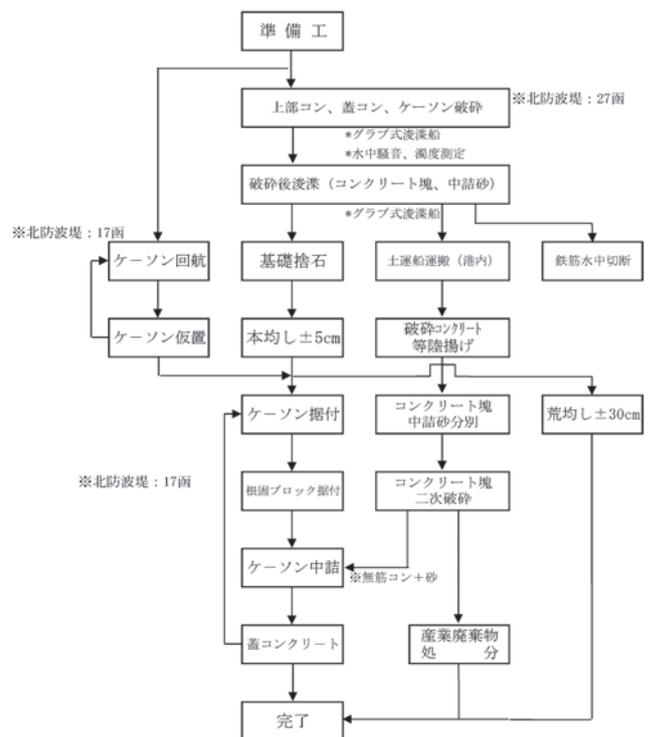
図一 4 施工フロー図

施工方法はフロー図（図一 4）の順序で行った。被災した港湾の復旧工事であり，一般船舶の供用に支障を与えないで施工を行う必要があった。

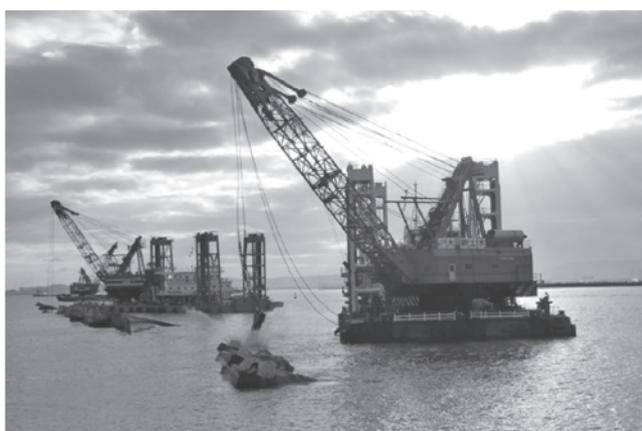
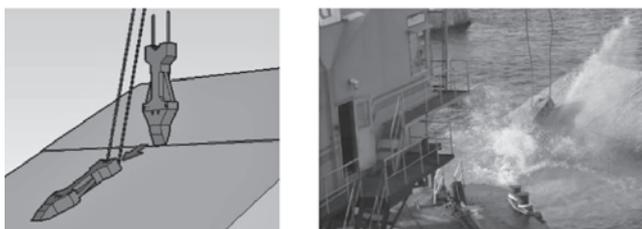
図一5 構造物破砕状況

取りかかりの構造物撤去工ケーソン破砕から問題に直面した。砕岩棒での岩盤浚渫工法は、岩盤へ砕岩棒を垂直落下させ、突き刺すように逆円錐状に砕いていく。これを繰り返して堆積した破砕片を掘削する。グラブ式浚渫船も砕岩棒を吊るワイヤーの繰り出しを止める程度のブレーキ能力と静的状態で吊り上げるブーム強度しか有していない。

被災したケーソンは基礎マウンド港内側に倒壊したため、斜めに傾いた状態であった。砕岩棒を落下させると、この傾きのため衝突後にケーソンから砕岩棒が滑り落ち、衝撃がワイヤーやクレーンに負担を与え、故障が頻発した。ワイヤーの破断やブレーキの焼損だけでなく、クレーン鋼材の疲労破断も発生した。

砕岩棒も3種類の大きさのものを準備し、打撃高さや打撃方向を変えながら施工を行った。また、ヘビィ

級グラブバケットで斜めの部分を直接削れるか試行した。

結論として、砕岩棒の交換作業時間とバケットの修理時間を考慮すれば、最大重量の砕岩棒を使用し、打撃高さを低く調整して平坦な取りかかり場所を作り、その後通常の破砕作業を行うことが一番効率良かった。被災ケーソンが水平の状態であれば苦労は少なかったかもしれない。データで得られたケーソンの傾きと補助工法の必要性を確認しながら施工を行った。

構造物の破砕が全体工種のクリティカルパスであり、工期も厳しかったことから大幅な工法変更の余裕はなく、在場の作業機械で試行錯誤を繰り返した。修理の時間を短縮し作業効率を上げるためには砕岩棒の打撃力を無駄なく・無理なく伝える必要がある。そのため、取りかかりの破砕面をなるべく水平に近い状態にし、打撃位置を正確に管理する必要があった。

破砕構造物の正確な位置については、水上部はレーザープロファイラ測量、水中部はマルチビーム測量でXYZデータを収集し、グラブ式浚渫船のGPS位置管理システムへ入力した。これにより打撃位置の正確な管理が可能となった。

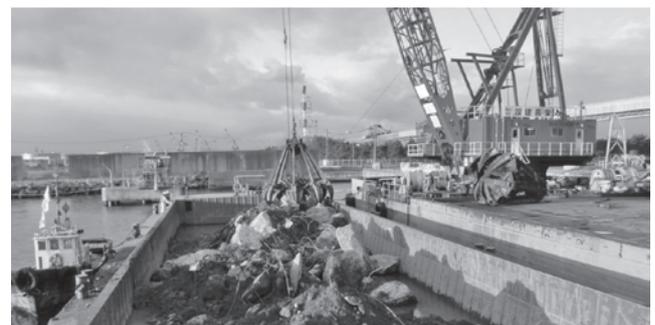
図一6 破砕コンクリート等陸揚状況

破砕コンクリート等の陸揚で次の問題に直面した。当初は岸壁のバックホウで土運船から揚土する計画であったが以下の理由で施工できなかった。

- ・砕岩棒での岩盤浚渫では掘削片もある程度小さくできる。しかし、今回は打ち継ぎ目や目地でコンクリートが割れることがあったため、破砕片の形状が砂状～30t程度の塊まで混合した状態であった。海上で分別掘削する事もできないためバックホウでの揚土が不可能であった。
- ・破砕したケーソンは鉄筋コンクリートであり、大小のコンクリート塊が連続してつながった状態のものも混入していたのでバックホウで揚土することが不可能であった。

上記の問題については200t吊起重機船を手配し、オレンジバケットを装着させ土運船から岸壁へ背取る事で対応した。

陸揚げ後の破砕コンクリート等については、岸壁で陸上小運搬の可能な大きさに小割し、場内分別ヤードに運搬した。取りかかりの復旧工事であったため八戸港内に広い作業ヤードが確保できたことは幸いであった。陸上機械は作業船の最大処運搬能力に合わせて準備した。冬期の海象が悪い時期であり、港内静穏度も計画より大幅に低かったため作業船の日能力の変動が大きく、これに合わせた陸上機械の確保に苦労した。

小割・ふるい分け・分別の作業は、バックホウにジャイアントブレイカ、スケルトンバケット、ニブラ、クラッシャー等のアタッチメントを装着し対応した。
