# 緑斜面の健全性診断と再生のための新技術

緑斜面研究会では、里山や道路の緑斜面（森林）の保全を図るため、浸透水と樹木の根張り（根系）に着目し、地形・地質の性状、浸透水の挙動、森林の根系状態を総合的に診断する技術を提案した。主な内容は、実証的検討に基づいた、「崩壊しやすい緑斜面（森林）の抽出方法」、「防災機能に優れた緑斜面の再生方法」であり、本報告はその概要について示したものである。

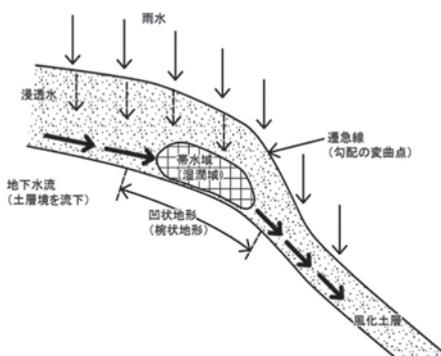
図—2 崩壊現象にみられる水挙動の概念図

- ①尾根筋に平坦な地形（緩傾斜の地形）が存在し，そこに浸透した雨水が遷急線付近の土層境から浸透水（地下水流）として供給される。
- ②上記の現象は，とくに，遷急線付近の地下に凹状地形（お椀状地形）が存在する，0次谷において顕著に現れる。
- ③降雨が継続すると雨水の供給が続き，遷急線付近の凹状地形の風化土層が厚い箇所ほど不安定になり崩壊に至る。

現地検討会，長野県上伊那郡辰野町赤羽地区での継続調査等を踏まえ，源頭部（0次谷）における表層崩壊を発生源とする土石流の発生機構を次のように考察し，これをもとに技術の提案を行った（図—2）。

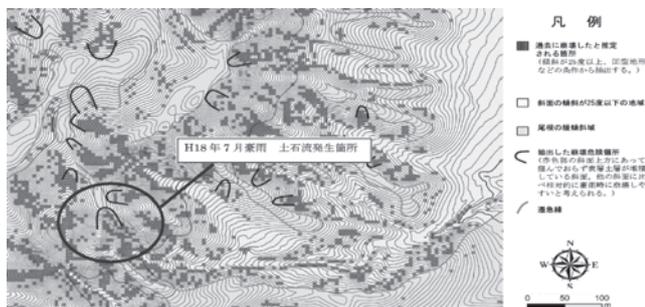
図-3 崩壊危険箇所の抽出例（長野県伊那市諏訪形地区）

崩壊危険箇所を広域的に抽出するため、DEMを用いた微地形解析を行う。まず、1mメッシュの標高データを活用し、GISの空間解析機能を用いて遷急線を読み取る。次に、遷急線の上部に位置する尾根部の平坦な地形を傾斜角から判読する。崩壊危険箇所は、対象地域における過去の崩壊発生の傾斜角や安息角（自然傾斜角）などを参考に遷急線の下部に凹状の地形（0次谷）を設定した後に判読する。長野県伊那市諏訪形地区で解析した結果と平成18年7月の集中豪雨により発生した崩壊地の照合を確認した（図-3）。

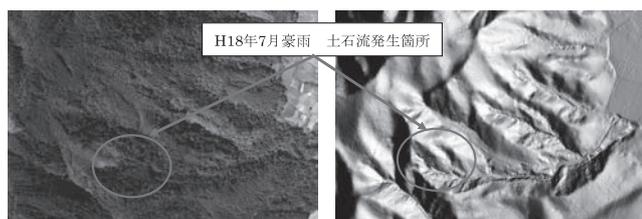
図-4 空中写真（左）とLPデータで作成した陰影図（右）

上記で抽出した崩壊危険箇所を詳細に判読するため、3D陰影図をもとに地形判読を行う。航空レーザー計測により取得されたLPデータで作成された陰影図は、地表を覆う森林をフィルタリングにより除去した状態で地表面を再現するため、精細な地形が再現できる。一般の空中写真では、図-4のように森林が障

空中写真：国土地理院撮影の空中写真（昭和51年撮影）  
DEM：平成20年度航空レーザー計測1mメッシュデータ（天竜川上流河川事務所提供）

害となり微地形を判読できないが、LPデータで作成した陰影図では過去の表層崩壊地などの抽出が可能となる。

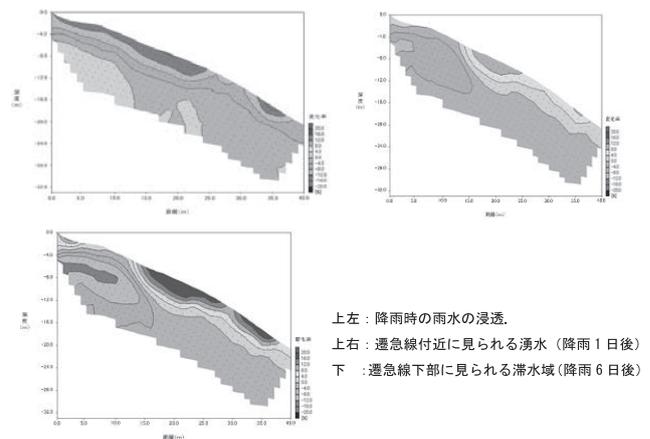
図-5 遷急線付近の水の挙動（見掛け比抵抗率からの評価）

表層崩壊の対象となる風化土層の厚さを把握するため、弾性波探査と比抵抗探査を行う。風化土層の厚さは、弾性波探査による「P波速度構造断面図」と比抵抗探査法（比抵抗映像法）による「2次元比抵抗構造図」を重ね合わせることで把握できる。また、10分間隔で繰り返し行った2次元電気探査結果（見かけ比抵抗変化率）を動画として可視化することで、地盤内の水分等の変化を動的にモニタリングできることを確認した（図-5）。

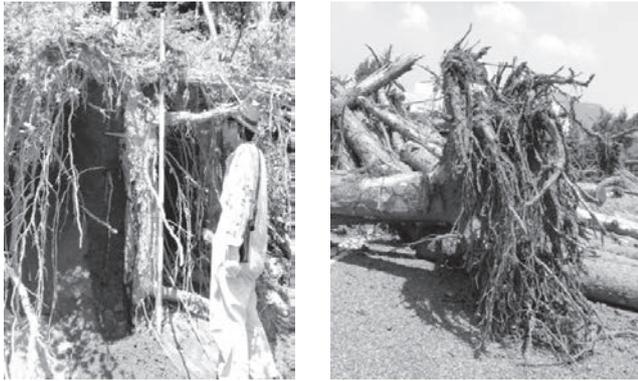
図一六 天然木(左)と植栽木(右)の根系の違い(赤羽地区被災地)

未崩壊部の樹木（天然生木）は、太い直根が地中深く2m前後に伸長し、下層の難透水層に達する。一方、崩壊部の樹木（植栽木）は、直根が全く見られず、根系の伸長深は天然木の半分で、細く短い根系が密生する（図-6）。

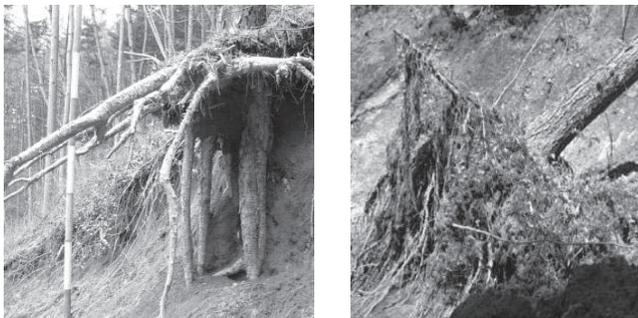
図一七 天然木(左)と植栽木(右)のネット構造の違い(赤羽地区被災地)

未崩壊部の側根は、太く長く、四方に3m以上も

伸長し、隣木の側根と相互に交差する「根系のネット構造」が発達する。一方、崩壊部の樹木の側根は1.5m前後と短く、太く長い側根がほとんど見られない(図一七)。

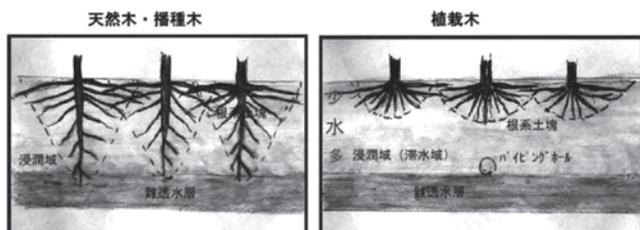
図一八 崩壊部と未崩壊部に見られる根系土塊の違い(原図：山寺 2011)

未崩壊部の根系は、下層の難透水層上部の浸潤域(滯水域)に伸長し深さ2m前後の円錐形の根系土塊を形成し、隣木の根系と相互に交差しネット構造を有する。一方、崩壊部の根系は、難透水層上部の浸潤域に伸長せず、深さ1m前後の根系土塊を形成する(図一八)。

- ◎直根の伸長
  - 根系土層：厚い
  - ⇒根系土塊：大(動き難い)
- ◎ネット構造の発達(土塊の連結力：大)
  - (原因)根系：太い、長い、疎生する
  - ◎生育空間：深<広い ⇒自重の支え：容易
- ◎直根の消失
  - 根系土層：薄い
  - ⇒根系土塊：小(動き易い)
- ◎ネット構造の貧弱化(土塊の連結力：小)
  - (原因)根系：細い、短い、密生する
  - ◎生育空間：浅<狭い ⇒自重の支え：困難

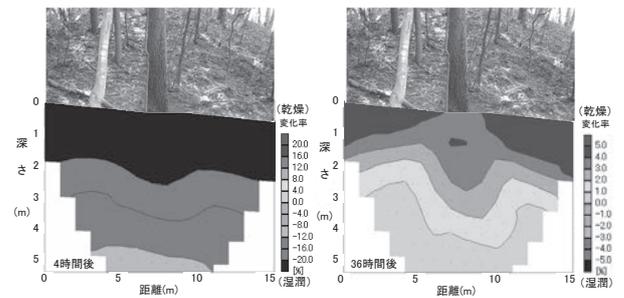
図一九 土中水分の挙動から根系の生育空間を推測する手法(辰野赤羽地区)(樹木位置は断面図の中央部)

ここで、根系土塊の大きさを調査する新技術として「見かけの比抵抗変化率」を用い、土中水分の動きを追跡する手法を示す。土中水分の降雨時における湿潤

左：降雨浸透により土中水分が高まる過程(根系部の浸透が速い)  
右：降雨後の乾燥が進む過程(根系部の乾燥が速い)

過程と降雨後の乾燥過程での変化から根系分布(伸長範囲)が推定できる(図一九)。

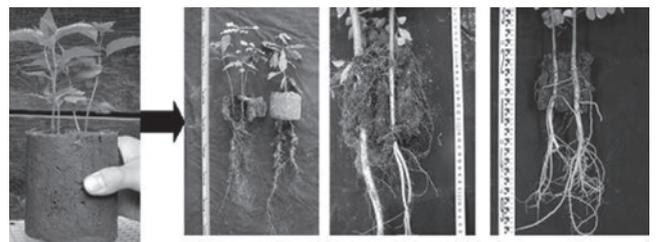
図一十 直根苗(保育ブロック苗)による直根の伸長(コナラ、ノニレ、ニセアカシア)

土、有機物(堆肥)、肥料などを混合した基材を、中央に貫通穴のある円筒体に圧縮成型した土壌ブロックを用い、それに樹木の種子を播いて苗木を育てる手法である。この手法では、直根は貫通穴に沿って重力方向に伸長し、側根は土壌ブロック中に侵入するため、ポット苗・コンテナ苗を用いた場合と全く異なった根系形状となる。この直根が伸長する苗木を「直根苗」

(保育ブロック苗)と呼ぶ(図—10)。直根苗は、植物の生命を守り、生命力を発現させるために開発したため、「生命維持装置をもつ」、「生命力を倍増させる」、「根系の基本的構造をなす」苗木としての特性を有する。

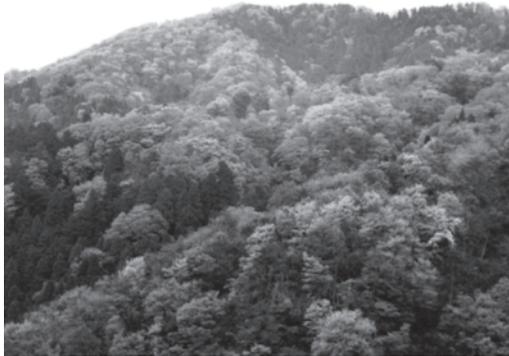
図—11 立地条件に適応した森林の成立(多様性・自然の活用性・持続性に富む)

「質の高い緑斜面」は、土壤保全機能の高い群落が形成され、景観などの他の環境保全機能も高度に発現する(図—11)。昨今、集中豪雨などにより里山や道路に隣接する緑斜面が崩壊し災害が生じているが、これらの多くは質の低い緑斜面のため根系が貧弱(細く短い)で風化土層を固定する力が弱いことに起因する。木本植物の根系の旺盛な成長を促し、土壤保全力を高めることで、緑斜面の崩壊を抑制することができる。と考える。
