斜張橋の斜材保護管の外観点検ロボット

コロコロチェッカー

原 田 耕 司・伊 藤 幸 広・盛 重 知 也

斜張橋の斜材保護管の詳細点検では、高所作業車等を用いた近接目視による点検が基本となっているが、点検範囲に制限があるため保護管全長を点検できないことや交通規制などの課題があった。そこで、これらの課題を解決するために、保護管の外観を点検するための自走式の外観点検ロボットを開発した。本稿は、開発した外観点検ロボットの概要について説明し、続いてその性能について述べたものである。具体的には、点検時間の設定に必要な走行性能、および損傷の測定性能について述べた。また、実際の斜張橋での点検事例についてもその概要を紹介した。

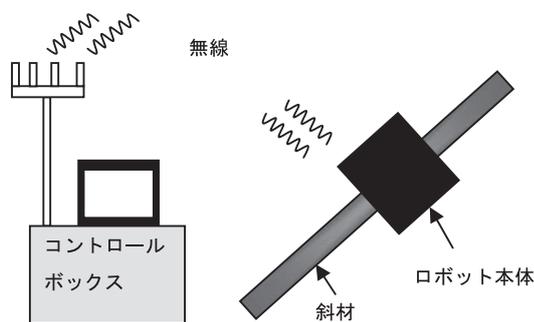
開発した外観点検ロボットは、図一に示すように斜材をガイドに昇降するカメラを搭載したロボット本体と、ロボット本体を無線により遠隔操作するコントロールボックスにより構成される。ロボット本体およびコントロールボックスとも小型軽量であるため、設置スペースが確保出来れば、通常は交通規制を行うことなく点検が可能となる。

図一 外観調査ロボットの構成イメージ

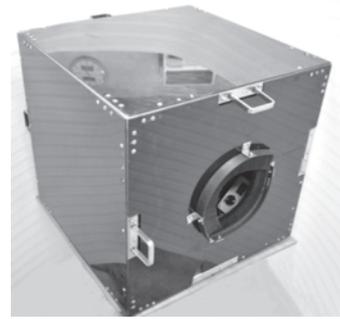
ロボット本体の外観を写真一に示す。ロボット本体の外周には、内部部品の落下防止を目的とした黒色のプラスチック板を取り付けた。黒色を採用した理由は、撮影画像の色調を安定させるための遮光板の機能と³⁾交通事故防止のために走行車両の運転者から視認され難くしたためである。

写真一 ロボット本体の外観

隘な場所でも、作業員2人で運搬・設置・点検ができるよう小型軽量のものとした。なお、ロボット本体の下側1/4の部分は、ヒンジにより開閉できる構造となっており、下側部分を開けて斜材への設置を行う構造となっている。

表一にはロボット本体の仕様を示す。外形寸法は566×566×566mm（突起物を除く）であり、質量は31.6kgであり、橋面上の斜材定着装置周辺の狭

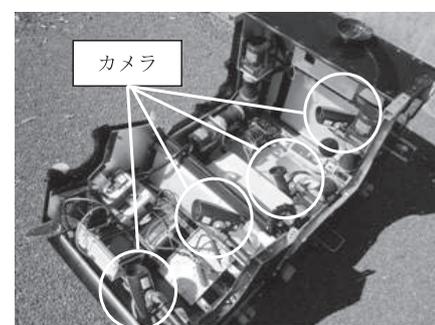
保護管の外観は、写真二に示す4台のワイヤレス CMOS カメラと照明用の4個のLEDライトを用いて動画撮影を行う。CMOSカメラの形状は、60（W）×60（H）×131（L）mmであり質量は235gで、有効画素数は約30万画素である。撮影された動画は無線で伝送し、地上の受信機により受信、リアルタイムでコントロールボックスの液晶モニタに画像が表示される。

写真二 ロボット本体の内部

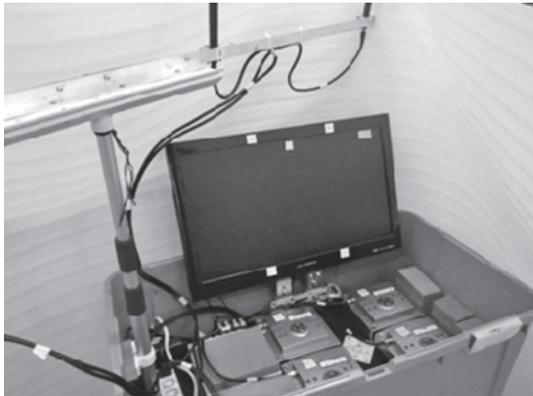
ロボット本体を操作するコントロールボックスを写真—3に示す。4台のワイヤレスカメラに対応するために4台の受信機を設置した。各受信機にはSDカードが内蔵され、カメラから送信された動画の記録を行うことができる。なお、4台の受信機に受信された画像は、画像分割器を通して液晶モニタに同時に表示される。

写真—3 コントロールボックス

ロボット本体の各操作は、現場での作業性を考慮して、コントロールボックス内の操作ボタンを押すだけで遠隔操作ができるよう単純化した。このシステムにより、地上でリアルタイムに保護管を観察しながらロボット本体の始動／停止、損傷箇所の動画の記録などが可能となる。

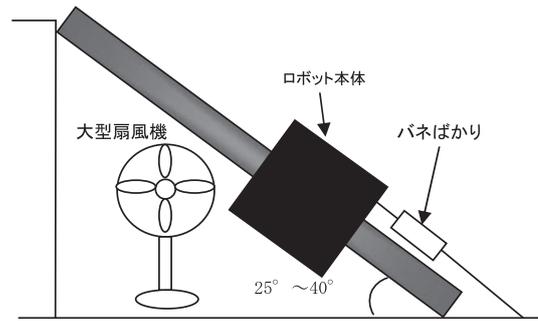
ロボット本体の走行性能を調べるために、図—2のように実験棟内に保護管を設置し走行速度の測定を行った。使用した保護管は、直径140mm、厚さ10mmのポリエチレン製とした。実験要因としては、

図—2 走行性能実験の概要

傾斜角および風速、風向である。具体的には、保護管の傾斜角を25°、30°、35°および40°と変化させ、各角度における走行速度を測定した。なお、ここでの走行速度とは、外観点検ロボットが斜材を登る速度を示している。

風速、風向の実験においては、傾斜角の実験と同じ条件で大型扇風機を用いて風をロボット本体側面から当てるケースと、正面から当てるケースの2通りについて検討を行った。風速は、2.5 m/s、5.0 m/s、7.5 m/sおよび10.0 m/sと変化させた。風速を10.0 m/sまでとした理由は、平均風速10.0 m/sで現場作業が中止となることが多いためである。

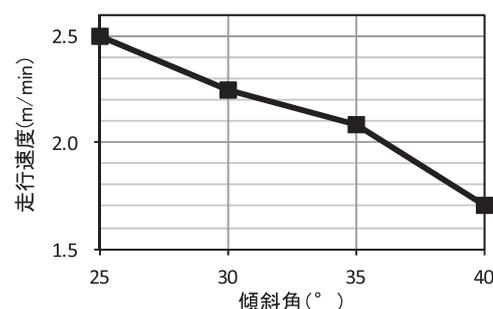
無風で傾斜角を変化させた実験において、走行速度の測定結果を図—3に示す。走行速度は、図—3より傾斜角25°で最大となり2.50 m/minとなっている。この速度で100 mの斜材を外観点検ロボットが登る時間は約40分となる。また、降下時間は登る時間より早く約10分である。外観点検ロボットの設置および取り外しには、それぞれ20分程度かかることから、外観点検ロボットの設置から点検、取り外しまでの所要時間は、全長100 mの斜材で約90分となり、短時間で点検を行うことができる。走行速度は、傾斜角が大きくなるほどほぼ直線的に低下し、傾斜角40°で1.70 m/minとなっている。

図—3 傾斜角と走行速度の関係

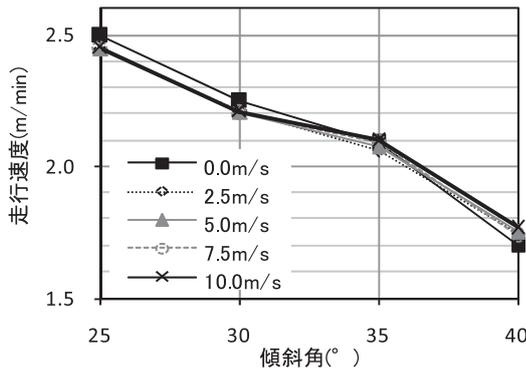
風の影響について検討を行った結果を図—4および図—5に示す。例えば、傾斜角30°で正面から風を

図-4 側面から風を当てた場合の走行速度

当てた場合、無風時と風速 10.0 m/s とでは約 0.06 m/min の低下が見られる程度であり、走行速度は、側面および正面から風を当てた場合でもほとんど影響がないことが分かる。

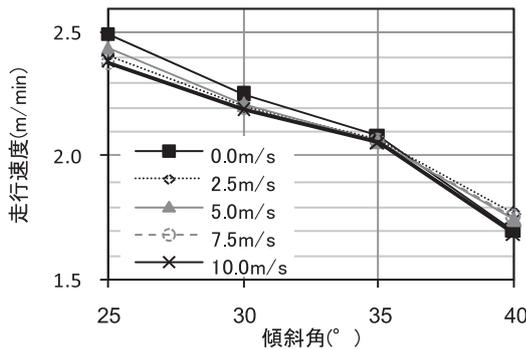
図-5 正面から風を当てた場合の走行速度

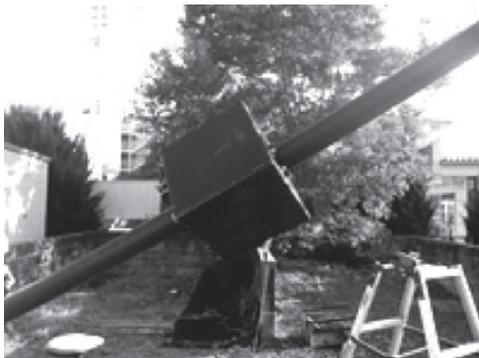
外観点検ロボットで撮影された損傷の測定精度を調べるため、写真-4 に示すように屋外に保護管を設置し損傷測定性能実験を行った。保護管の傾斜角は 30° とし、保護管の表面には図-6 に示すような損傷を付けた。損傷の種類としては、20 mm ~ 80 mm の 4 種類の長さの溝（溝の幅 1.1 mm、深さ 0.5 mm）を保護管の円周方向および長手方向に付けた。

写真-4 損傷測定実験状況

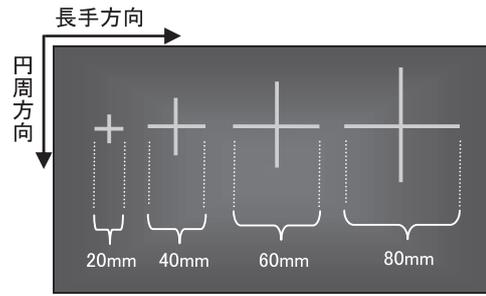
図-6 損傷パターン

保護管には図-6 の損傷を 2 箇所につけ、2 台のカメラで走行中に動画を撮影した。走行実験は 3 回行い、画像解析より求めた解析値とメジャーによる実測値との比較を行った。

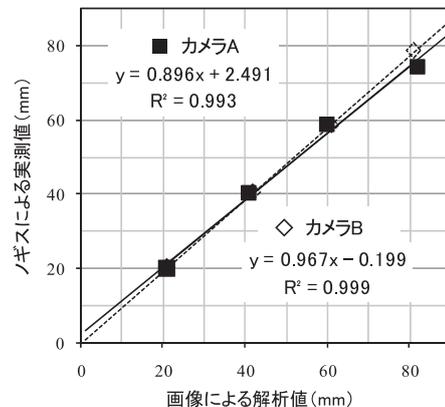
円周方向の溝に関する測定結果を図-7 に、長手方向のそれを図-8 に示す。円周方向および長手方向ともに、単回帰式の傾きが 1 に近く、決定係数が 0.99 以上と高い相関性が見られた。溝の長さが長くなるほど誤差が大きくなり、長さ 80 mm の時に誤差が最大で、円周方向は 6 mm、長手方向は 3.7 mm であった。この理由としては、溝が長くなるほど画像処理の段階において溝の先端部が特定しづらくなり誤差が大きくなったものと考えられる。

図-7 円周方向の測定結果

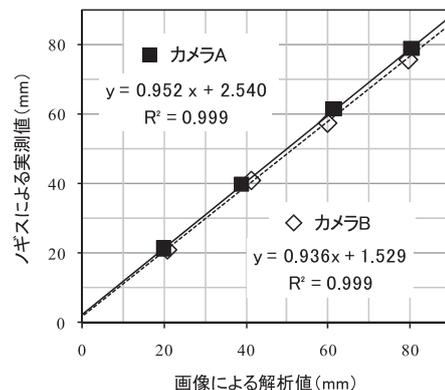
図-8 長手方向の測定結果

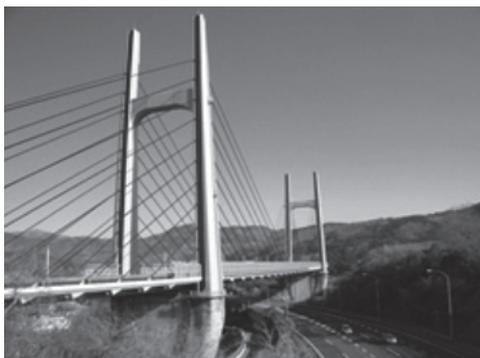
写真—5 東名足柄橋の全景

東名足柄橋は、東名高速道路の大井松田IC～御殿場IC間にかかる橋長785mの橋梁であり、そのうち370mはPC斜張橋、415mはPC連続ラーメン橋で構成されている。

開発した外観点検ロボットを、東名足柄橋（写真—5）の斜材の点検に適用したので、以降にはその概要について述べる。

点検した斜材の諸元を表—4に示す。斜材の本数は合計80本あり、いずれの斜材も傾斜角は約30°であった。斜材の長さは20m～100m程度であり、その直径は140mmと160mmの2種類があった。斜材の点検は交通規制なしで実施し、合計80本の斜材を

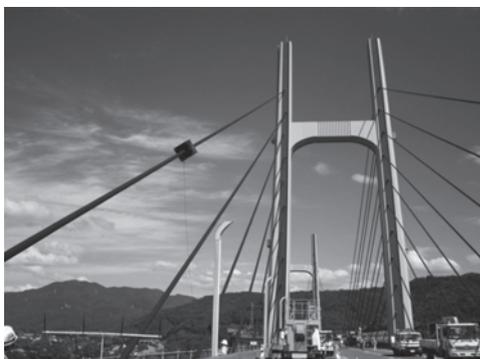
写真—6 点検状況

約1か月かけて無事に全数の点検を完了した。その結果、80本の斜材の保護管には、大きな損傷がないことを確認した。写真—6に点検状況を示す。
