# 既設橋に極近接した条件下での場所打ち杭の施工

矢野 安 則・津 田 和夏希

JR 大船駅の南側約 600 m の位置に JR 横須賀線を跨ぐ道路橋がある。これが、築後 80 年以上経過した RC ラーメン構造の小袋谷跨線橋である。今回、この跨線橋の架替え工事を行うことになったが、跨線橋は老朽化しており、極近に設置する新設跨線橋の支持杭（大口径（ $\phi 3$  m）場所打ち杭）の施工による影響が懸念された。そこで、跨線橋に対する影響検討を実施し、トラス桁を用いたアンダーピニングによる変位抑制対策を実施した。

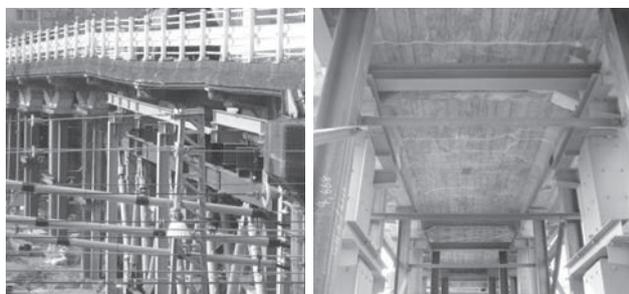
写真—1 小袋谷跨線橋の現況写真

本工区には、JR 横須賀線を跨ぐ小袋谷跨線橋の架替えが含まれていた。既設の跨線橋は大船駅につながる主要道路で 1 日の交通量が約 15,000 台もあるにもかかわらず、築造後 80 年以上（1931 年築造）を経過しており、老朽化により桁のたわみや床版のひび割れが発生していた（写真—1）。

桁のたわみ

床版のひび割れ

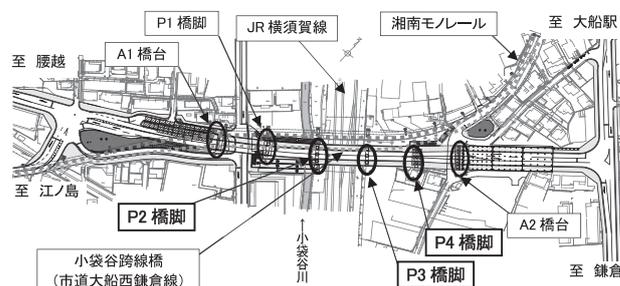
図—1 全体一般図

当工区の施工範囲は、新設跨線橋のうち JR 横須賀線を跨ぐ P2、P3 橋脚および P4 橋脚の施工であった。これらの橋脚のうち P2 橋脚の基礎は  $\phi 3$  m の大口径場所打ち杭で設計されており、小袋谷跨線橋、湘南モノレール、JR 横須賀線および小袋谷川に近接しているため、これらに影響を与えない杭基礎の施工計画を立案することが重要であった（図—1）。

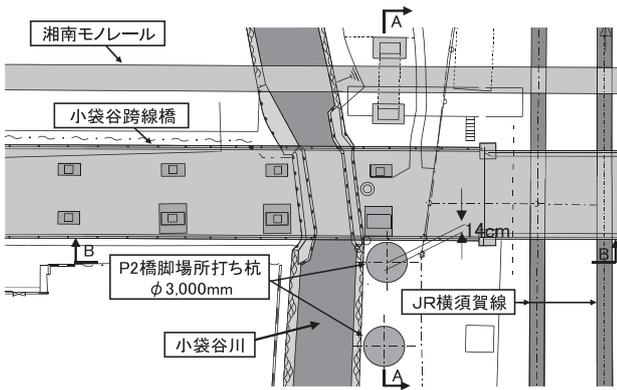
図-2 現況平面図

特に、小袋谷跨線橋については地上部で 14 cm、地下部で約 72 cm と極めて近接した工事となるため、構造物だけでなく一般車両や歩行者の安全を確保しつつ施工を行わなければならなかった（図—2～4）。

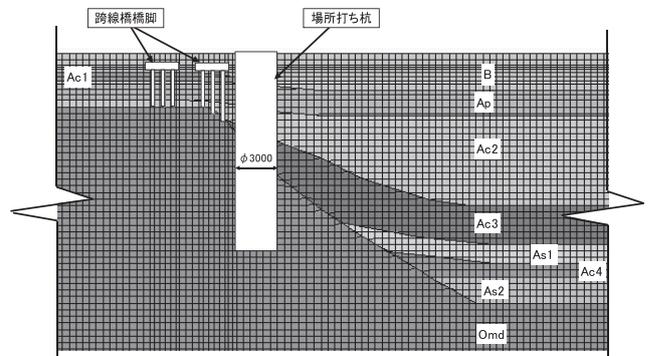
図-5 地盤の解析モデル図

本工事は近接の程度が厳しいことに加えて、小袋谷跨線橋の支持杭である松杭が過去の小袋谷川の氾濫によって失われていたり、支持層まで届いていない可能性も考えられた。そこで、橋脚は松杭による横方向の抵抗を期待できないと安全側の仮定をして、FEM 解析を用いた場所打ち杭施工時の跨線橋に対する詳細な影響検討を実施した (図-5)。その結果、跨線橋基礎位置での地盤変位は水平に 9.6 mm, 鉛直に 7.6 mm となり (図-6), この影響による橋脚の傾斜を考慮すると跨線橋の最大変位は水平に 21 mm, 鉛直に 11 mm となると予想された (図-7)。

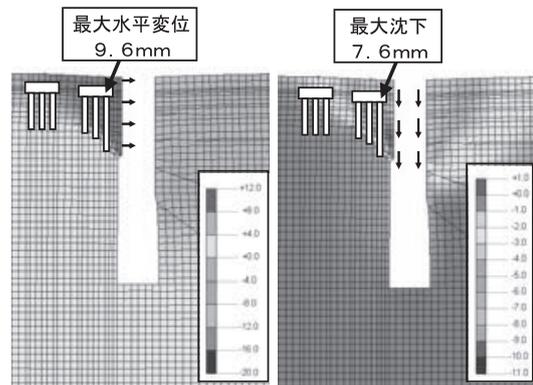
図-6 地盤の水平・鉛直変位図

解析結果図(水平変位) 解析結果図(鉛直変位)

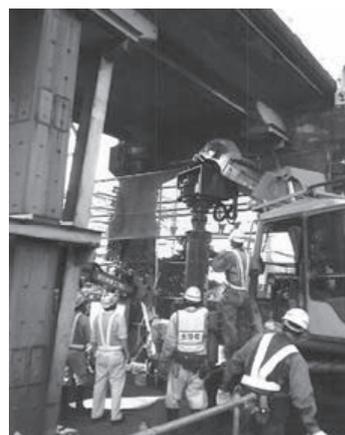
写真-2 油圧式リーダーレス型基礎機械による施工状況

アンダーピニングの基礎は、アンダーピニング自体の施工中にできるだけ跨線橋への影響を与えないように、また、低空間施工となるため、コンパクトな油圧式リーダーレス型基礎機械(写真-2)を使用して、鋼管杭(φ508mm)中掘り工法により、跨線橋桁下での打込み作業を実施した。

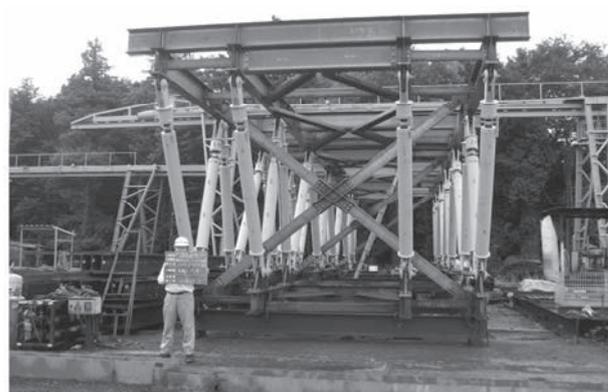
写真-3 工場製作時のアンダーピニング用トラス桁

トラス桁材は工場製作して現場での溶接作業を極力減らすことで、製作品質の確保と工程短縮を図った。工場での仮組検査を写真-3に示す。

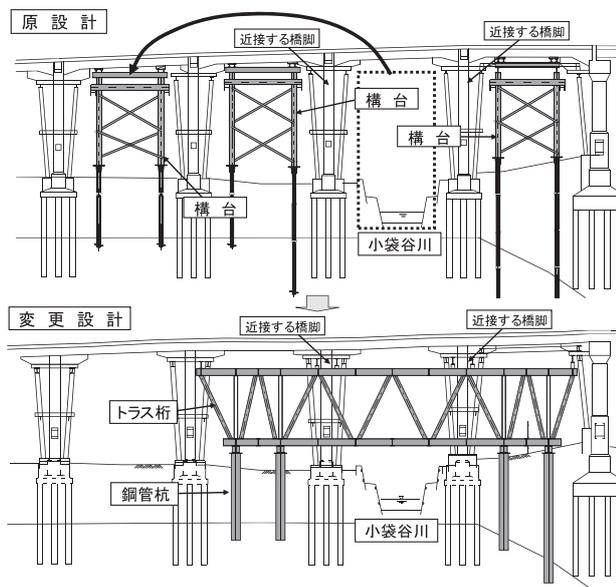
図-8 原設計と変更設計のアンダーピニング

原設計のアンダーピニングは、小袋谷川が支障となって支持杭が打設できないため、小袋谷川に構台を設置せず、代わりに左側に構台を追加する計画であった(図-8上図)。これでは近接する2橋脚について有効な仮受けができないと考え、支持杭スパンが長くても高い剛性を確保できる「トラス桁方式」を採用する計画とした。また、桁下の狭い空間で施工できるように、プレス材は長さを調整できるターンバックル材として、確実に跨線橋を仮受けできる構造とし、変位を抑制する計画に変更した(図-8下図)。これにより、跨線橋の最大変位は水平11mm(10mm低減)、鉛直5mm(6mm低減)と許容値以内に収まると計算された。

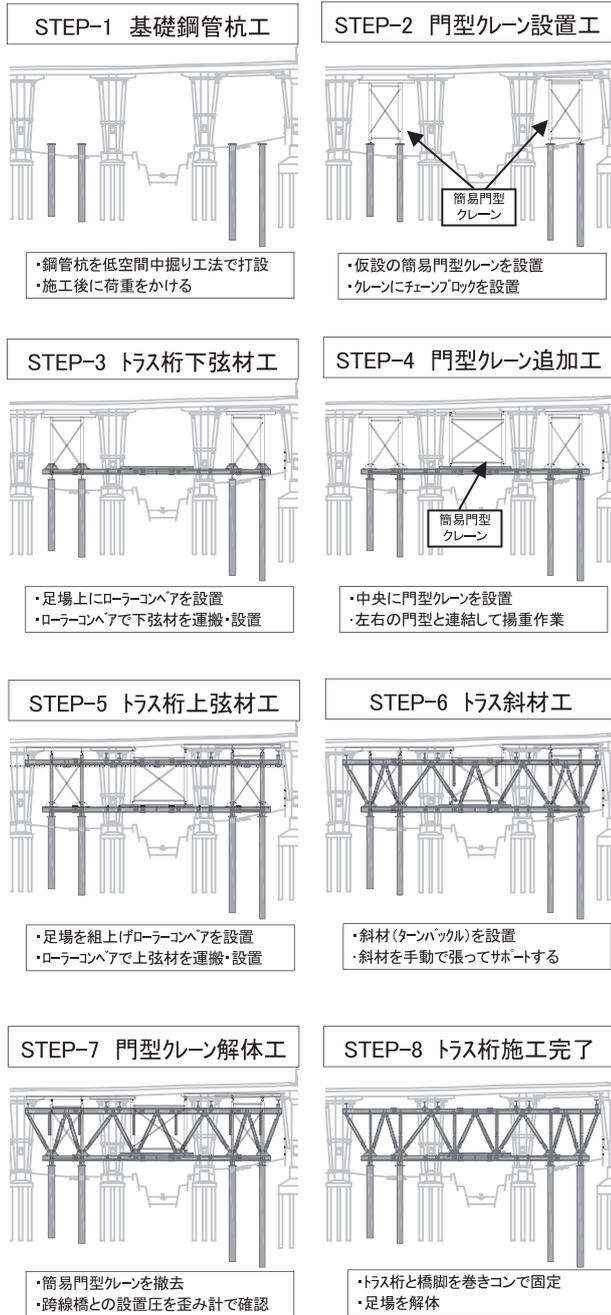
図-9 トラス桁の施工ステップ図(縦断面)

小袋谷跨線橋下の狭隘なスペースで、跨線橋に影響を与えることなく安全・確実にトラス桁を組み立てることが非常に困難であった。このため、材料(総重量:約44t)を小ブロックに分割するとともに(例:上弦材(21.3m)は1本を5.5m以下にし5分割して組立)、簡易門型クレーンやローラーコンベアおよびジャーナルジャッキ等の仮設備を使用し、跨線橋にアンカー等を一切設置しないでトラス桁を設置する計画とした(図-9)。施工は約2.5ヶ月もの期間を要した。完成したトラス桁の写真-4に示す。

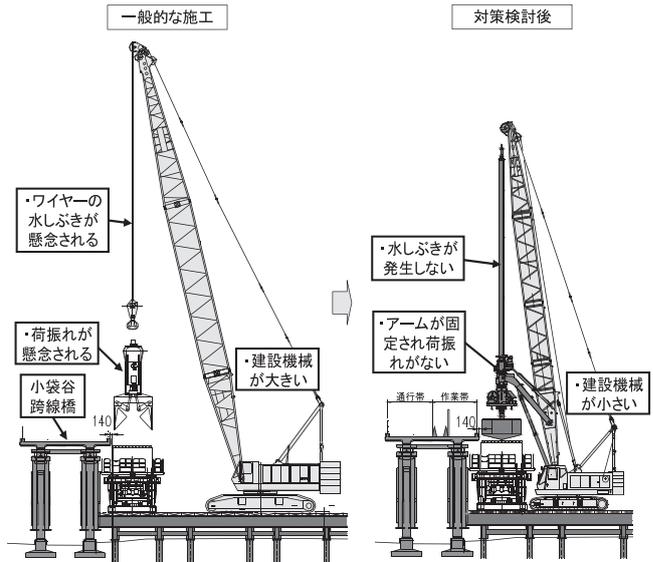
図-10 一般的な施工と対策検討後の施工

【問題点】	【対応策】
・一般車両・歩行者の安全確保	・跨線橋を片側交互通行にし、監視員、交通誘導員等を適切に配置する。
・掘削時のハンマグラブの荷振れ・振動	・掘削機械をハンマグラブからアースドリル掘削機(ドリリングバケット)に変更する。
・掘削時のワイヤーからの水しぶきの飛散

を検討した(表-1, 図-10, 写真-5)。

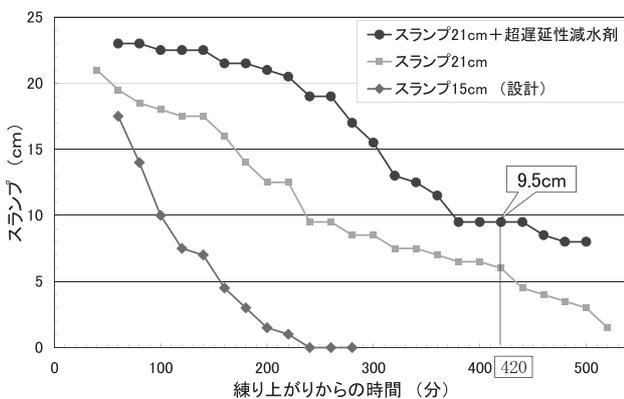
図-11 スランプロス試験結果

試験の結果、超遅延性減水剤を添加した③の生コンクリートのスランプが、コンクリート打設完了の予定時間の 7 時間 (420 分) 時点においてもスランプを 9.5 cm 維持しており、今回条件に適切な生コンクリートであると判断して採用した (図-11)。

- ①スランプ 15 cm (設計)
- ②スランプ 21 cm
- ③スランプ 21 cm + 超遅延性減水剤 (0.3% 配合)

の 3 種類とした。なお、③については、生コンクリートに超遅延性減水剤を添加して、スランプロスを小さくして流動性を向上させ、品質を確保することにした。

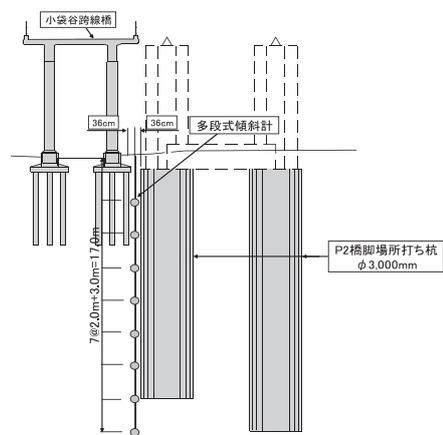
図-12 追加した多段式傾斜計

跨線橋変位の低減対策として、場所打ち杭施工時の地盤変形の早期把握のため、場所打ち杭と跨線橋杭との中間位置 (場所打ち杭外縁から 36 cm の位置) に多段式傾斜計を設置し、1 分間隔で細かく計測した (図-12)。これにより、跨線橋に影響を及ぼす手前で地山の水平変位を計測できるとともに、より細かい間隔で計測値を確認できるため、施工の続行・停止を常に判断できるようにした。

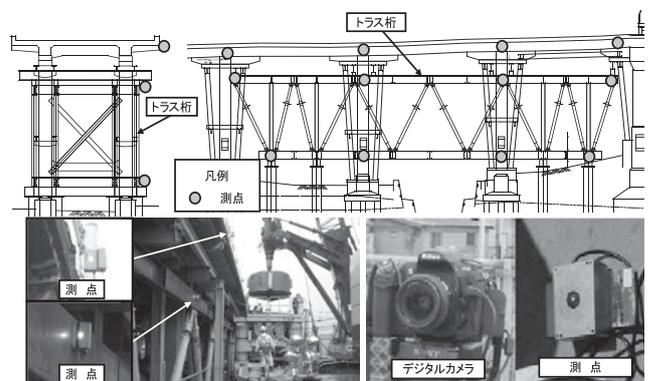
図-13 可視光通信三次元位置計測システム

跨線橋とトラス桁の変位を、より多くの測点について高い頻度 (5 分間隔) で計測できる「可視光通信三次元位置計測システム」を用いた追加計測を実施した (図-13)。

このシステムは、目に見える光を高速点滅させることでデジタル信号を伝達するもので、測点の座標と ID 情報が同時に取得できるため、今回のように複数の測点が狭い視野角内に存在する場合にも測点の誤認

測点は、鉛直方向に3箇所（跨線橋地覆部，トラス桁上部，トラス桁下部）の4断面，計12箇所に設置した。

これにより，跨線橋の変形状況を詳細に把握することができるとともに，トラス桁の変形状況を詳細に把握することで，トラス桁による仮受けが有効に作用しているかを確認しながら施工管理を行うことができた。

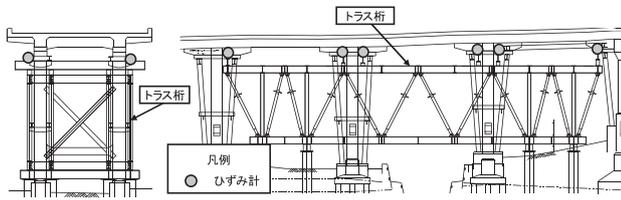
図-14 ひずみ計設置計画図

また，跨線橋とトラス桁との連結部にひずみ計を設置(12箇所=6箇所×2列)して自動計測することで，場所打ち杭施工時に跨線橋からトラス桁に作用する力をリアルタイム（15分間隔）に把握できるようにした（図-14）。これは，アンダーピニング架設時に跨線橋に支障を与えないための管理にも使用した。

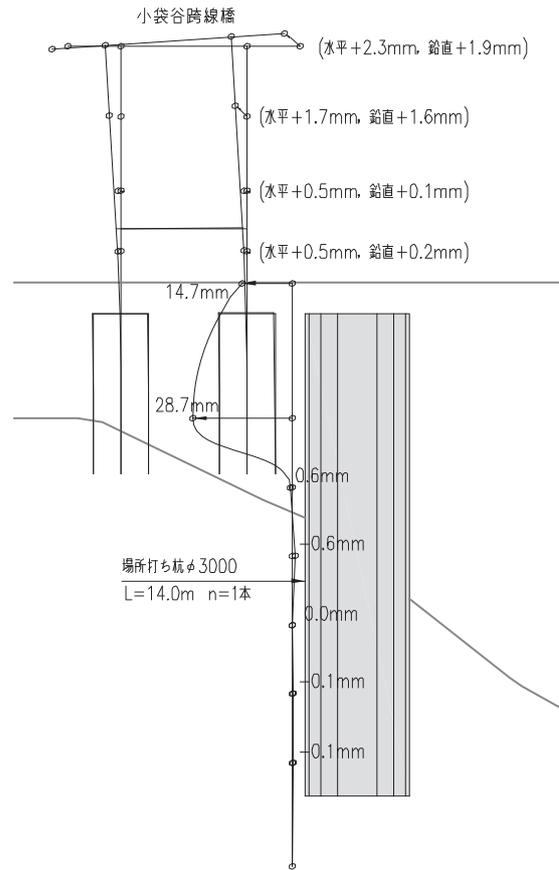
図-15 P2 場所打ち杭施工後の計測結果図

P2 橋脚（左杭）の施工は，平成 23 年 3 月 21 日から 4 日間にわたって，各種計測値を監視しながら慎重に実施した。その結果，ケーシングチューブの鋼板厚さ（45 mm）の影響により，地盤は最大 28.7 mm 水平に変位したが，跨線橋の最大変位は，地覆部分で水平 2.3 mm，鉛直 +1.9 mm と許容値（水平 15 mm，鉛直 ±10 mm）に対して大きく下回った（図-15）。
