視程障害移動観測車の観測システムの概要と改良

國分徹哉・金子学・武知洋太

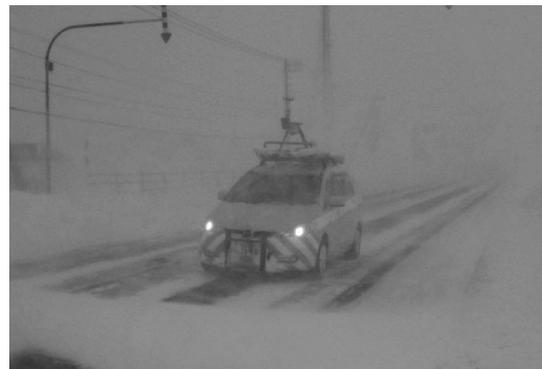
写真-1 視程障害移動観測車

近年、急激に発達した低気圧により、従来は吹雪の発生が少なかった地域でも暴風雪に伴う視程障害が発生するようになったため、平成十七年度に観測車(ミニバン型、写真-1)を一台追加導入した。

寒地土木研究所が所有する2台の観測車は、視程計や風向風速計、温度計等による気象観測のほか、ハンドル操舵角やアクセル踏量、ブレーキ踏力等の運転挙動の観測も可能となっており、視程障害がドライバーの運転操作に与える影響についても評価することができる。RV型の車両は大型で運転席位置が高いことから、一般的な乗用車の運転挙動と異なることが懸念さ

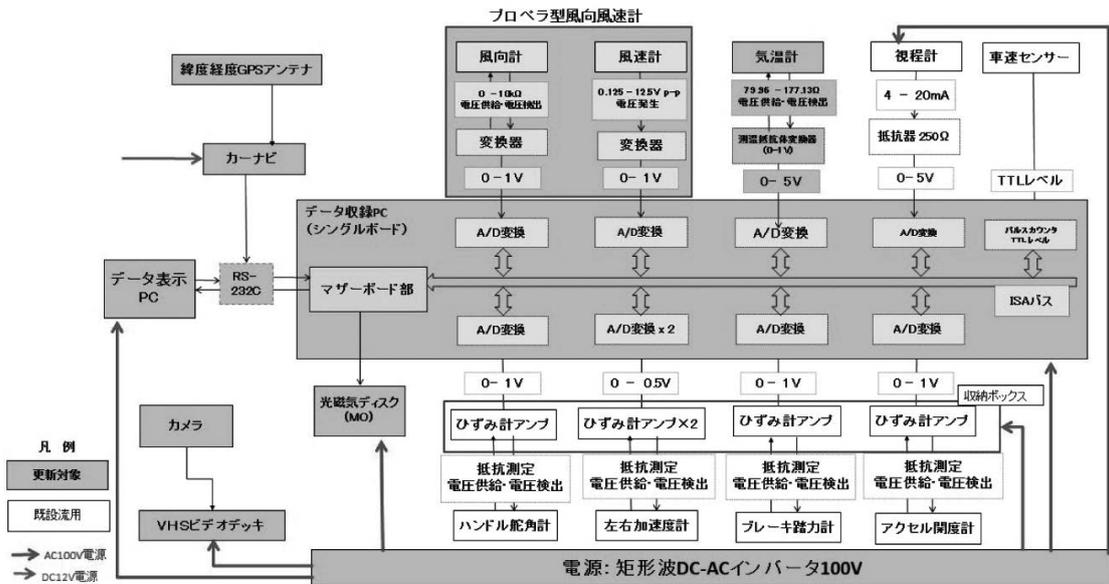
図一 1 視程障害移動観測システム構成図 (改良前)

視程障害移動観測車の観測システム(ミニバン型、導入当初)の構成を図-1に、設置状況を写真-2

に示す。観測システムは、各種のセンサー、観測データの演算・制御を行うデータ収録PC、演算結果をグラフ化表示するデータ表示PC、機器に商用電源に相当するAC100Vを供給するインバーターにより構成されている。

主な観測項目は、道路気象等（視程、風向風速、気温、映像（ビデオカメラ）、緯度経度（GPSセンサー））に加えて、運転挙動（車両加速度（水平2軸）、アクセル踏量、ブレーキ踏力、ハンドル操舵角、視線挙動（アイマークカメラ））となっており、道路気象の変化

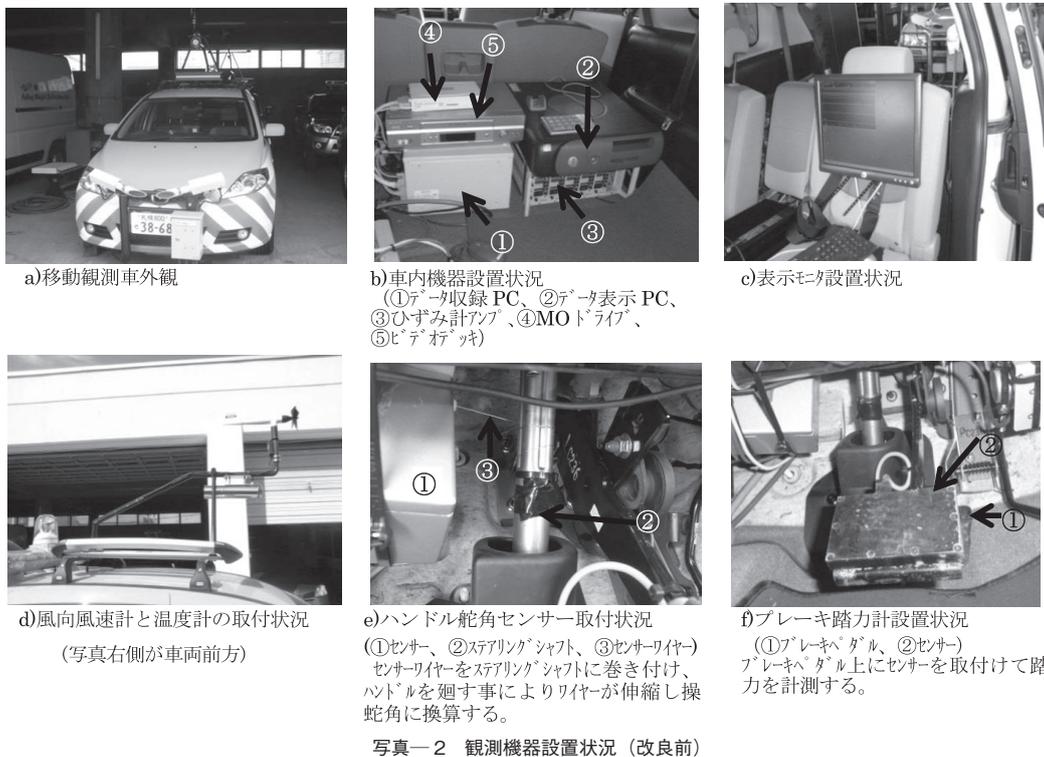
ハンドル操舵角(写真—2e)とアクセル踏量の観測には、汎用のワイヤー式(ポテンションメーター)変位計を用いている。ハンドル操舵角に関しては、専用のセンサーが市販されているが、車検に対応しておらず公道を走行することができないため、ステアリングシャフトに巻き付けたセンサーワイヤーの伸縮により測定することとした。アクセル踏量は、アクセルペダルのアームに取り付けたセンサーワイヤーの伸縮により、また、ブレーキ踏力は、ブレーキペダル表面に薄型のロードセルを取り付けてそれぞれ測定する。

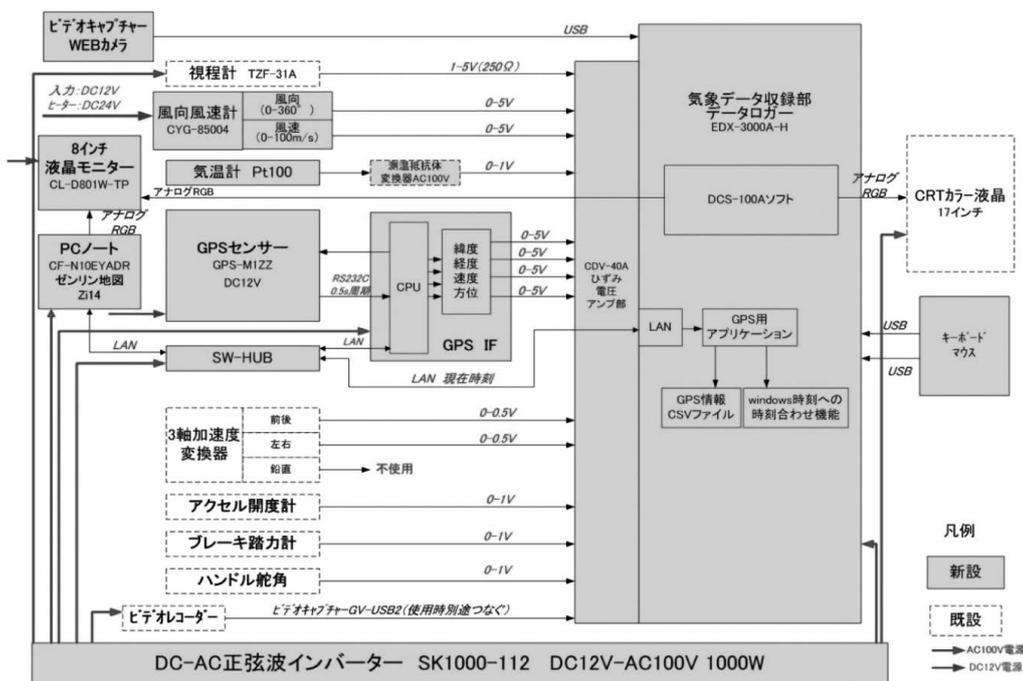
図一2 視程障害移動観測システム構成図(改良後)

上記の要求に基づき、システム改修の検討を行った。改良後のシステム構成を図一2に、設置状況を写真一3に示す。

市販の気象観測用のデータ計測装置(ロガー)には、前項の要求をすべて満たすものは見つからなかったが、岩盤ひずみ計測や自動車の特性試験に用いられる高速ロガーに要求を満たすものがあり、これを採用することとした。このロガーは0.1秒周期でCSV形式のデータが収録でき、また、吹雪の視程値演算の対数

運転挙動の観測にはひずみゲージ式のセンサーが用いられており、従来は動ひずみアンプが必要であったが、選定したロガーにひずみ計用アンプが含まれていたことから、センサーとロガーを直接接続するシンプルな構成とすることができた。また、本ロガーはOSにWindowsを採用しており通常のパソコンと同様に違和感なく操作できるほか、電圧入力に加えて、LAN、USBインターフェースを備えており、今後の拡張にも十分対応可能なものとなっている。本ロガー

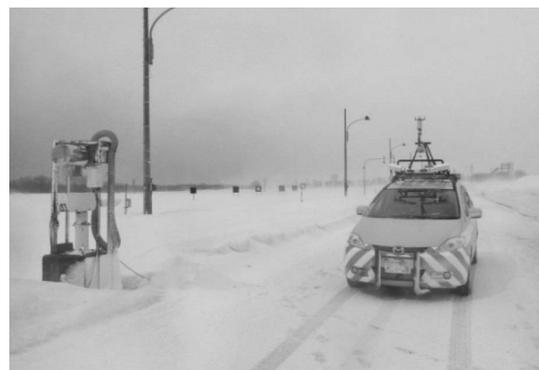
写真—4 視程計の比較計測状況

今回行った観測システム改修では、ロガーの交換や視程計の設置位置変更、風向風速計の変更等、大がかりな変更を行ったため、観測値の精度について確認することが必要となった。精度確認は、石狩吹雪実験場内の試験道路の中央分離帯に設置された高さ1.5mの透過型視程計付近に移動観測車を停車させ、吹雪時における両観測器の視程の観測値を比較することにより行った（写真—4、図—3）。

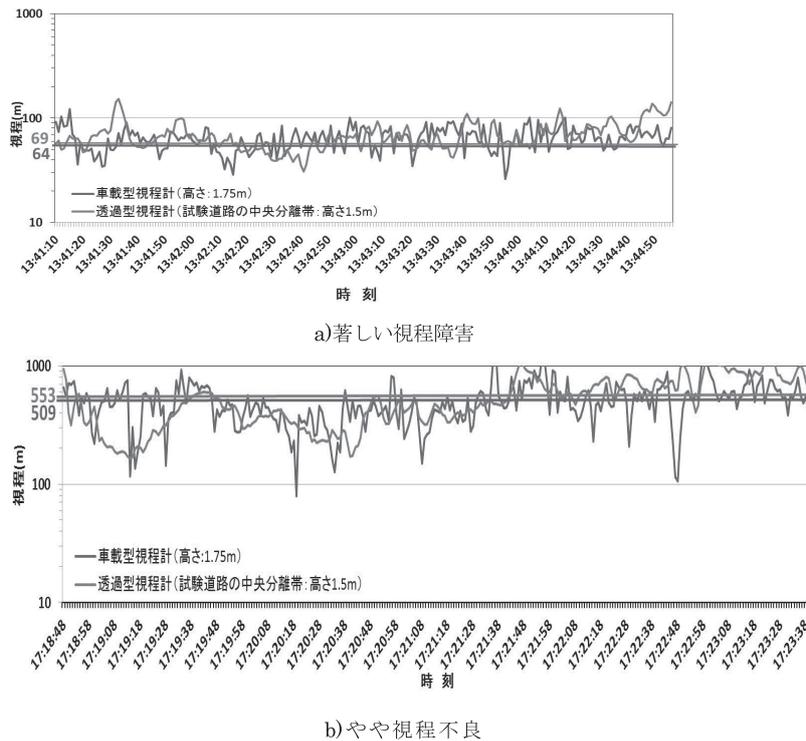
図-3 視程計移設後の比較観測グラフ (平成 24 年 4 月 4 日)

（図—3a）は視程悪化時、（図—3b）は視程がやや

良好な時の観測結果である。(図-3a)の4分間の平均視程は、69 m (透過型)、63 m (車載型)、(図-3b)では5分間の平均視程が553 m (透過型)、509 m (車載型)となった。ここで、透過型視程計の計測値 (V_0) に対する移動観測車の視程計計測値 (V_i) の相対誤差は次の式により求められる。

$$\text{相対誤差} = \frac{|\log(V_0) - \log(V_i)|}{\log(V_0)} \times 100 [\%]$$

相対誤差は(図-3a)では1.7%、(図-3b)では1.3%と求められ、視程の観測値の誤差が小さい事が確認された。また、車載型視程計の方が、中央分離帯に設置した透過型視程計に比べて、サンプリング周期が短いため応答が早いことが確認できた。これらのことから、観測システム改修による、精度への影響が無いことが確認できた。
