前田製作所，浅川ダム見学会

建設業部会

4. 浅川ダム建設工事 工事概要

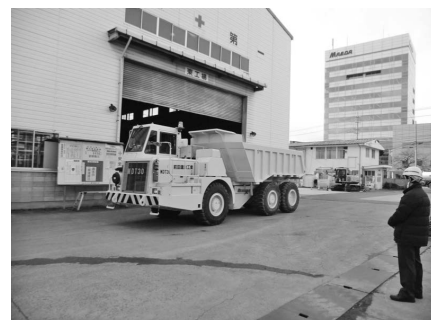
写真-3 ダンプトラック 試走状況

デモでは、山岳トンネルのズリ運搬に使用される坑内用ダンプトラック(型式:MDT30 積載荷重:27.0t)の試走が行われた(写真-3)。本機は、アーティキュレート機構およびリフトアップ機構(最後尾車軸)を備えており、現場における機動性の高さがうかがえる。

た。現行の車両では、排出ガス第4次基準値を満たしたエンジンを搭載している。

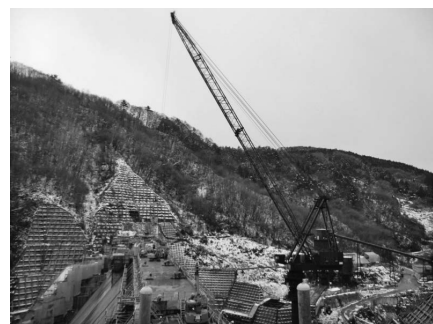
写真-5 コンクリート打設状況

工事の進捗としては、堤体コンクリート、減勢工コンクリートの約95%以上の打設を終えていた。見学会の翌日が、H25年の最終打設日で、12月中旬から
