# 減災，建設・維持管理費用低減を目指した 新橋梁形式

## 三陸鉄道北リアス線の災害復旧工事における補強盛土一体橋梁の施工 GRS 一体橋梁

東日本大震災において、三陸鉄道北リアス線は甚大な被害を受けた。特に被害の大きかった島越駅～田野畑駅間の災害復旧に際しては、減災・費用低減の観点から復旧工法が検討された。その結果、島越駅付近の旧高架橋区間は盛土構造により、流出した3つの従来式橋梁（橋台・橋脚＋桁）は補強盛土一体橋梁により、復旧されることとなった。本稿は、流出した橋梁の復旧に採用された補強盛土一体橋梁の概要及び実施工について記述するものである。

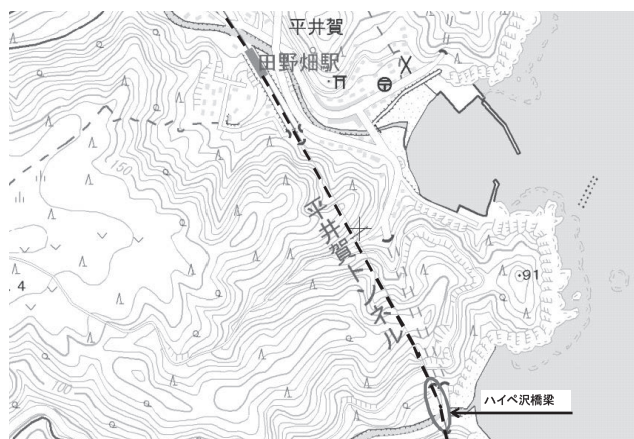
図-4 ハイペ沢橋梁位置図

ハイペ沢橋梁は、防潮堤のない切り立った海食崖に挟まれた区間で、海岸から 50 m 程度のところに位置

しており（図-4）、両端部の橋台および中間橋脚を有する 2 径間の単純桁橋（PC 下路桁（ $L = 32.1$  m）+ RCT 形桁（ $L = 16.6$  m））であった。東北地方太平洋沖地震による津波で、起点側橋台と桁 2 連が流失し、中間橋脚は流失を免れたが、躯体基部が洗掘された（写真-1）。

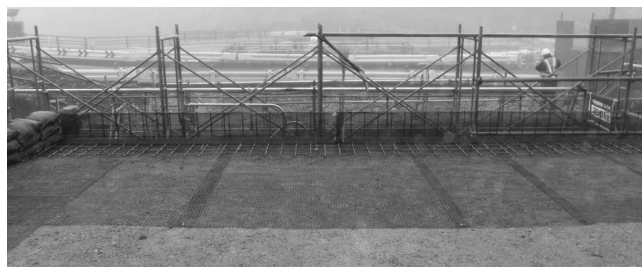
写真一2 ジオテキスタイル敷設・溶接金網設置状況

ジオテキスタイルは、30 cm 毎に等長補強材として30 kN/m 級を、3層に1層を長尺補強材として、60kN/m 級を敷設した。また、仮抑え工としては、省力化が図れる溶接金網を用いた（写真—2）。

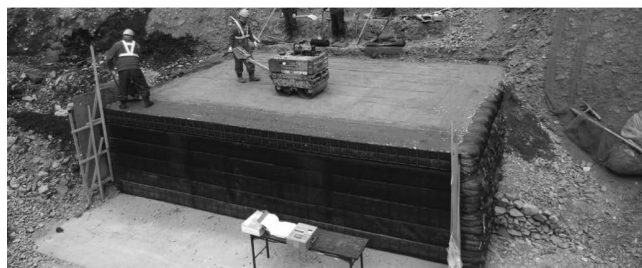
写真一3 転圧状況

締固めは、本盛土に先立ち、試験盛土を行い、仕上り厚が 15 cm となるよう、撒出し厚を 18 cm, 1t ローターにて 3 往復 6 回の転圧を行うこととした（写真一3）。また、締固め管理に関しては、3 層毎に 9 点の RI 測定を行い、各締固め度が 92% 以上、かつ、平均締固め度が 95% 以上であることを確認した。

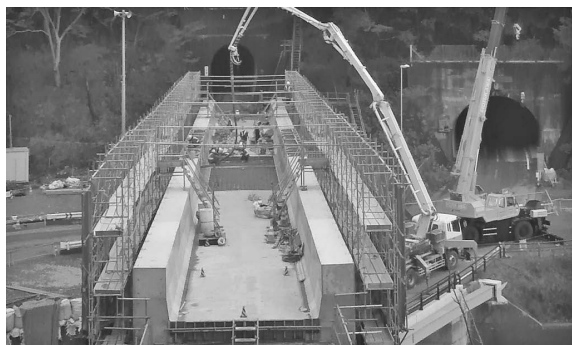
写真-5 コンクリート打設状況

下部工は、フーチング、側壁を上下二分割の 3 回打設とし、上部工は、径間中央部、両端部および中間部の隅角部の 5 回打設とした。本工法においては、アプローチブロックとインテグラル橋梁との一体化が重要となるため、下部工の両端部側壁の打設の際には、背面側には型枠を設けず、ジオテキスタイルに直にコンクリートを打込む。上部工の打設順序は、ひび割れを抑制できるよう径間中央部を先行して打設し、残りの隅角部には膨張材を添加した上で、両端部、中間部の順とした（写真一5）。

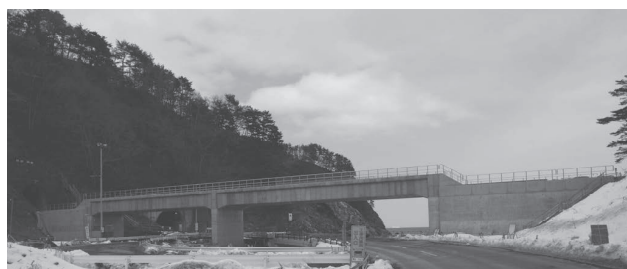
写真-6 完成したハイベ沢橋梁全景

GRS一体橋梁は、本橋以外に松前川橋梁およびコイコロベ沢橋梁に採用されており、いずれの橋梁も施工は、完了している(写真-6)<sup>4)</sup>。現在、三陸鉄道は、平成26年4月5日に南リアス線、翌6日に北リアス線が運行再開(写真-7)し、全線で運行再開を果たした。但し、一部の土木附帯工事および島越駅舎の建築工事が継続して行われており、6月末の竣工まで、活線での工事を安全に留意し、行っていく所存である。最後に、沿線部の完全復興は、未だ、達成されておらず、三陸鉄道の運転再開が弾みとなり、さらなる復興が進むことを願っております。
