# 老朽化した吹付のり面の補修・補強技術

## ニューレスプ工法

本稿では、吹付工の概要、老朽化した吹付のり面の従来対策の問題点を整理し、多様な老朽化した吹付のり面においても効率的に対策が実施できる「ニューレスプ工法（NETIS：No.QS-110014-V 設計比較対象技術）」（以下、本工法）を紹介する。

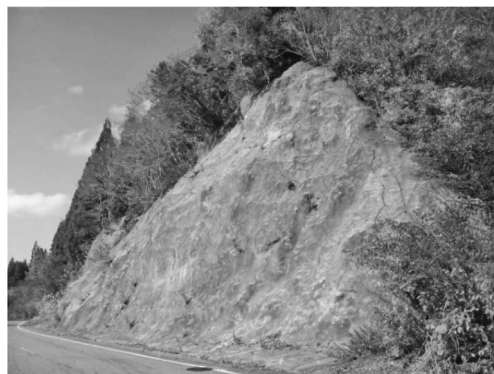
写真—1 吹付工の施工（例）

からの軽微な落石等を防止することを目的に施工される。そのため、吹付工は、切土のり面の地山が安定している際に用いられるものであり、地山からの土圧に対する抵抗力は期待されていない。道路の切土のり面に適用された吹付工の一例を写真—1に示す。

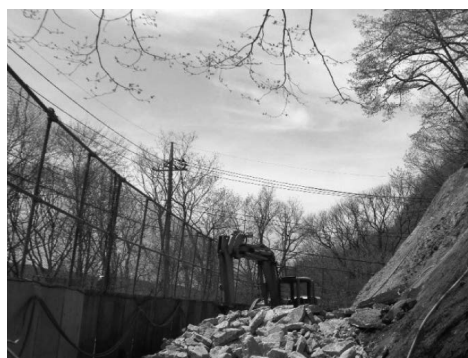
写真—5 重機によるはつり取り (例)

従来、老朽化した吹付のり面の対策として多く採用されてきた方法は、劣化した吹付材をはつり取り、その後、新たに吹付を行う更新方法である。この方法は、のり面形状が1段で、高さが低いケースでは、簡易な防護柵を設け、重機による吹付材のはつり取りや風化した地山部の整形を安全に速やかに行うことができる(写真—5)。これに対し、道路のり面に見られる大規模でのり面形状が複数段に及ぶようなケースでは、重機による施工範囲が限定され、人力作業に頼る施工範囲が大きくなる(写真—6)。そのような場合、はつり取り殻を通行車線へ飛散させないための大規模な仮設防護柵が必要となり、また、はつり取り殻が産業廃棄物として多量に発生するといった問題が生じる。また、吹付材のはつり取りを行った場合でも、風化した背面地山の除去・整形は非常に難しい。風化した地山が残置され対策しても、早期に背面地山の風化が進行し、はらみ出しなどの変状が発生するといった問題もある。

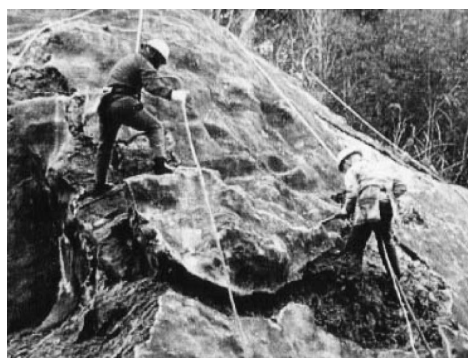
写真—6 人力によるはつり取り (例)

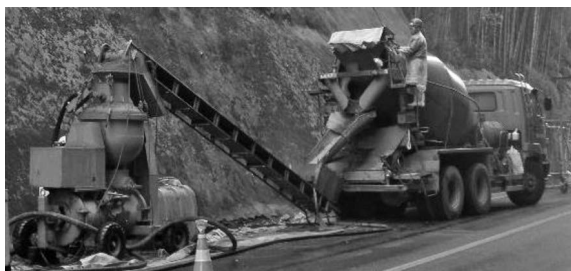
本工法の繊維補強モルタル吹付工の施工システムは、施工性、経済性、汎用性の面から湿式吹付機を用いたものを標準としている。この施工システムの概要は、湿式吹付機で製造した繊維補強モルタルを圧縮空気によりφ50 mmのホースで搬送し吹付けるものである。なお、湿式吹付機を設置するプラントヤードは、現地でモルタルを製造する方法では、約100 m<sup>2</sup>以上を必要とし、現地でモルタルを製造しない方法でも50 m<sup>2</sup>以上を必要とする。現地でモルタルを製造しない場合の湿式吹付機の設置状況を写真－7に示す。

写真一七 湿式吹付機の設置状況（例）

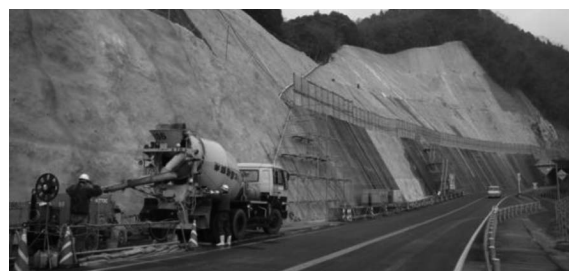
本システムの適用範囲は、プラント設置箇所から吹付箇所までの距離が200 m、高さが60 m であり、湿式吹付機を用いた場合の適用範囲を拡大することが可能となった。本システムを採用した施工状況の様子を写真一8に示す。

写真一八 開発した吹付システムの施工状況（例）

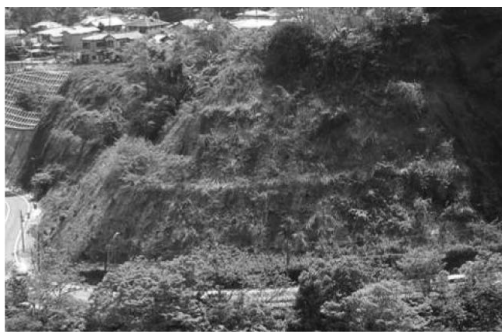
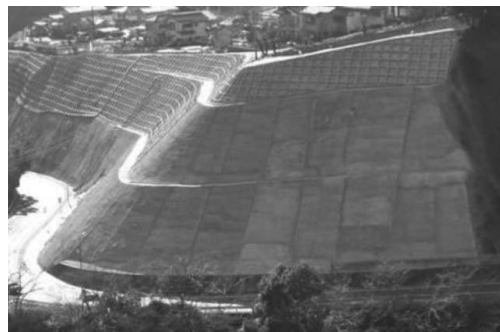
施工事例Ⅰは、国道に面した老朽化した吹付のり面に、本工法を適用した事例である（写真一9）。施工前の調査において、のり面全体にわたり背面地山が風化し、吹付材と地山との密着性が低下している箇所や空洞の存在が確認できた。そのため、植物が侵入しやすい環境となり、吹付材のひび割れや水抜きパイプから植物が繁茂している状況であった。

調査結果から、背面地山の風化領域が50 cm 程度であることから、パターン③（標準）で対策を行った。

写真—9 事例Ⅰ（左：施工前，右：施工後）

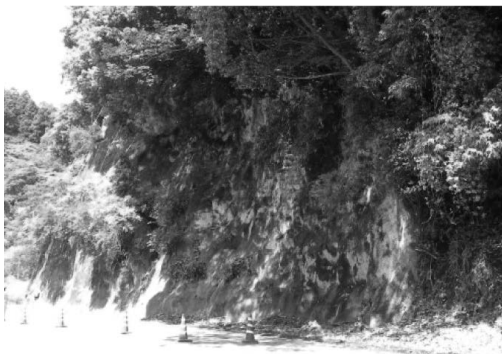
施工事例Ⅱも、事例Ⅰと同様に、背面地山の風化が進行し、吹付面に植物が侵入しやすい環境であった。調査結果から、背面地山の風化領域が50 cm 以上確認された範囲があり、パターン③（標準）とパターン④とを組み合わせで対策を行った（写真一10）。

写真—10 事例Ⅱ（左：施工前，右：施工後）
