# 橋梁定期点検における 近接目視点検代替え技術の開発

## 橋梁点検車が利用できない橋梁の点検技術のニーズと開発

社会インフラの維持管理・更新が建設業界に課せられた大きな課題となりメンテナンス元年と位置付けられる今日、道路ストックの中で橋梁の維持管理に欠かすことのできない橋梁点検については、従来技術である橋梁点検車の利用が最も普及している。しかし、現存する橋梁には橋梁点検車が利用できない橋梁が多く存在する。本稿ではこのような橋梁に対して、ビデオカメラを利用して橋面上からの遠隔操作で橋梁下面を撮影し、その鮮明な画像を橋面上のモニター画面で確認する方法による近接目視点検代替え技術の開発に着手以来5年間におけるプロセス、点検へのニーズ、対応および課題について報告する。

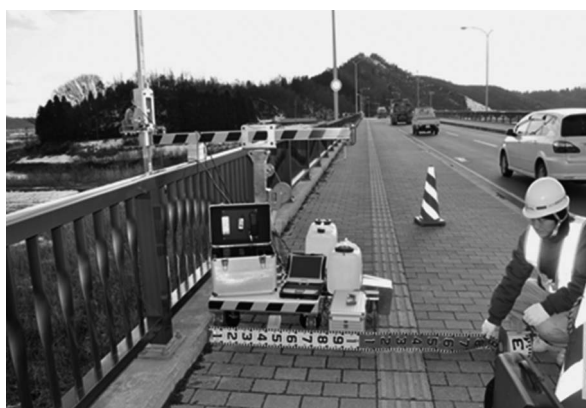
写真一 機操作ユニット

点検カメラシステム台車橋面上占有幅

コンパクトで安全な点検システムは、現場搬入を容易にするためワンボックスカーへの収納可能な形状寸法を目標として、平成20年度に開発に着手した。システムは①操作ユニット、②アームユニットおよび③カメラユニットで構成され、現地でこれらのユニットを組み立てる方法を採用した（図—1）。1号機は、道路幅員6.0mの1車線道路橋を想定して、道路片側から全幅員の点検が可能となるよう、水平アーム長を6.2mとし、カメラ走行台車の移動速度、ビデオカメラチルト機能の回転速度等の確認並びに調整を行った（写真—1, 2）。

システム操作台の幅は0.9mであるが、システム台車の安定性を確保するバランスウエイトが0.6m車道側に張り出すために点検時の占有幅は1.5mとなり、占有幅の縮小（1.0m以下）を確保するための改良が

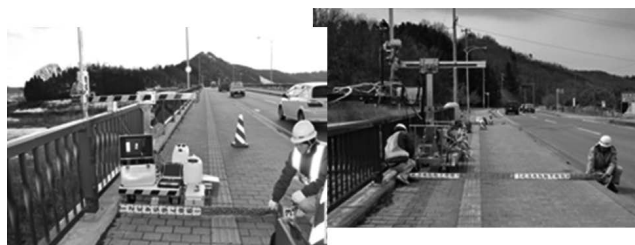
写真三 Type20・Type21の比較

Type20 (20年度) ⇒ 1号機 (21年度)

台車橋面上占有幅 1.5m ⇒ 0.9mに

システム稼動は手動 ⇒ 電動に

- ・台車橋面上占有幅を1.5mから0.9mにした
- ・システム稼動は手動から電動にした

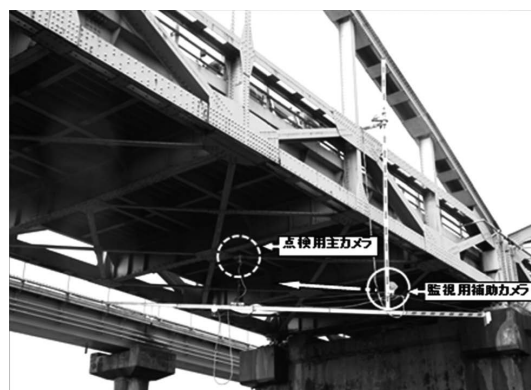
写真四 監視用補助カメラ設置状況

水平アームを橋軸直角方向に挿入する際的主カメラと補助カメラ

課題となった。また、橋梁下面の障害物等の安全確認のために、桁下全体を確認できる補助カメラを鉛直ロッド下端部に設置して桁下確認を行うこととした。

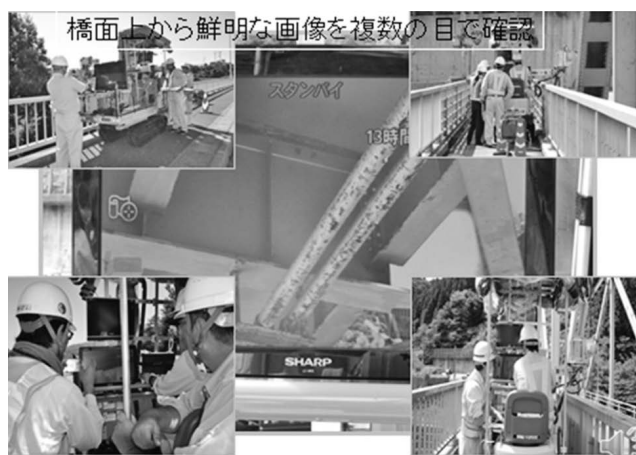
写真—14 モニター画面と複数技術者による確認

橋面上の安全な位置から鮮明なモニター画面を通した近接目視が可能であり、複数技術者の目に触れることで、点検精度も向上する（写真—14参照）。
