## 2. 白子川地下調節池工事（その5）の概要

本工事は、練馬区大泉町二丁目地内に存する東京外環道路大泉ジャンクション内に既に設置済の発進立坑（内径 21.0 m、深さ 47.3 m）を起点とした延長 3.2 km のシールドトンネルの構築と、その終点となる石神井川と都道環状八号線の交差点付近、同区高松三丁目に到達立坑（内径 19.5 m、深さ 46.5 m）の構築を行う工事である。

工事件名：白子川地下調節池工事（その5）

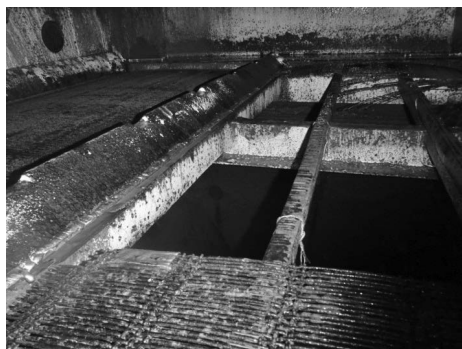
写真-4 一次処理機 振動ふるい網損傷状況

砂礫層を主体とする区間において、粒径 100 mm の礫を含む一次処理土の想定土量はおよそ 10 万 m<sup>3</sup> にも及んだ。そのため、排泥管に厚肉管を使用することにより、礫による掘進時のトラブルに備えたが、想定を上回る一次処理土量の排出 (1.2 倍以上) と、硬質な礫を多く含んでいたことから、排泥管、排泥ポンプおよび一次処理機等の損耗が激しかった (写真—2～4)。排泥管については、曲がり管はもとより直線部においても摩耗がひどく、延長 3,200 m のトンネルに対して、1,200 m 分の排泥管を交換することとなった。排泥ポンプについては、インペラの摩耗によってポンプ性能の低下を引き起こし、掘進速度の低下にも繋がった。また、坑内は排泥管を通過する礫によって騒音が激しく、坑内作業員へは耳栓着用を義務化せざるを得ない状況であった。このような礫層掘進への対応として、昼夜 2 交代制としていた掘進工を 3 交代制へ

シフトし、1方は配管交換等のメンテナンス作業に専念した。また、配管摩耗量を計測管理して、交換の優先順位を明確にすることで日々の掘進量を維持した。
