# 豊実発電所改修工事における放水路トンネルの施工 既設放水路トンネル直下に扁平大断面の新設トンネルを構築

工 藤 敏 邦・多 田 誠

豊実発電所改修工事は、既設の立軸フランシス水車・発電機6台と水路構造物を撤去し、同じ場所に新たに立軸バルブ水車・発電機2台と水路構造物を構築する工事である。新設放水路トンネルは扁平大断面であり周囲の岩盤の風化が進んだ既設放水路の直下での施工が求められた。また、工事期間中、発電所内に設置する機器を洪水から守るため、一時的に残置したプラグ部には止水性能が求められていた。このような複雑な条件のもと、縫地ボルトの施工、再生骨材コンクリートによる既設トンネルの充填、プラグ部の止水注入工等の対策を実施して、放水路トンネルを施工した事例について紹介する。

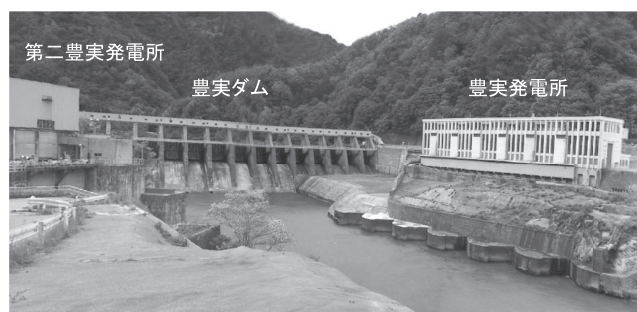
写真-1 豊実ダム、豊実発電所施工前全景

豊実発電所は阿賀野川水系の東北電力(株)発電所群の中で下流から3ヶ所目に位置しており、昭和4年に発電を開始した出力56,400 kWのダム式発電所であった(図-1、写真-1)。当発電所は発電開始以来、約80年が経過し、水車・発電機を中心として経年劣化が進行していた。そのため、水車・発電機を立軸フランシス水車6台から立軸バルブ水車2台に整理統合し、最

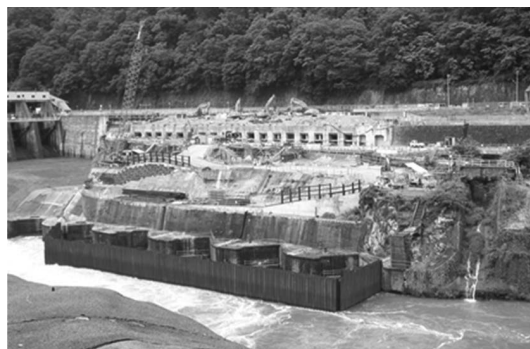
写真—2 建屋解体、放水路立坑掘削状況（平成 21 年 7 月）

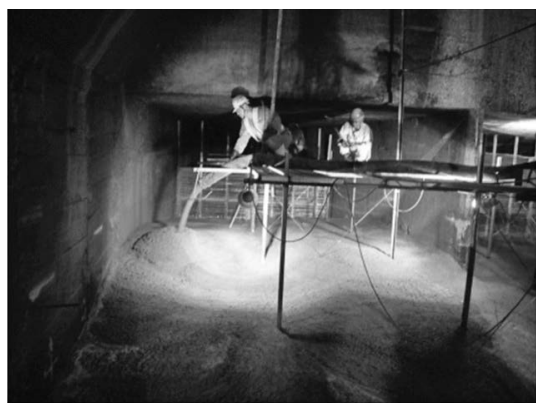
写真一5 既設放水路充填状況

既設放水路トンネルの空洞を残置したままでは、新設トンネル上の岩盤中の応力の伝達が不安定になるため、NATM工法としての掘削が困難となる。そのため、既設放水路は地山との一体化を図る目的で、縫地ボルトを施工後に再生骨材コンクリートで充填した（図—4、写真—5）。既設発電所の解体で発生したコンクリートガラからジョークラッシャーおよびインパクトクラッシャーによる簡易破碎設備により再生粗骨材を製造し、再生骨材コンクリートに有効利用した。

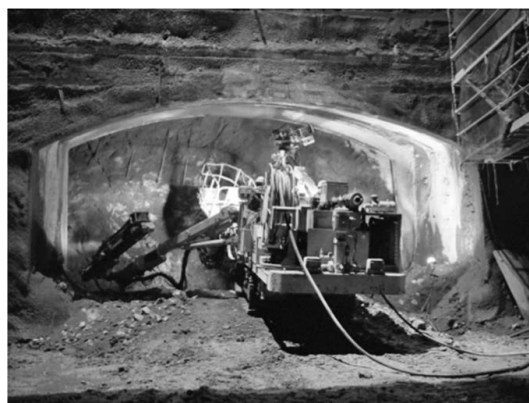
写真一6 放水口側削孔状況

工事期間中、洪水時に発電所内へ河川水が流入することを防ぐため、放水路立坑部に放水路制水門を設置するまでの間、放水路トンネルは貫通させずに一部区間の地山をプラグとして残置した。放水路トンネルの放水口側は放水路立坑から放水口に向かって掘削し、放水口手前4m区間をプラグ部とした(写真一6)。

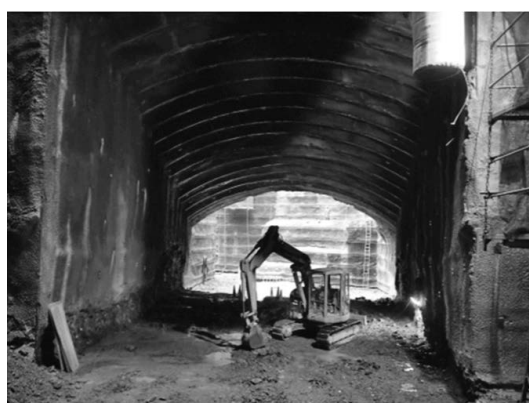
写真一7 発電所側掘削完了

その後、放水口構造物を先行施工する目的で、放水口側から放水路トンネルを一部掘削し、明かり巻きを施工した。そして、放水路制水門設置後に放水口側からトンネル内に向けてプラグ部を掘削し、平成24年4月に放水路トンネルを貫通させた。その後、残りの放水路トンネルの覆工を施工した(写真一7)。

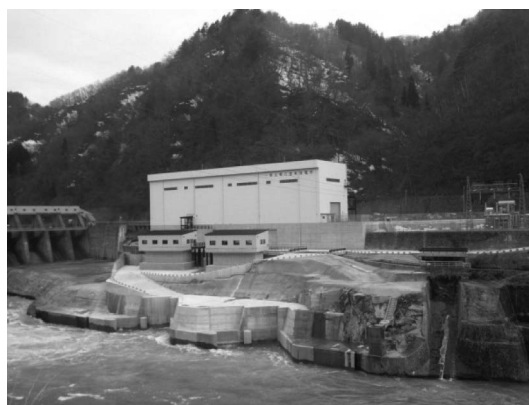
写真—9 豊実発電所竣工状況

今回施工したトンネルは、延長 60 m 程度のトンネル 2 本でありながら、扁平かつ大断面の掘削形状、既設トンネル直下での施工、漏水に伴う止水対策工などの様々な問題があり、足掛け約 4 年の年月をかけて施工を完了した（写真—9）。
