電磁波探査を活用した湧水対策区間の施工

国道253号八箇峠トンネル工事における湧水対策区間の施工にあたって、掘削前に切羽前方の滞水状況および滞水位置を面的に把握できる電磁波探査を実施した。さらに、その調査結果を活用して、切羽前方の地下水位を下げるために水抜きボーリングおよび底設導坑の施工を行った。本論文では、湧水対策区間の施工において、切羽の安定性を確保するために実施した一連の対策について報告する。

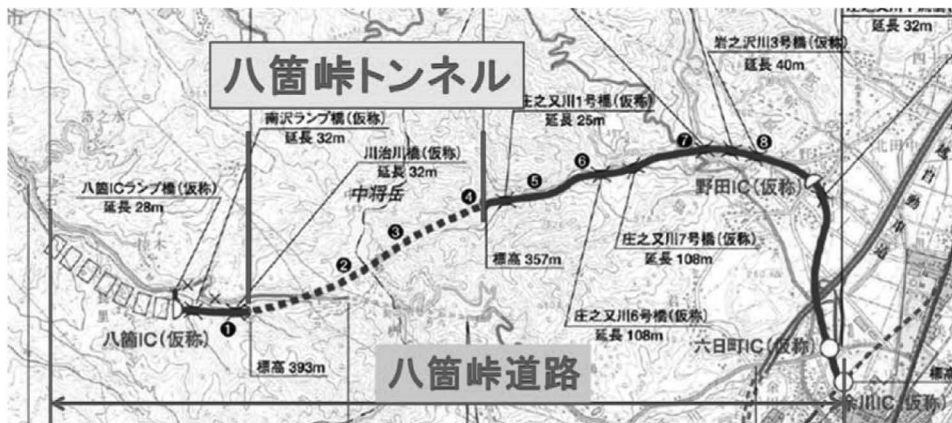
図-2 八箇峠道路事業

沼地域振興快速道路」(延長約60km)の一部を構成しており、魚沼地域の十日町市八箇～南魚沼市余川間を結ぶ延長約9.7kmの道路である。八箇峠トンネルは、八箇峠道路の中央部に位置しており、延長2,840mである(図-1, 2)。

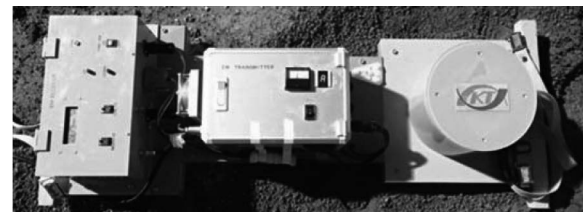
写真一1 電磁波探査の測定機器

電磁波探査は、切羽に測定機器を置いて、切羽前方に入射した電磁波の反応を測定することにより、切羽前方最大50m程度までの地山の比抵抗を測定できる物理探査手法である（写真一1）。比抵抗は、物質の「電気の流れにくさ」を示す値であり、地盤を構成している土粒子や岩石の電気的特性だけでなく、土の隙間や岩盤の亀裂に存在する地下水や空気等の有無を反映した物理量である。したがって、地盤の比抵抗分布を求めることにより、地下水や地山中の空洞の有無を把握することができる。

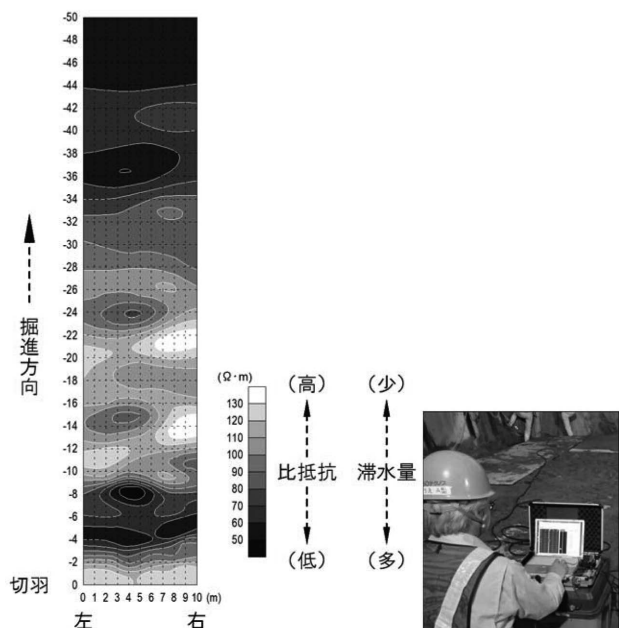
図-5 比抵抗値の分布例

測定を行った（図-4、写真-2）。これらの測定結果をもとに切羽前方地山の比抵抗分布を求めた（図-5）。切羽から12m付近までの値は、鏡ボルトの鋼管の影響を受けて比抵抗は低くなっている。また、切羽

から14m付近、切羽から24m付近および切羽から28m以深は、周囲より比抵抗が低く、 $100\Omega\cdot\text{m}$ 以下の領域が存在する。対象地山は、比較的一様な砂質地山であることから、比抵抗が低い領域は地下水が多い滞水箇所であると想定した。
