東日本大震災により被災した 三陸鉄道の復旧工事（続編）

野田 軍治・佐々木 健

三陸鉄道北リアス線および南リアス線は、平成23年3月11日に発生した東北地方太平洋沖地震とその後に襲った巨大津波で鉄道施設が壊滅的な被害を受けた。未曾有の災害と鉄道存続の危機を乗り越え、発災からわずか3年目で完全復活を果たした三陸鉄道について、既報告（2013年4月報告）以降の工事内容と現況について報告する。

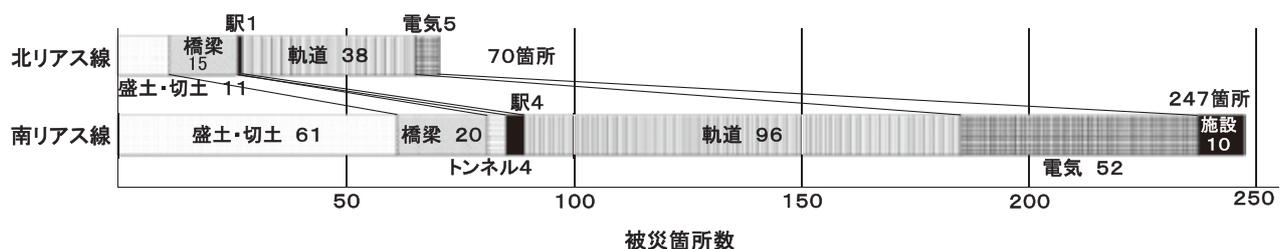
図-1 三陸鉄道の被災箇所数

しかし、平成23年3月11日発生した、日本の地震観測史上最大ともいわれる東北地方太平洋沖地震および巨大津波により鉄道施設は甚大な被害をこうむった（図-1）。

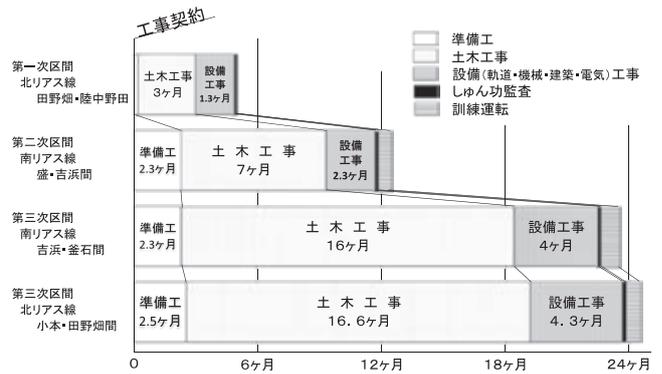
図一 3 契約から運行再開までの施工月数

21 km もあり、復旧工事内容も多岐に亘っておりながら、軌道引渡まで7ヶ月で仕上げるという非常に厳しいものだった。第三次区間はどちらの土木工事も16ヶ月と比較的余裕があるようにみえるが、新設の構造物の構築、河川内での工事のため制約が多い作業環境であった。

復旧工事は、被害を受けた区間を三期に分けてを実施した。図一3に工事契約から運行再開までの期間を施工月数で表したものを示す。第一次から第三次までのどの区間も施工期間的に厳しいものがあったが、特に、第一次区間の北リアス線、田野畑・陸中野田間では土木工事がわずか3ヶ月で、その後の軌道・電気工事も約1ヶ月しかない状態であった。第二次区間である南リアス線、盛・吉浜間では、復旧延長が約

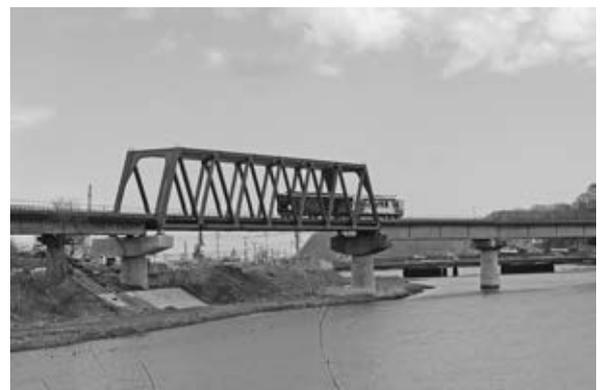
写真一 中番庫高架橋付近を通過する記念列車

当該区間は、平成26年4月5日に運行再開をし、これにより南リアス線全線が完全復活した(写真一)。

主な工事内容は、荒川地区および唐丹地区の盛土の復旧、津波で橋りょうが流出した荒川橋りょうの復旧、地震で橋脚躯体および支承部が損傷した第1大渡川橋りょう・中番庫高架橋・第2大渡川橋りょうの復旧、軌道の復旧などである。

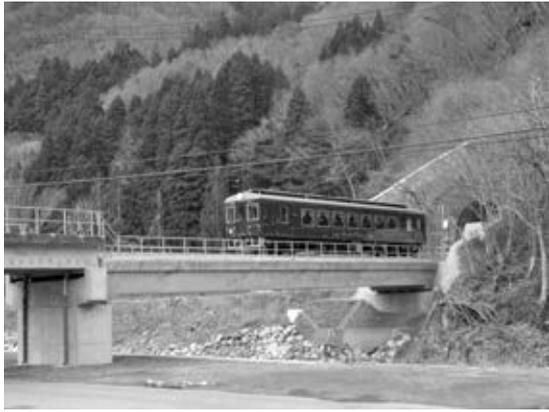
写真一2 荒川橋りょうの復旧状況

荒川橋りょうは、南リアス線で唯一津波で流出した構造物である。河川上にかかっていた32mのPC桁は、桁高が2.7mあり、河川を遡上してきた津波による横圧力を受け、支承部が横圧力と揚圧力に抵抗できずに損傷し、上流方に流出したものと思われる。復旧構造計画では、できるだけ桁高さを抑えることとし、桁高1.6mのPCホロースラブ桁にて復旧を行った(写真一2)。

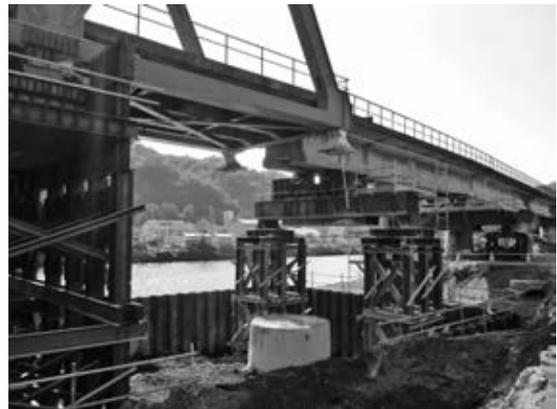
写真一3 中番庫高架橋P1橋脚躯体の復旧状況

南リアス線の終点である釜石駅付近の大渡川橋りょう付近は、津波被害は受けず、地震動による大きな被害を受けた。地震動による被害は、橋脚躯体の主鉄筋段落し部の損傷、PC桁の支承部ならびに桁端部の損傷などである。

地震動により被害を受けた橋りょうのうち、中番庫高架橋P1橋脚は、主鉄筋段落し部に発生した曲げひび割れが、せん断ひび割れに進展していたことから、躯体をRC構造で再構築することとした。再構築にあたり、トラス桁やRC桁を仮設ペントにより仮受けす

橋脚躯体の耐震補強工には、RC巻立て補強を採用し、鋼製支承はゴム支承に交換して、移動制限装置を新たに設置した。どの橋りょうも、河川中央部や水際に位置していたため、仮設栈橋や仮締切が必要となり、制約の多い中での施工となった。特に、三陸沿岸のほとんどの河川には鮭が遡上するため、遡上時期や稚魚の放流時期には工事ができない状況であり、事前に漁業組合と綿密な打合せを行い、作業時期を決定する必要があった。施工可能期間を最大限に使用できるよう、何度も漁業組合に赴き、協力要請を行った結果、最大限協力するとの回答を得、期間内に無事完了することができた。なお、河川内工事についても、河川管理者の理解と協力が得られ、通年施工することができた。

るなど、大規模のものになった(写真一3)。

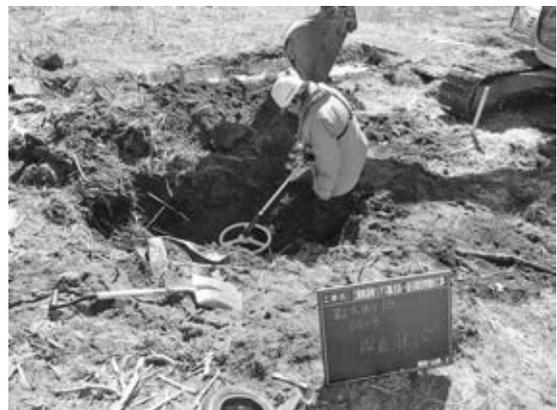
写真一4 陸上部の不発弾調査状況

なお、同地区は第二次世界大戦中の不発弾の残留が想定されたため、仮設栈橋および仮設ペント設置の準備工として、不発弾の探査調査を実施した。探査は、陸上部では金属探知機(写真一4)を、河川上では、栈橋または台船から河床部へ探査棒を挿入し、レーダーの反射波を解析する探査(写真一5)を行った。探査孔数は、270孔にのぼったが、幸いにも不発弾は発見されなかった。しかし、同じ大渡川橋りょう付近では、栈橋仮設中に、津波で流出した車両が橋脚付近に埋没しているのが発見され、車中に、行方不明者が

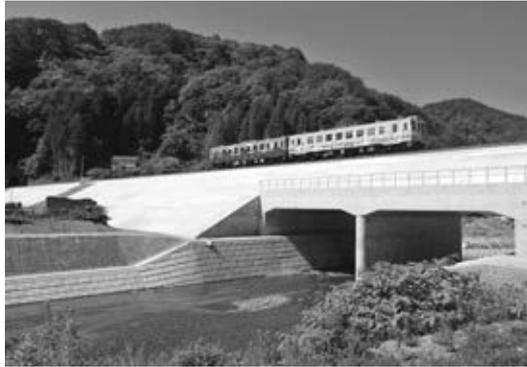
写真一6 島越付近の復旧状況

当該区間は、北リアス線、そして、三陸鉄道最後の区間として平成26年4月6日に運行再開をしている(写真一6)。

旧島越駅付近は、ラーメン高架橋と橋りょうを含む桁式高架橋で構成されていたが、駅舎を含め、ほとんどの構造物は津波で倒壊または流出するなど壊滅的な被害を受けたことから、復旧工事は従来の高架橋に代り、自治体の防災計画の意向に基づいて第2線堤の役割を果たす盛土を造成した。道路と交差していた2箇所についてはボックスカルバートを構築した。新設する島越駅は、津波の影響を受けにくい位置(終点側に130m移動)に移動し、山側の盛土上に乗降設備を設置した。駅舎ならびに駅前広場の造成については、自治体(田野畑村)の施工で、新駅舎は旧駅舎の面影を残す洋館風の建物となっている(写真一7)。

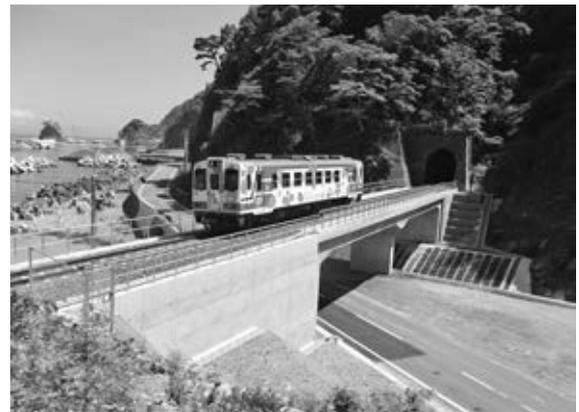
写真一8 コイコロベ沢橋りょうの復旧状況

トンネルとトンネルに挟まれたまばたき区間にあるコイコロベ沢橋りょうとハイベ沢橋りょうは、防潮堤のない外海に面していることから、津波による上部工の流出をまぬがれるよう、2径間連続GRS(Geosynthetic-Reinforced Soil)一体橋にて復旧を行った。また、島越地区の盛土と松前川の交差箇所に位置する松前川橋りょうも、GRS一体橋にて構築した。GRS一体橋は、補強土橋台と橋桁が一体化した下床版と支承部のない門型形状の橋梁である。このような特徴から、GRS一体橋は、津波で橋桁が流出することなく、単純桁方式よりも津波に対して、粘り強い構造になっている。なお、両橋りょうとも、既設の橋台、橋脚の一部を再利用している(写真一8、9)。

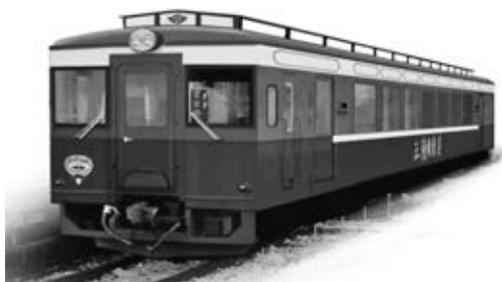
写真—11 新お座敷車両(36—Z1形)

団体客が増加し、乗客は震災前とほぼ同じ位に回復しているが、三陸鉄道沿線の被災地の状況は駅周辺もまだ復興が進んでおらず、沿線の人口減少は著しい。当面は定期利用の固定客の増加は望めないことから、今後は観光利用客の維持と、沿線の住宅再建を見据えた定期利用の確保が課題となっている。三陸鉄道では、被災地の状況、復興状況、震災時の課題等を社員らが説明する「震災学習列車」(写真—10)、車内外が岩手古民家イメージの新お座敷車両(写真—11)を使用しての「こたつ列車」、新レトロ調車両(写真—12)を利用してどぶろくを呑みながら、神楽や遠野地区の昔話語り部を楽しむ「どべっこ列車」、そして「ビール列車」などの季節に合わせたイベント列車を運行し、移動手段にとどまらない利用を呼びかけている。

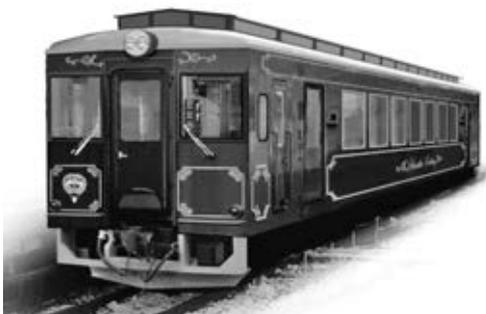
写真—12 新レトロ車両(36—R3形)
