ネパール国シンズリ道路建設事業

日本の山岳道路建設技術の粋を集めて完成した 無償資金協力援助最大級の事業

藤澤 博・田内 宏明・笠原 慶

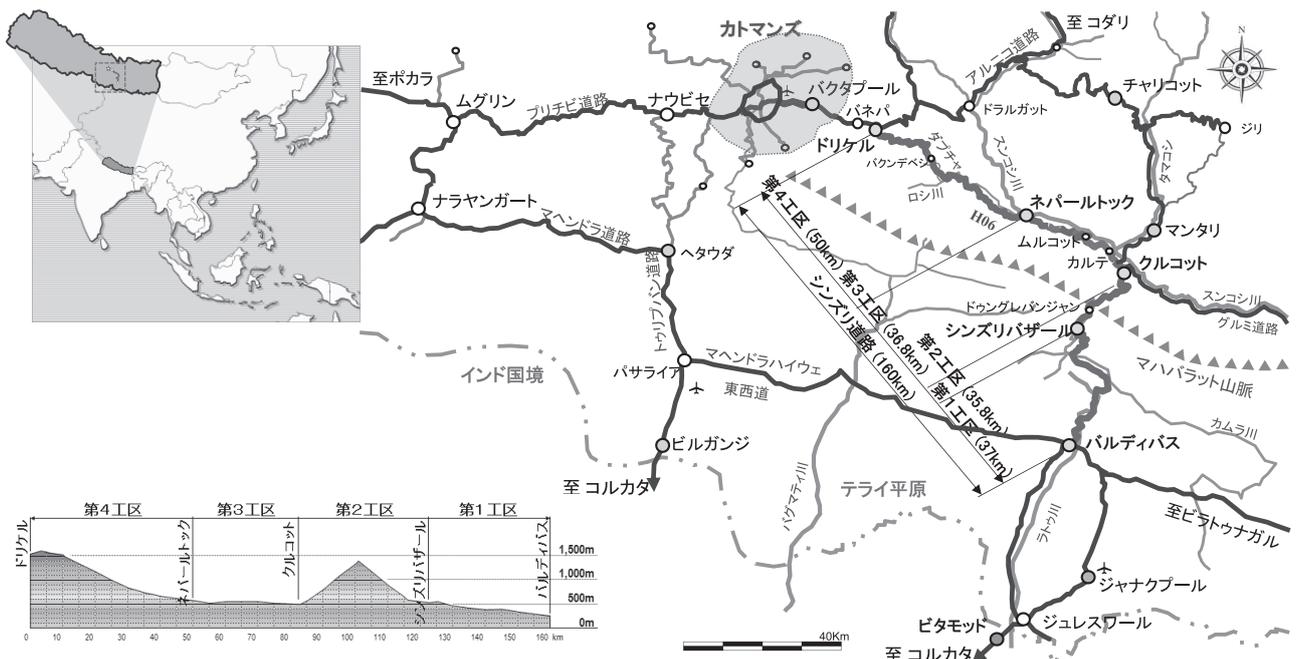
図-1 プロジェクト道路網図

地勢を踏まえ四つの工区に分けられ、11件の事業により段階的に建設された(図-1)。

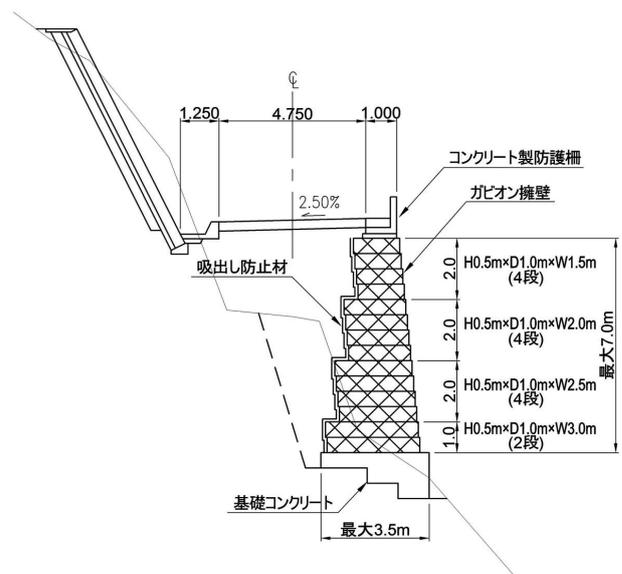
図-2 ガビオン擁壁標準横断面

ガビオン擁壁は、床付面まで掘削後、基礎地盤の斜面勾配や地質状況に応じて階段状に基礎コンクリートを打設し、高さ50cmのプラントで編んだガビオン金網に詰め石を行い、これを必要段数積み重ねる構造であり、背面には埋戻し材の細粒分の流出防止を目的として吸出し防止材を全面に布設した。なお、土圧に応じて基礎コンクリートは、基礎地盤の斜面勾配や地質状況に応じて階段状に打設した（図-2、写真-1）。

当道路沿線は厳しい急峻な山岳地帯を通過しており、最低限の切土形態が要求されるため、道路幅員の確保には谷側への土留め構造物の計画が不可欠であると同時に、切土による建設廃棄物の最小化が課題であった。従って、主たる土留め構造物として壁高7mを上限とした「ガビオン擁壁」を採用し、現地発生材（約70,000 m³）の有効活用を図った。

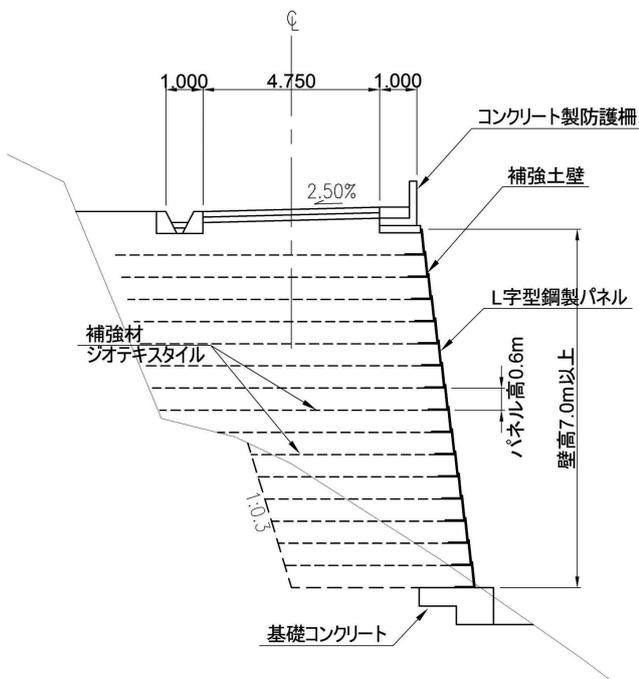
図—3 補強盛土壁標準横断面図

本工事で採用した補強盛土壁は、床付面まで掘削後、基礎コンクリートを打設し、下部より壁前面部のL字型の鋼製パネルに引張抵抗力とせん断抵抗力を持った補強材(ジオテキスタイル)を連結し、必要長を敷き詰めた補強材の上部に盛土材を投入し振動ローラによる締固め、これを必要壁高まで各層厚60cmで順次繰り返す構造であり、本工事では最大30層(最大壁高17.8m)を構築した。

地山と盛土の境界部ならびに盛土の中間層に、透水性を有した排水板を設置し、盛土内部の排水経路を確保するとともに、鋼製パネル背面に植生マット敷設し、緑化と土の抜け出し防止を行っている。

ガビオン擁壁と同様に、ネパールの限られた天然資材を活用した抑止工としてコンクリートを用いた重力式石積み擁壁工や練石積擁壁工、抑制工として法枠工やコンクリート吹付工などが設計されたが、これら構造物では対応が困難な急峻な地形に対しては補強盛土壁を導入した(図—3, 写真—2)。我が国における補強盛土壁の工法ならびに採用事例は潤沢であるが、ネパールの山岳地域においては施工実績のない工法であり、主たる構成部材は本邦からの輸入によるものとした。

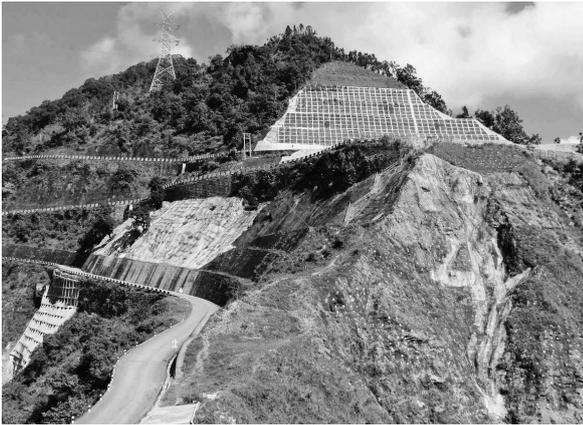
写真一4 工事後の対象斜面 (写真右側斜面)

対象斜面の地質は、上部が石英片岩、下部が砂質・泥質片岩であり、斜面勾配は45°程度と急峻でなおかつ風化が進み緩んだ状態にあった(写真一4)。5,500 m²の施工範囲に対しロックボルト1,700本(L=3m)を打設した。削孔には、140 kgと軽量なため人力運搬が可能なライトロックドリル(ヤマモトロックマシン(株)LRD-LD90WWS-3)を採用した(図一4)。この機械は、種々の岩種に応じた掘進力および速度調整が可能であるという特徴を持つ。また、離れた場所から削孔作業が可能のように工夫し、不安定かつ急斜面での作業において安全を確保した。

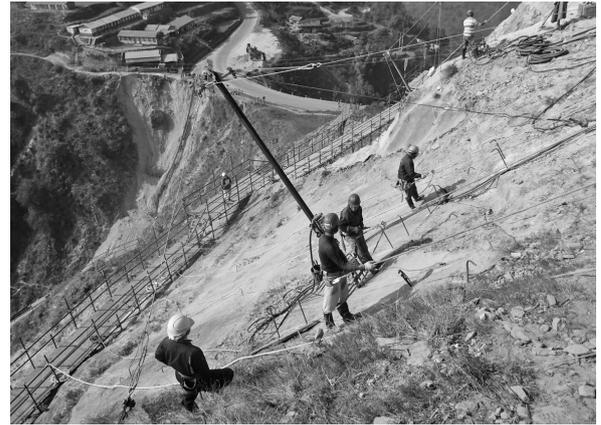
写真一5 ウィンチを用いたロックボルト施工

対象斜面の上部にシンズリ道路が位置するため道路脇に25tラフタークレーンを配置し、クレーンを用いてドリルを吊り下げて削孔した。斜面長が70mを超えるためクレーンでは届かない場所は、削孔位置への移動は人力で行った後、ウィンチとワイヤーを用いて3点支持によりドリルを固定させた(写真一5)。移動および角度方向調整に要した作業時間は、クレーン施工が15分/本、ウィンチ施工で25分/本であった。ウィンチ施工における一番危険な作業は、急峻な斜面上でドリル本体を立ち上げさせる作業であり、現場では、安全性と施工効率の両面から、この立ち上げ作業回数をできる限り減らすように段取りを工夫した。この結果、掘削出来高は、1台あたり最大81m/日(27本)であった。上部斜面では硬質の地質の介在により毎時10cmの削孔となるケースや、反対

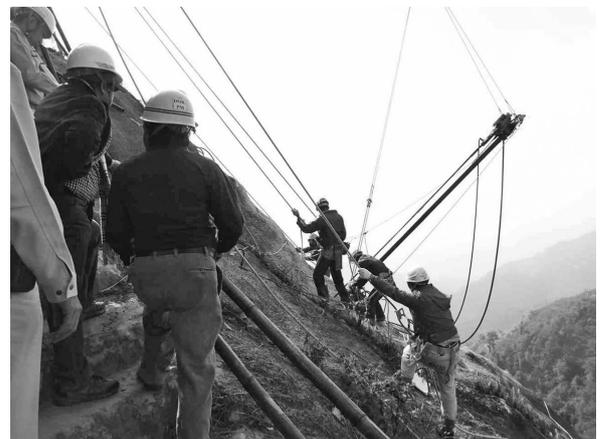
写真一6 斜面でのトレーニング実施状況

域であることと急峻な崩壊地での作業であったため、作業開始前に浮き石等がないか入念な現場確認を行い、危険因子を事前に取り除いてから作業を開始した。作業は日本人1人とフィリピン人1人と10人程度の地元作業員で実施した。地元作業員にはロックボルトの削孔を含めて高所での作業や技能を有する工事の経験がないため、作業前には工法の目的、工法手順、機械の操作方法の教育を実施した。また、45°に及ぶ急斜面での作業となるため、ロープワークと安全帯使用の重要性の教育と事前トレーニングを繰り返し行い実施に臨んだ（写真—6）。

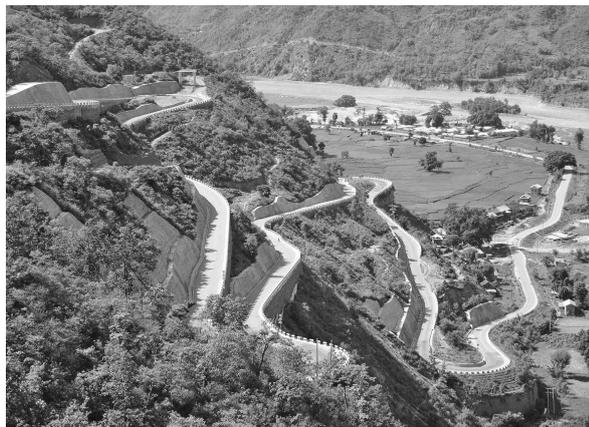
写真—7 第3工区つづら折り区間の完成写真

本編後半で紹介した、第2工区斜面对策および最後の工区となった第3工区2期工事は、2015年1月および3月に相次いで完工した（写真—7）。事業のフィジビリティ調査を国際協力機構（JICA）が開始したのは今から30年前の1985年であり、その後もネパールは民主化運動の激化、王制の廃止・共和制の宣言、
