650 t クレーン架設におけるアウトリガー養生

本工事である歩道橋架替工事は、新設桁の架設および既設桁の撤去を大型クレーン（650 t）で計画されている。施工計画にあたり、設置箇所の諸条件（地質、埋設敷設状況、交通事情等）により事業主から、アウトリガー養生方法の再検討を強く要望された。本文は、新たな養生方法決定までの経緯と結果を紹介するものである。

キーワード：大型クレーン架設、アウトリガー養生、軟弱地盤

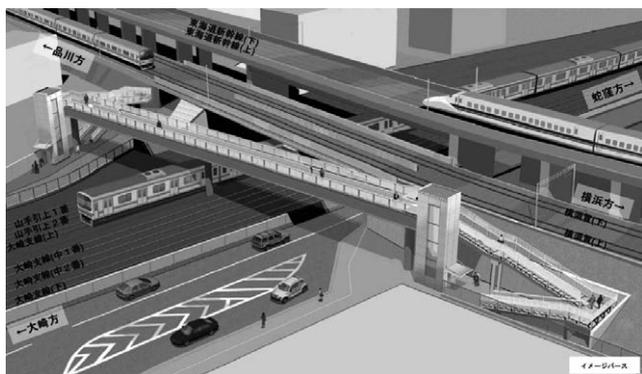
図-1 完成イメージ図

今回は、新設歩道橋桁架設時に使用する大型クレーンのアウトリガー部養生方法に関する問題点、検討内容、現地確認方法について紹介する。図-1に完成イメージ図を示す。

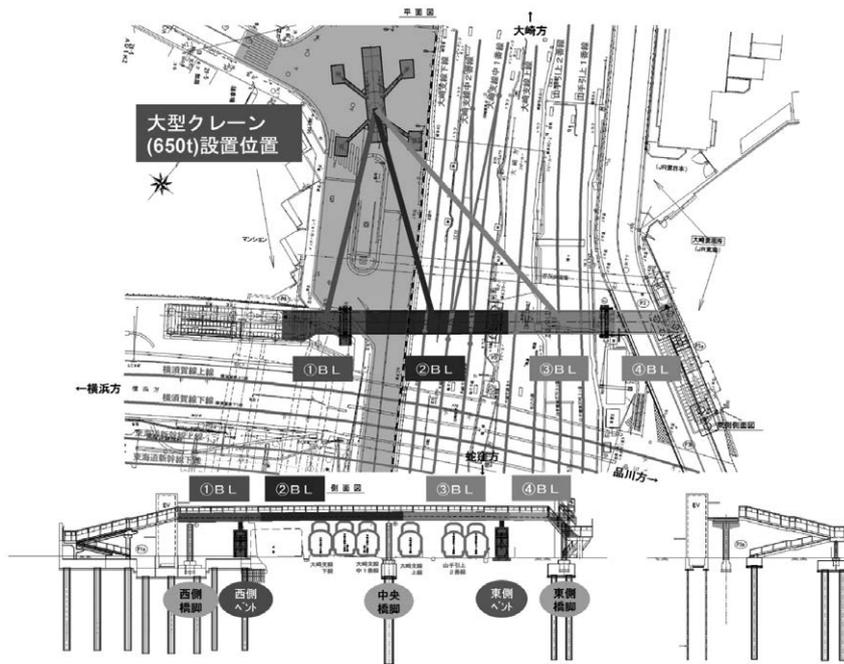
図-2 架設計画概要図

新設桁の架設は4ブロックに分割し、4日間で架設を行った（図-2）。

西側から3ブロック（①、②、③ブロック）は、西側区道部交差点を夜間通行止め規制し、650 t大型クレーンを使用して架設した。

クレーン能力上、最も厳しい条件となるのは③ブロックで、作業半径38.0 m、定格総荷重39.5 tに対して、吊荷重量は29.3 t、74.2%能力での施工となり、この際のアウトリガー最大反力は128 tとなることが想定された。

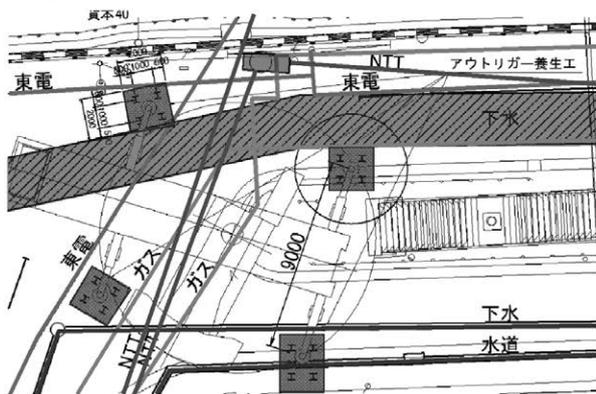
図-3 アウトリガー養生当初計画

発注時の当初計画は、各アウトリガー設置位置に4本のH鋼杭を打設し、これを支持杭としたコンクリート床版を設けるものであった（図-3）。

アウトリガー養生工平面図 S = 1/200

アウトリガー養生工断面図 S = 1/200

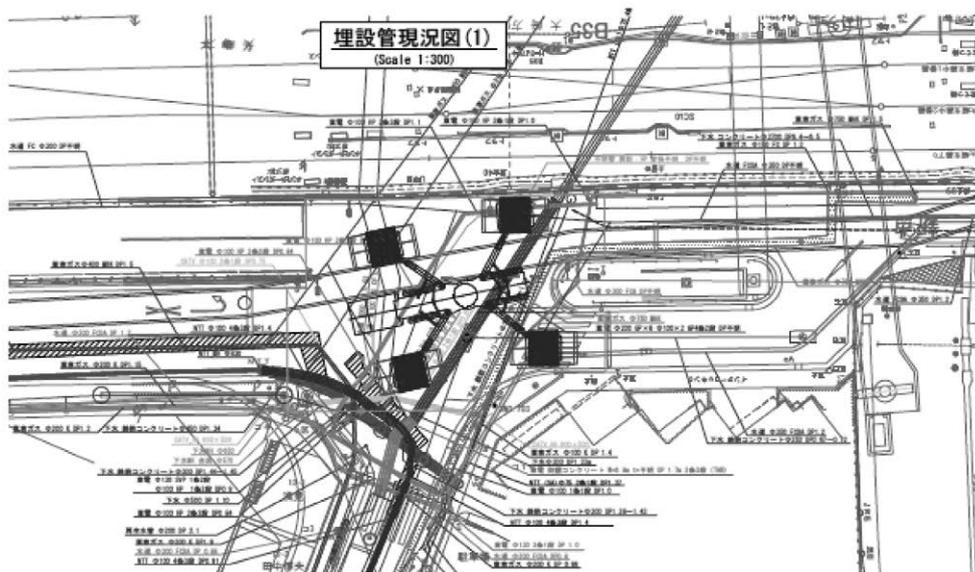
図-4 埋設現況図

しかし、受注後、本工事の事業主より、当該交差点が区内の重要な幹線道路の交差点であること、重要な他企業埋設物が輻輳していることから、交差点内に支持杭を施工しない計画の立案を強く求められた（図-4）。

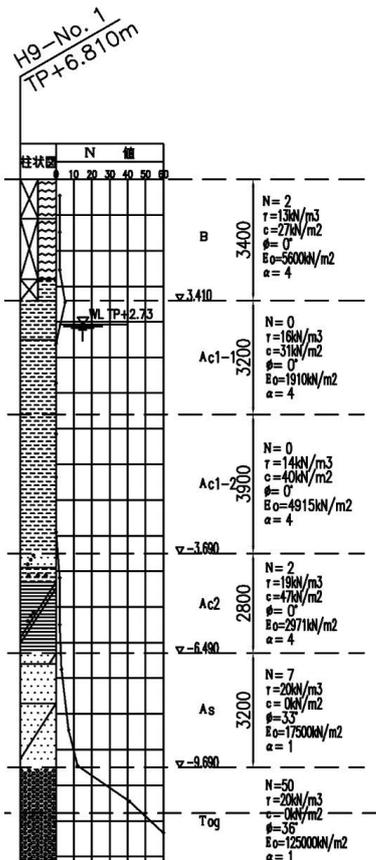
図一五 土質柱状図

支持杭を施工しない場合、当該箇所の土質条件がN値0～2の軟弱なシルト層のため、本計画のアウトリガー反力に耐えうることが出来るかが最大の問題点であった（図-5）。

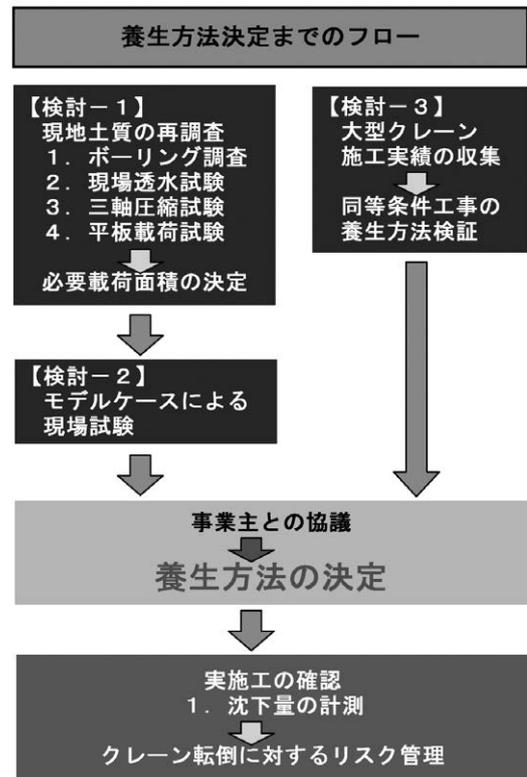
図一六 養生方法決定までのフロー

以上の問題点を解決すべく、図一六に示す「養生方法決定までのフロー」に基づき、養生方法の検討を行った。

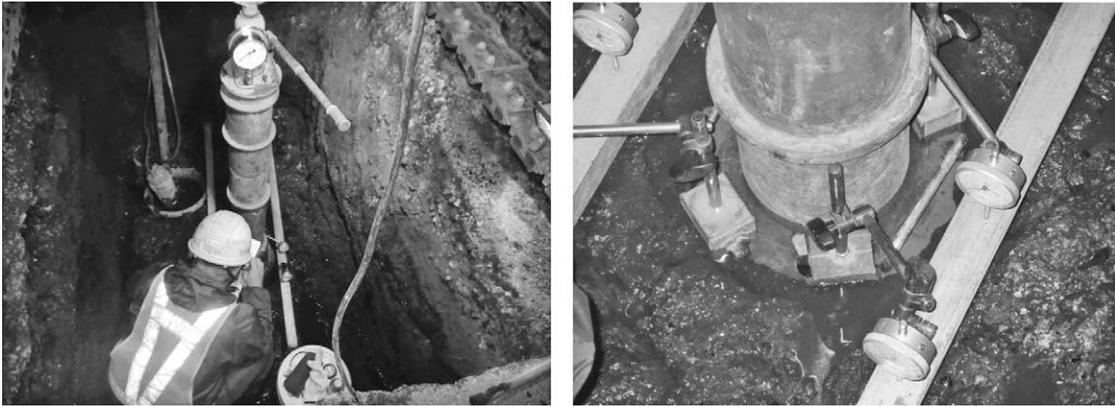
写真—1 平板載荷試験状況

平板載荷試験より、地山とみられる軟弱地盤層の許容支持応力度は66.7kN/m²という結果が得られ、これを満足する荷重載荷面積は16.2m²以上必要であることを確認した。ただし、試験結果から、舗装路盤下の軟弱層については、載荷重が一定の状態でも沈下が進行する傾向があること、急激な載荷重に対して脆弱性を示す懸念のある地層であることが確認された(写真一1)。

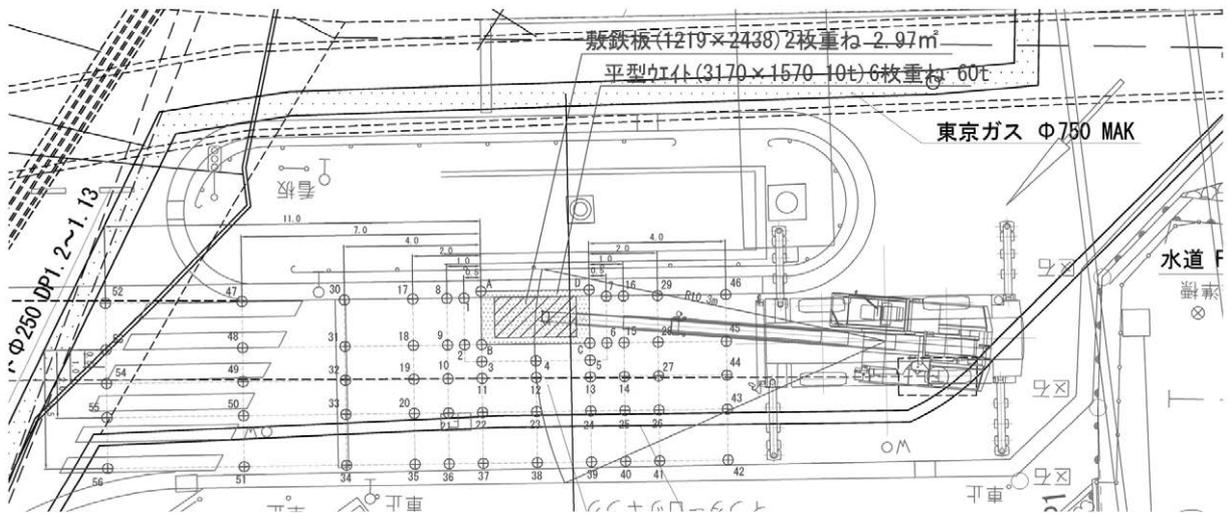
図—7 カウンターウエイト配置位置と沈下量計測位置のイメージ図

モデルケースによる試験は既設舗装上(厚さ20cm)で、載荷重600kNを面積2.97m²に載荷し(検討1試験結果で得られた応力の約3倍)、載荷後、周辺の舗装沈下量を5時間継続して計測した。

図一七にカウンターウェイト配置位置と沈下量計測位置のイメージ図を示す。試験の結果、載荷による沈下の影響は載荷位置から離隔2mの範囲で見られ、最大で14mm(離隔0.5m)という結果を得た。

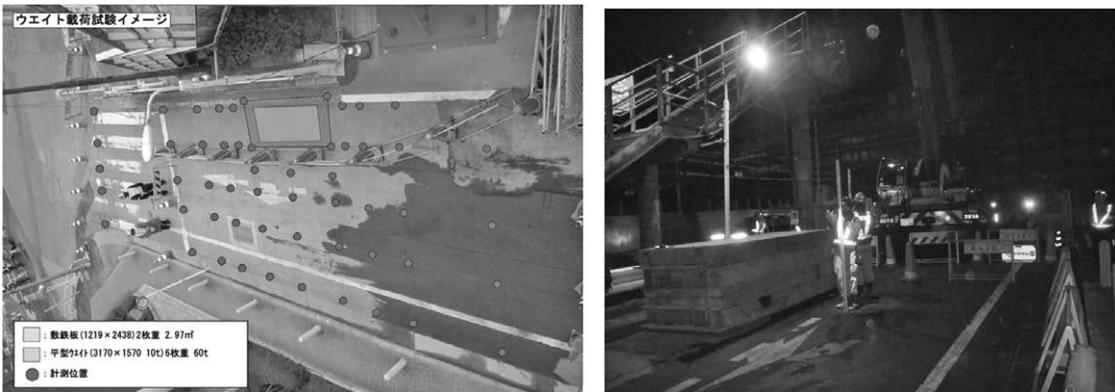
写真—2 沈下量計測状況

また、除荷後、沈下量は戻る傾向が見られ舗装の弾性範囲内の沈下であることも確認した (写真—2)。

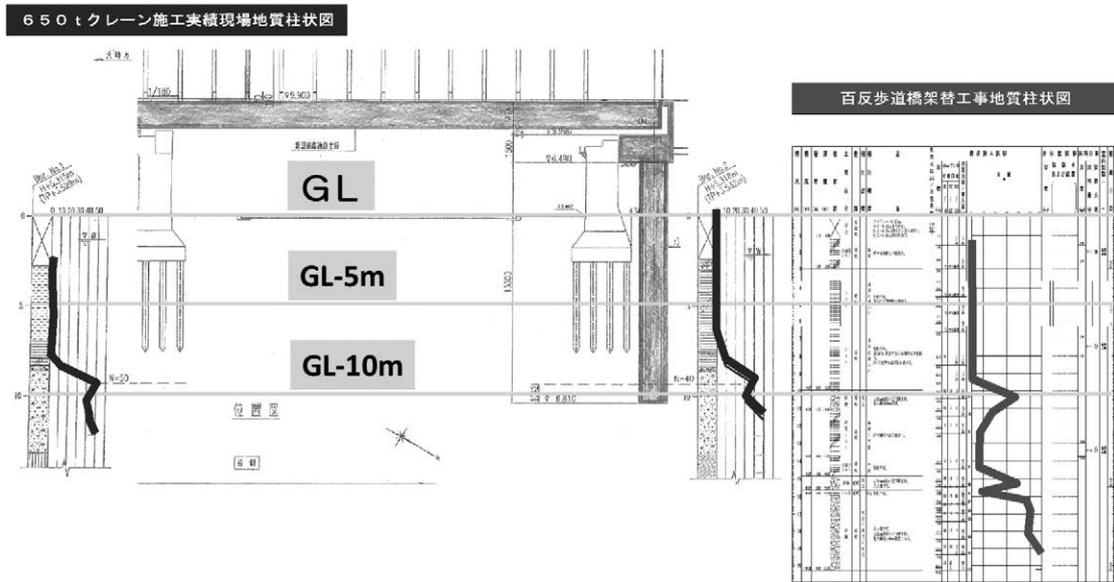
図一八 地質柱状図比較図

盤によるアウトリガー養生を実施していたが、内 1 件については、本工事と類似した地質条件で、同じ 650 t クレーンを使用して、支持杭なしでの施工実績があることを確認した (図—8)。

養生方法に関する相違点としては、既設舗装厚が、本工事では 10 cm であるのに対して、実績工事においては 35 cm であることであった。

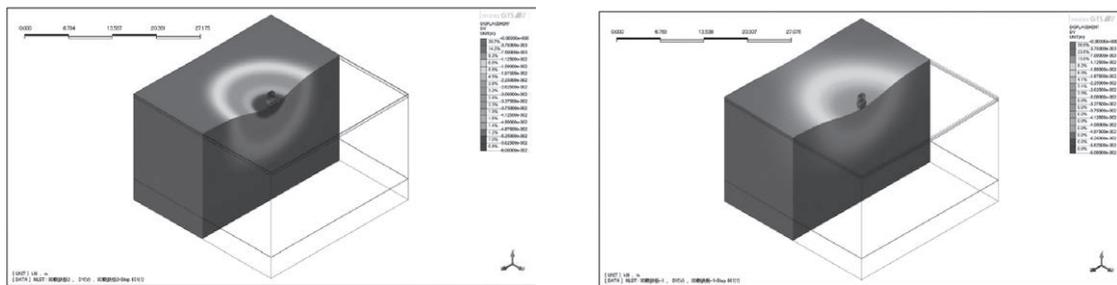
図一九 FEM 解析結果

CASE-1 舗装厚 10cm モデル

CASE-2 舗装厚 35cm モデル

検討結果をもとに舗装構成の影響のみに着目し、舗装下に一様に軟弱地盤があるモデルを仮定し、舗装厚が荷重の分散効果に与える影響を3次元FEM解析により比較確認した(図一9)。

鉛直変位を比較すると舗装厚 35cm のケースの方が広範囲に、沈下範囲が分散していることが解る。

沈下量についても舗装厚 35cm のケースの方が半減しており、舗装の剛性が荷重分散および、沈下抑制に寄与することが確認できた。

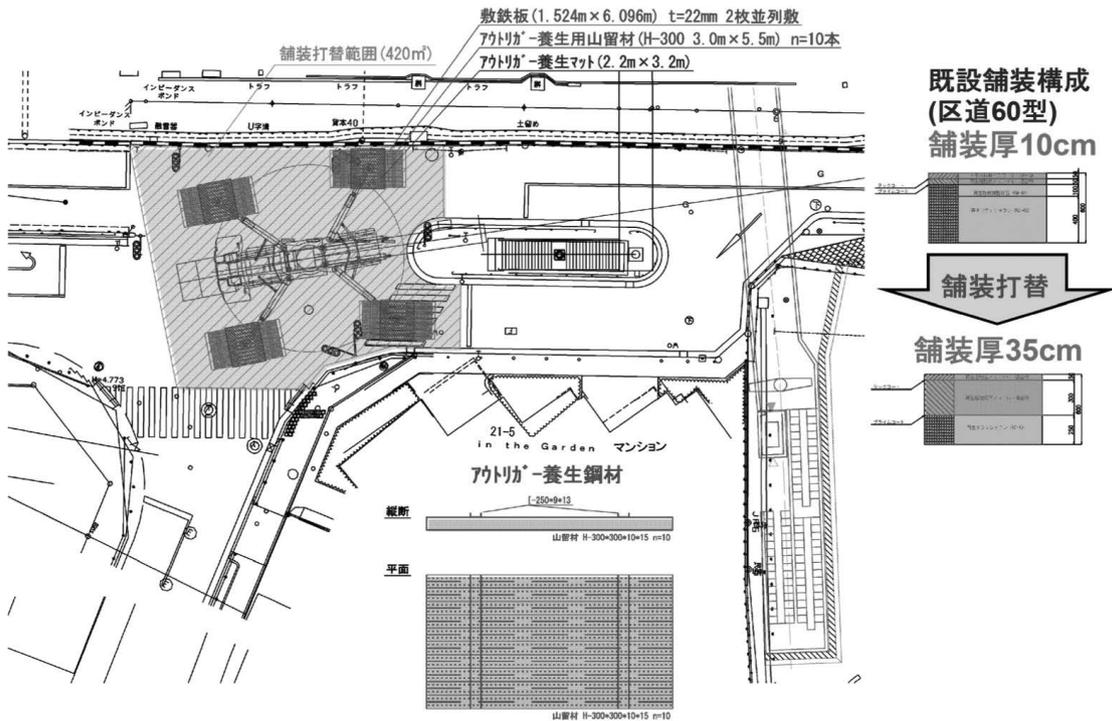
図一 10 アウトリガー養生変更計画

しかし、現地盤は地質が均一でないため、応力が集中したり、超軟弱で支持機構が不確実であるなど、不確定要素を含む。過大な沈下は、クレーンの安定や埋設物および周辺施設物へ影響を及ぼすことが想定される。当工事では営業線上空で施工することによる安全性を重要視し、荷重分散が期待でき、荷重支持の安全性向上が図れる舗装厚 35cm の舗装打替を、アウトリガー養生案として事業主へ提案し、変更することとした(図一10)。

作業日毎、設置・撤去

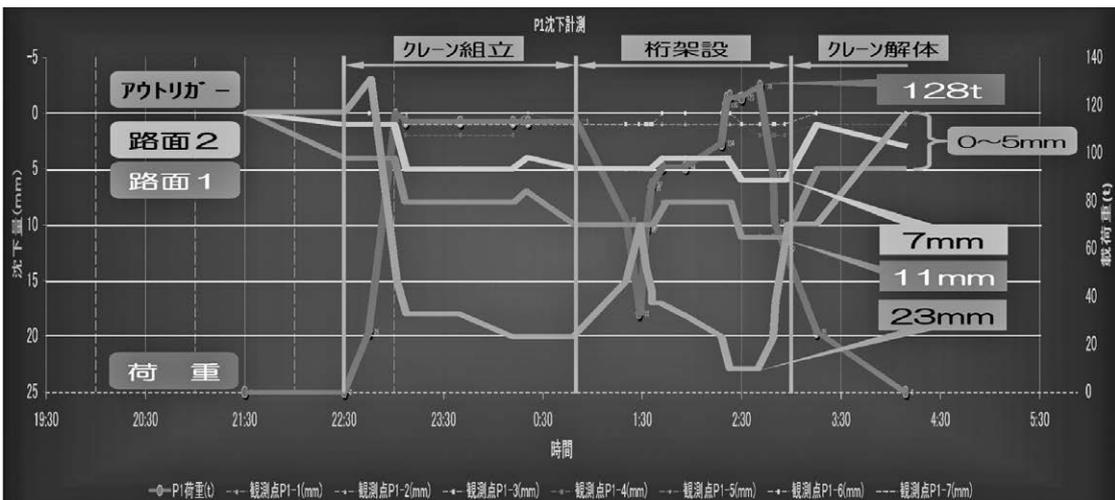
図一 11 実施工時沈下量計測結果 (参考)

架設中の沈下量は3日間をとおして、最大 23mm で、除荷後は 0~5mm まで戻ることを確認した。

桁架設は想定内の沈下量で、かつ舗装剛性の弾性範囲内で収束し、沈下が舗装剛性の弾性範囲内で安全に桁架設を終えることが出来た(図一11)。

施工中の沈下量限界値は「社団法人日本建設機械化協会 移動式クレーン、杭打機等の支持地盤養生マニュアル」から 50mm として、中止値、警戒値をそれぞれ設定し管理した。
