相鉄・JR 直通線羽沢駅（仮称）工事における横断歩道橋付替工事

相鉄・JR 直通線の計画は、相模鉄道本線西谷駅からJR 東海道貨物線横浜羽沢駅付近に至る約27 km の区間に連絡線を建設し、相鉄線とJR 線との相互直通運転を行う事業である。羽沢駅（仮称）工事は、その事業の一環として、横浜羽沢駅付近にRC 二層構造の鉄道地下駅を開削工法により築造する工事である。

本稿は、本体駅舎築造工事に支障する横断歩道橋の付替工事について、環状2 号線を夜間全面通行止めにて実施した新設跨道橋の鋼桁一括架設および既設跨道橋のPC 桁切断と一括撤去の施工報告を行うものである。

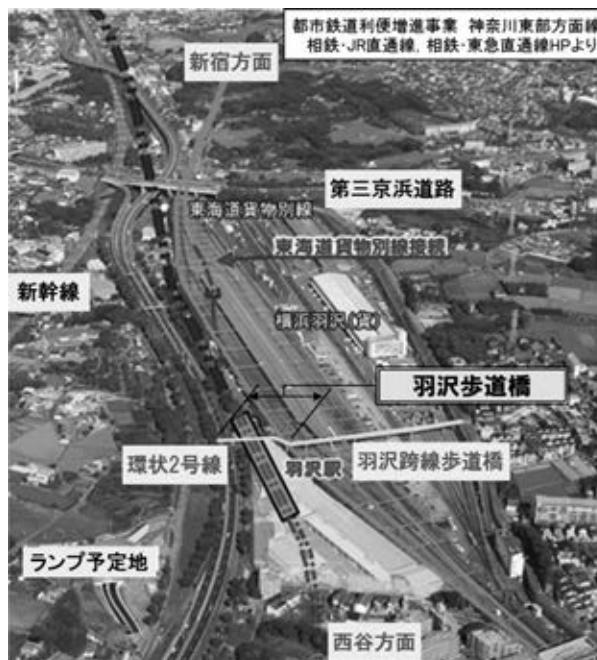
図一1 羽沢駅（仮称）付近の計画

羽沢駅（仮称）本体駅舎は、ホーム延長210 m、最大幅員217 m、深さ約13 m のRC 二層構造であり、開削工法により施工する。羽沢駅付近全体計画図を図一1 に示す。

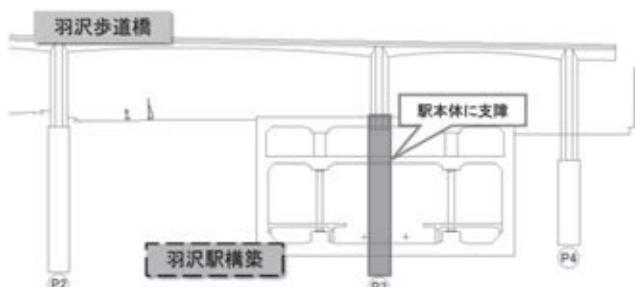
図一2 既設歩道橋側面図

本体駅舎築造に伴い、既設横断歩道橋の橋脚が支障するため、歩道橋の一部付替えが必要となり、構造形式は表一1 のように変更となった（図一2、3）。

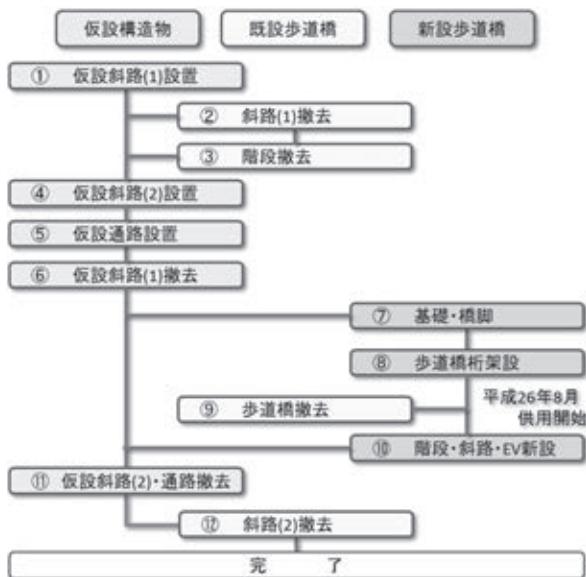
図-4 横断歩道橋付替えフロー

横断歩道橋付替え工事は、歩道橋の機能を維持しつつ、本体駅舎建築工事の進捗を最優先とし、平行して工事を進めた。付替工事のフローを図-4に示す。

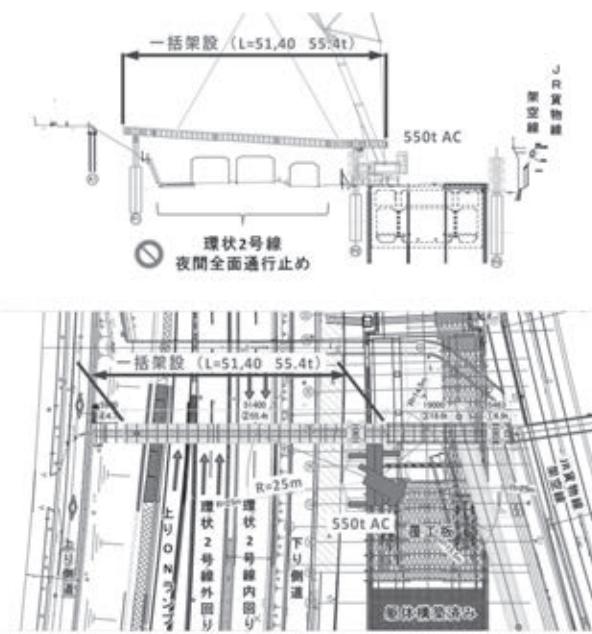
図-5 鋼桁一括架設図

全長81.8 m の新設横断歩道橋のうち、環状2号上空の鋼桁架設($L = 51.4 \text{ m}$, 柄重量55.4t)を、550t オールテレンクレーンにより夜間一括架設にて施工した(図-5)。

一括架設に先立ち、50t ラフテレンクレーンによる分割架設にて地組した。1 ブロックの長さは12 m

以下とした。能力限界作業半径を超える範囲では、縦取り軌条を使用して移動させた。縦取りは、15t 移動台車と3t チルホールによる牽引設備により行った。

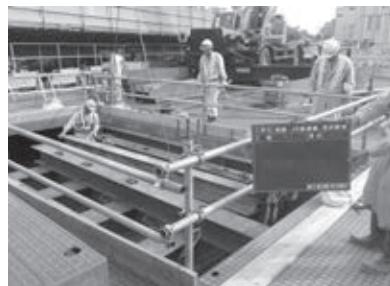
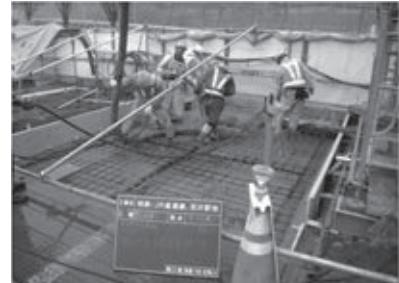
写真-1 アウトリガー支持地盤施工状況
(上: 鋼製構台組立, 下: RC床版コンクリート打設)

新設横断歩道橋の地組・架設ヤードは、本体駅舎建築の開削範囲との競合作業となった。開削部に設置する2箇所のクレーンアウトリガーの支持面は、H鋼杭と鋼製構台によりアウトリガー1箇所ごとに独立した仮設架台を設置した。一方、地盤部に設置する2箇所のアウトリガー支持面は、RC床版と敷き鉄板により支持地盤を補強した(写真-1)。

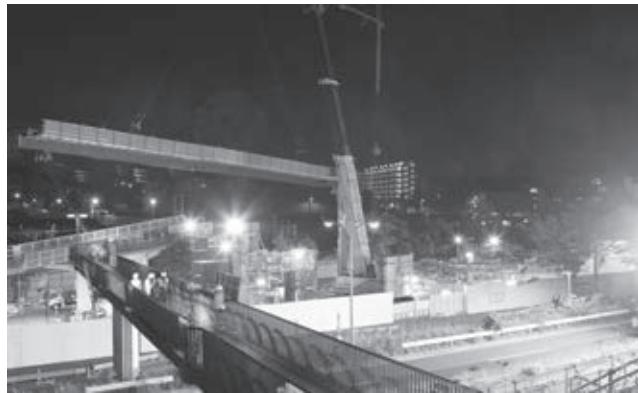
クレーン巻上げから旋回、架設、添接、クレーン旋回完了までの作業を全面通行止めによる規制時間帯とし、30分間の余裕を含み180分間(午前1時~4時)とした。実施工では、計画より1時間早く規制解除ができた(写真-2)。

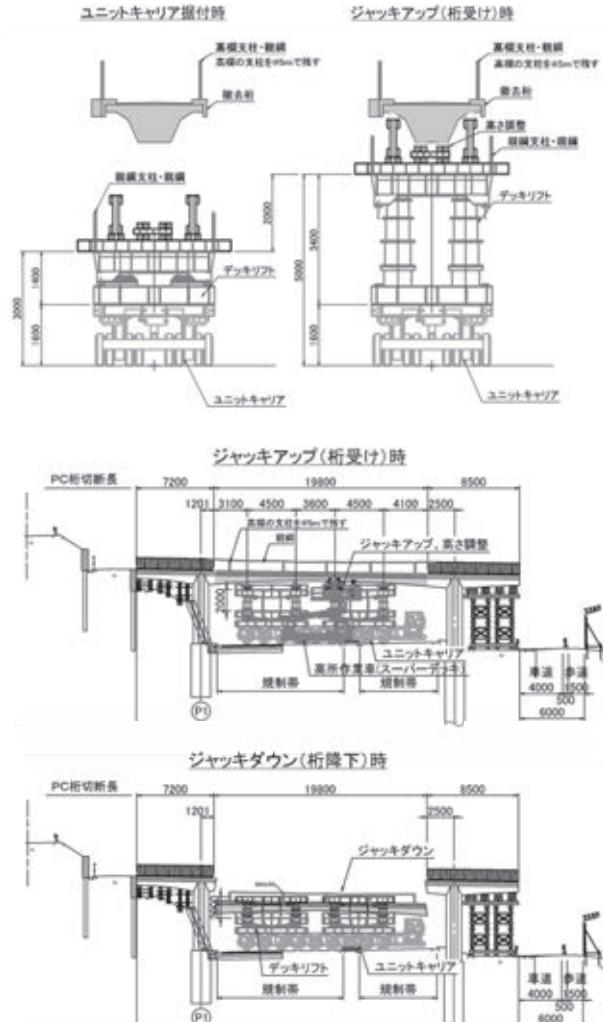
図-7 デッキリフト・ユニットキャリア配置図

環状2号線本線上の既設跨道橋PC 枠 ($L = 19.80$ m, 枠重量90t) の撤去は、ワイヤーソーによるPC 枠切断とデッキリフトを用いた枠降下、多軸特殊台車(ユニットキャリア)による搬送により、夜間全面通行止めにて一括撤去した。切断・撤去順序を図-6に、枠受け時、枠降下時の配置を図-7に示す。

図-8に示したように、2次切断後のデッキリフトによる支持は4点支持の計画であるが、断面力開放に伴うPC 桁の反りによって中間の2支点には正の反力が発生しないことが確認された。4点支持を想定した場合と2点支持を想定した場合の反力集計結果を表-2に示す。そこで、デッキリフトの通常動作では、同調して一律の昇降量を保つように自動制御されているため、中間2支点に過度な載荷がかからないよう手動制御を組み合わせて、4点支持できる計画とした。また、仮に端部2支点での支持の状態となってもデッキリフト本体の安全性が確保されることを、事前の載荷試験により確認した。

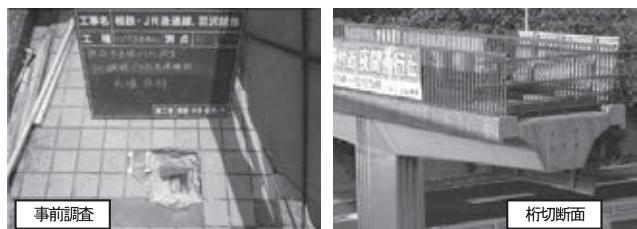
写真—3 PC グラウト充填状況・桁切断面

①について、PC 桁切断に先立ち、グラウト充填状況を確認した。各柱頭部の桁上縁において、ダクト曲げ上げ頂部のかぶりコンクリートを、PC 鋼材を傷付けないよう丁寧に取り除いた。その結果、空隙や未充填ではなく、良好な充填状況であることを確認した（写真—3）。

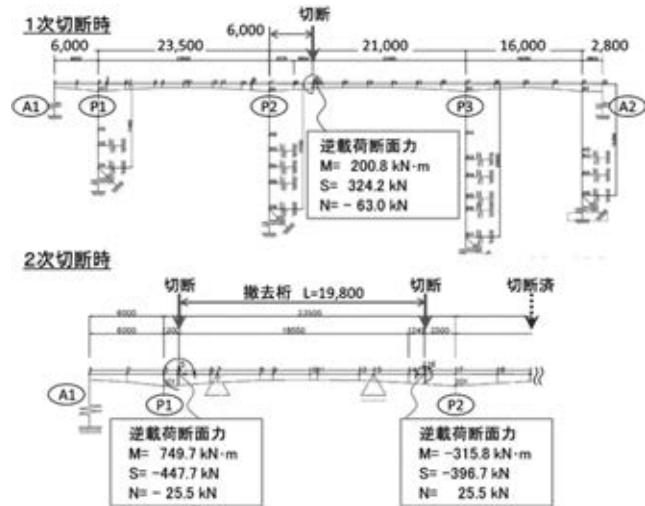
図-9 切断ステップ構造解析図

復元設計より現状における1次切断面位置での断面力（M S N）を抽出し、1次切断前の断面力を開放力として切断面に逆載荷することにより、切断後の断

面力を算出した。構造解析に用いた骨組み図と載荷断面力を図-9に示す。構造解析結果から、1次切断後の主桁コンクリートの合成曲げ応力度は許容応力度を満足し、桁の安全性に問題がないことを確認した。同様にして2次切断時についても確認した。

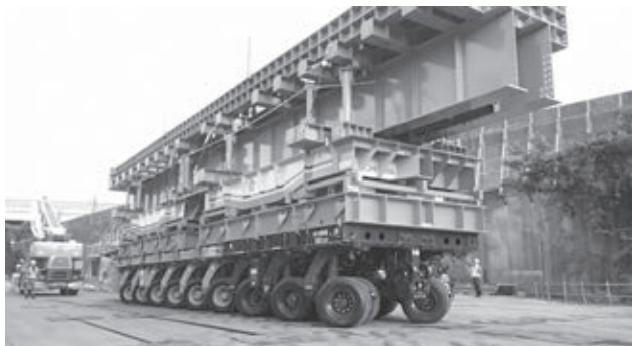
写真一4 撤去桁模擬試験

ユニットキャリアの搬入からデッキリフトのジャッキアップ（桁受け）、PC 桁切断、ジャッキダウン、搬出までの一連の作業について、実撤去重量を想定し

た昇降動作・走行試験を行い、実際のタイムサイクルを工程に反映させた（写真一4、図一10）。

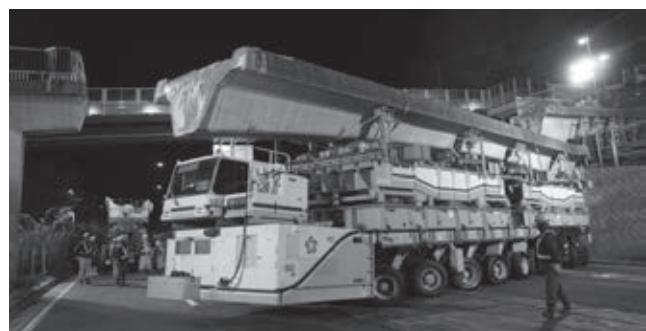
写真一6 桁搬出状況

切斷完了後、デッキリフトをジャッキダウンさせて搬送時の空頭制限内となる高さまで切斷桁を降下させ、仮置きヤードまで搬送した。降下時および搬送時は、桁転倒防止措置としてワイヤーロープとレバーブロックでラッシングした（写真一6）。一括撤去は、22時から翌5時までの420分間の道路交通規制時間内に無事完了した。

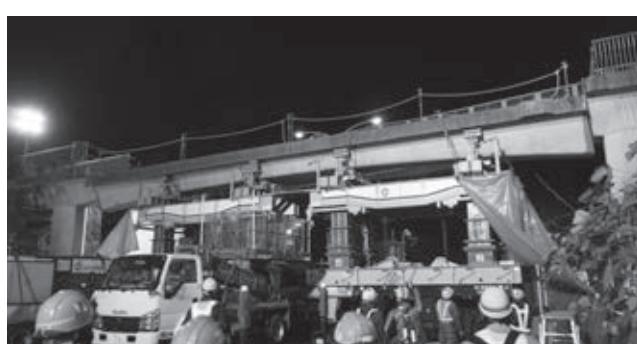
写真一5 ジャッキダウン状況

デッキリフトを搭載した多軸特殊台車（ユニットキャリア）を自走させ桁直下に据え置き、デッキリフトをジャッキアップして桁受けした後、ワイヤーソーにて桁両端を切断した。桁受け時、切斷桁重量の

80%に相当する荷重を上向きに載荷しておくことで、切斷直後の衝撃による台車への負担を軽減した（写真一5）。

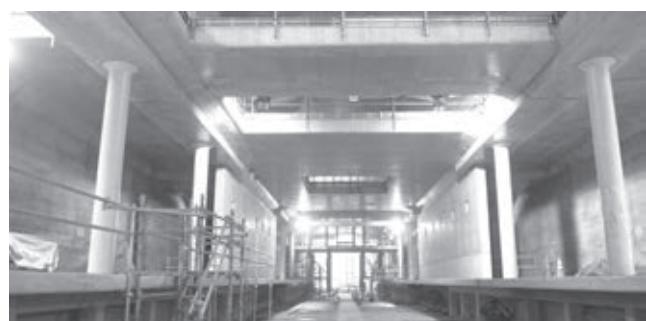
写真一7 本体駅舎躯体（軌道・ホーム階）

本工事は、JR線営業線近接、環状2号線道路交通規制等、関係各所との綿密な協議・打合せを重ね、平成27年3月末時点で本体駅舎躯体の約8割の施工を完了している（写真一7）。歩道橋付替えは、残る斜路・階段・EVの新設後、全面供用となる（写真一8）。
