21 m³/s の都市用水を通水しながら老朽化した水路を改築

武蔵水路改築事業

山本政彦・大川俊紀

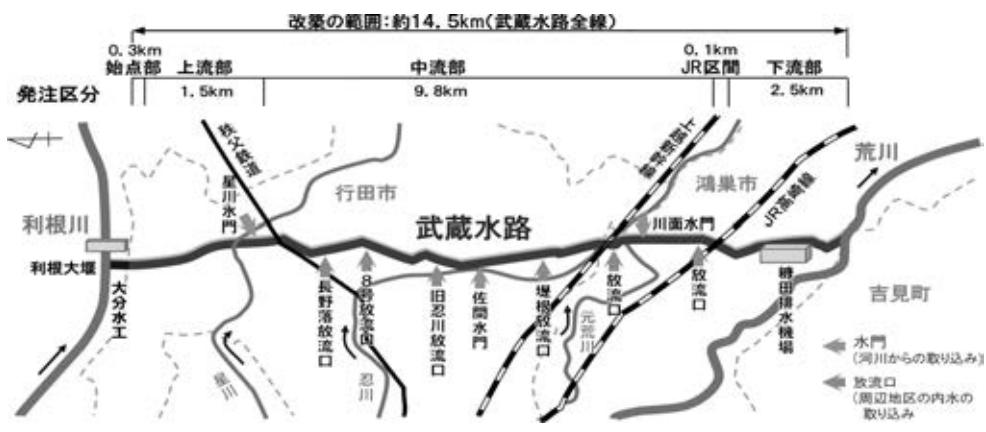
図-1 武蔵水路改築範囲

昭和30年代、首都圏では経済成長に伴う人口の増加や生活の多様化により水道用水の需要増加が著しくなった。さらに、昭和30年代後半から渴水が続き、東京オリンピック直前には深刻な水不足となり、真夏の首都は、「東京砂漠」と言われるほどの厳しい状態となった。そこで、利根川の水を荒川に導く武蔵水路が計画され、東京オリンピックが開催された昭和39年に工事着手し、昭和42年に延長約145kmの開水路が完成した。以来、清澄な利根川の水を首都圏へ休みなく送り続けている（図-1）。

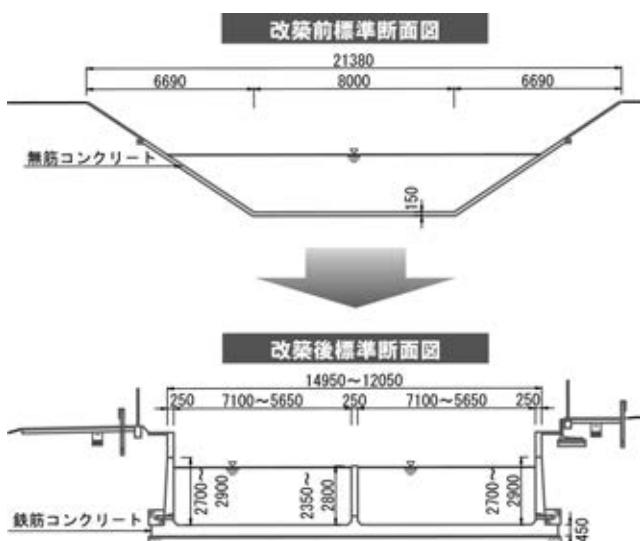
図-2 改築標準断面図

厚さ15cmの無筋コンクリートライニングの台形水路から、水路の中央に隔壁を有する2連鉄筋コンクリート開水路に改築する（表-1、図-2、写真-1、2）。

- ・自立型の鉄筋コンクリート開水路に改築することで、レベル2 地震動に対して通水機能を損なわない構造となる。[安定通水機能の回復]
- ・中壁を設け水路を2 連化することで一部導水を確保(片側通水)しながらの水路内点検や補修が可能となる。[施設の長寿命化]
- ・水路の形を台形から矩形のフルーム水路に改築することにより水路幅が狭くなり、水路脇の余剰地に点検用の通路が設置可能となる。[周辺環境の改善]

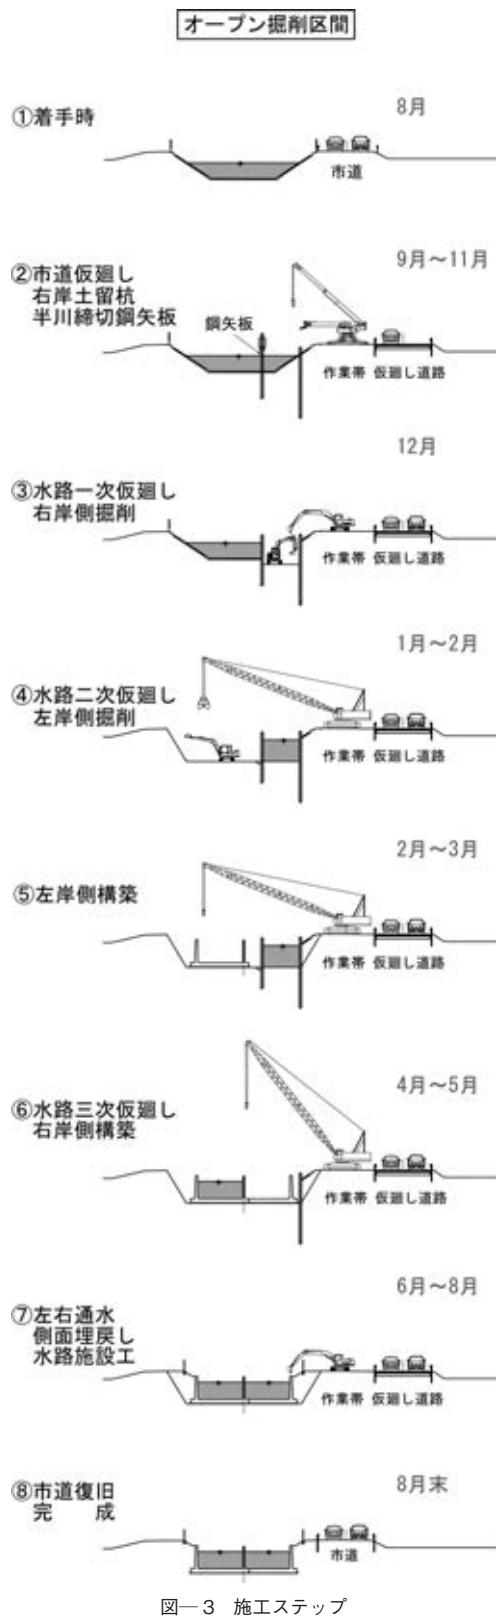
各工区の施工は、着手から完了まで概ね1 年を要する。以下に施工ステップを記す(図-3)。

①着手時 (8月)

水路右岸側には市道があり、次ステップの市道仮廻しに備え、電柱移設、ガス・水道管の切り廻しを行う。

②市道仮廻し、右岸土留工、半川締切工

機構用地内に市道を仮廻す。現道を作業帶とし、右岸側土留鋼矢板圧入、半川締切鋼矢板圧入などの仮設工を行う。

③水路一次仮廻し、右岸側掘削 (12月)

12月1日から通水量が最大21 m³/s まで減量される。半川締切の上下流端部を締め、左岸側だけに通水する(一次仮廻し)。右岸側をドライアップし、既存水路の撤去、掘削床付、基礎コンクリートまで施工し、二次仮廻し時の通水断面を確保する。

- ④水路二次仮廻し、左岸側掘削（1月～2月）
締切端部を切り替え、右岸側に通水する（二次仮廻し）。左岸側はドライアップし、既存水路の撤去、掘削床付を行う。
- ⑤左岸側構築（2月～3月）
掘削完了箇所から軸体構築を開始する（写真一3）。

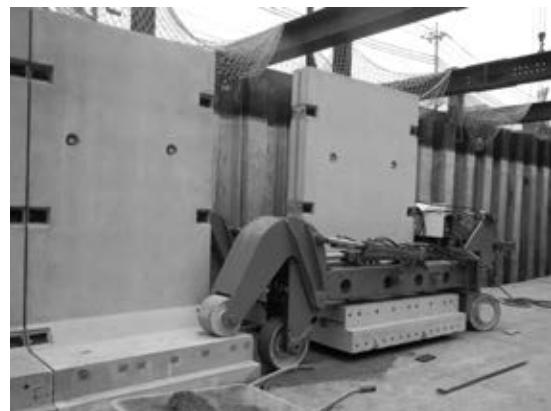
写真一4 プレキャスト擁壁据付状況

軸体は現場打ち鉄筋コンクリートが基本であるが、土留支保工設置撤去等で全体工程が取まらない区間では側壁・中壁にプレキャスト擁壁を設置し（写真一4）、工程を短縮している。

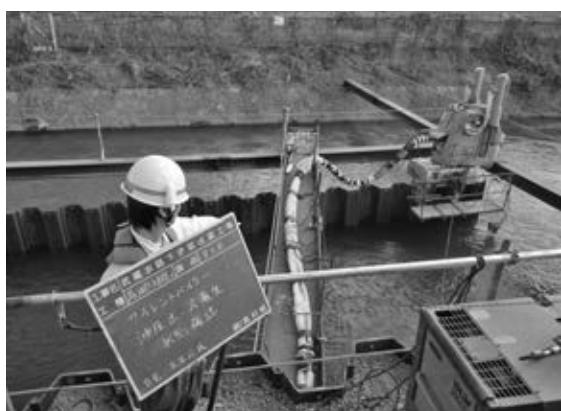
写真—5 油圧ホース養生状況

半川締切鋼矢板の圧入作業では、油圧圧入機本体は水路上に、油圧ユニットは地上に位置し、油圧ホースは水路を宙ぶらりに横断してテンションが掛かる。また、水位によっては油圧ホースが水路に浸かり、水流から更なるテンションが掛かってしまい、油圧ホースが破裂する危険性があるため、

- ①油圧圧入機のホースは全て新品に交換。
- ②水路上に渡し桟を設置し、油圧ホースに掛かるテンションを低減した。
- ③油圧ホースに半透明の特殊養生ホースを被せ、万が一の事態にも漏油が水路にこぼれず養生ホース内に収まるようにした（写真—5）。

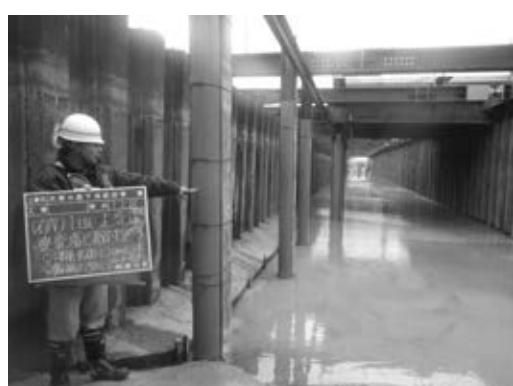
写真—6 塩ビ管挟み込み

①中間杭などサイズが小さく杭間隔の広い箇所では、塩ビ管を挟み込んだ（写真—6）。

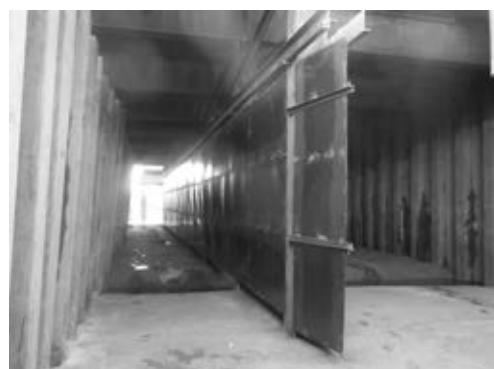
写真—7 杭間整流板設置

- ②杭間隔の狭い箇所では、上流側に鋭角的な整流板を設置し、杭と杭の間は鉄板を溶接した(写真一7)。
 ③完成した躯体と仮設鋼矢板の摺り付け部は、整流板を設置した(写真一8)。

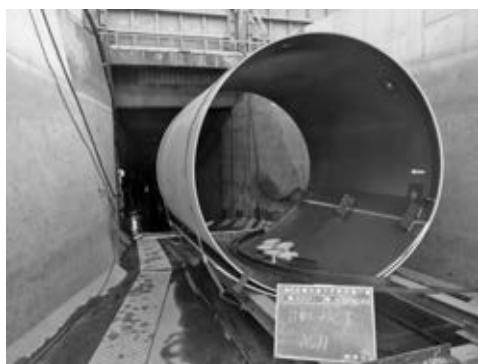
写真一 9 鋼管挿入状況

武藏水路には6箇所のサイホンがあり、それぞれ2連のボックスカルバート構造(縦35m×横35m×2連)となっている。サイホンの耐震性能をレベル2地震動により耐震照査した結果、下流部改築工事内にある箕田サイホンではせん断耐力が不足する結果となったため、既設のサイホン内に鋼管を挿入する耐震補強を実施した。挿入される鋼管は仕上り内径が34mであることから、材料運搬、施工性を考慮して巻込鋼管とした(写真一9)。

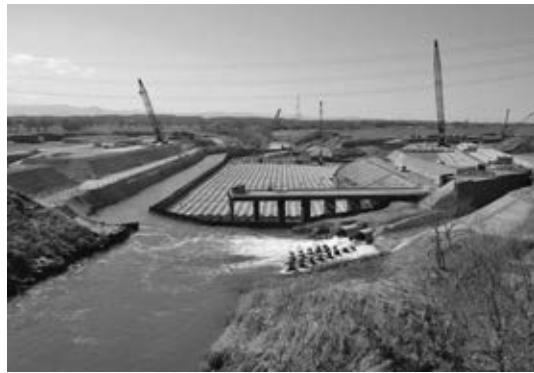
写真一 10 護床ブロック施工状況

洗掘と護岸の損傷が著しかったことから、今回の改築事業に合わせ、荒川合流部の護床、護岸を全面改築した。護床工事は、荒川本川を転流し、ドライアップして護床ブロックを敷設した(写真一10)。
