伊良部大橋における鋼橋の 耐久性向上を目指した取り組み

伊良部大橋橋梁整備事業は沖縄県の離島である宮古島と伊良部島を結ぶ事業延長 6.5 km（うち海上部 4.3 km）の離島架橋整備事業である。海上部にかかる延長 3.54 km の橋梁区間は、長山水路を跨ぐ 3 径間連続鋼床版箱桁橋（以下「主航路部橋梁」）と、32 径間及び 14 径間の多径間連続 PC 箱桁橋で構成されている。本稿では、鋼橋区間である主航路部橋梁の耐久性向上を目指した取り組みと、工場製作から海上輸送、架設までの施工状況を紹介する。

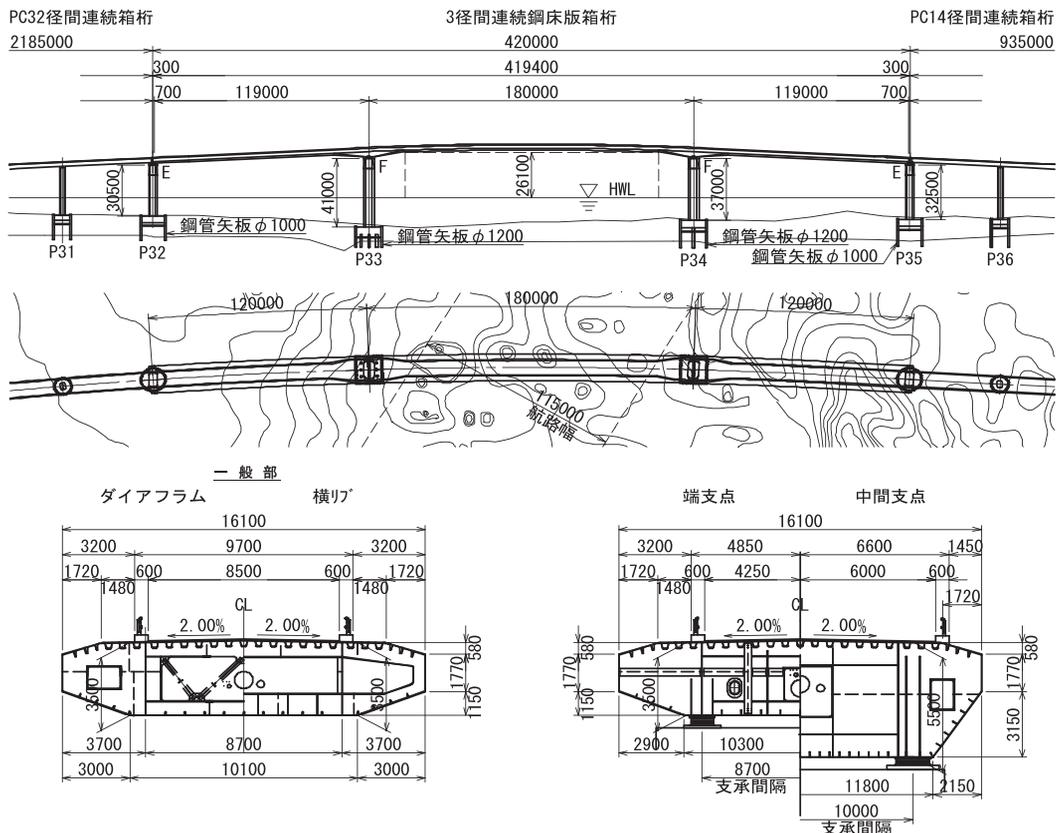
図一 伊良部大橋主航路部橋梁一般図

路線名：一般県道平良下地島空港線
 上部工形式：3 径間連続鋼床版箱桁橋
 橋長：420 m
 幅員：8.5 m
 使用鋼重：約 4,200 t
 外面塗装仕様：Al (95%) -Mg (5%) 金属溶射 (以下 Al-Mg 溶射) + C5 系塗装
 下部工形式：T 型橋脚 基礎形式：鋼管矢板井筒基礎

伊良部大橋主航路部橋梁の諸元を以下に示す（図一

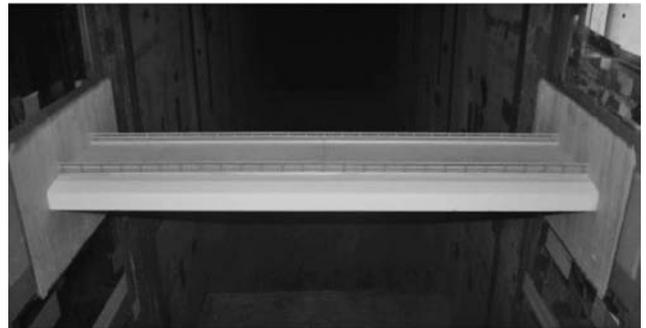
風洞実験の結果、8 角形断面では発散振動が発現しなかったものの、渦励振が発現し最大振幅が許容値を上回ることが確認された (写真一 1, 表一 2)。そのため、下斜めフランジの角度を調整することで最大振幅を許容値以下にするとともに、地覆外へ平場を付加することで、渦励振が抑制され耐風安定性が向上することが確認された。

写真一 1 風洞実験状況

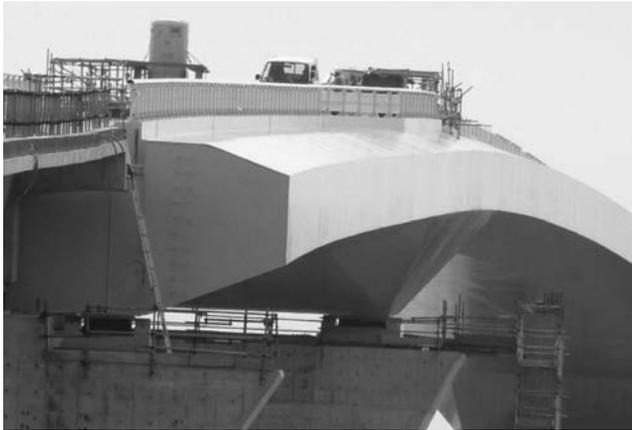
鋼橋におけるボルト継手部は、凹凸部分への飛来塩分の付着や塗膜厚の確保が困難なことから、腐食しやすい部位となっている。そのため外面のボルト継手を無くし、溶接継手とするとともに溶接ビードは平坦仕上げとし凹凸の少ない外面とした（写真-2）。

写真-2 桁外面状況

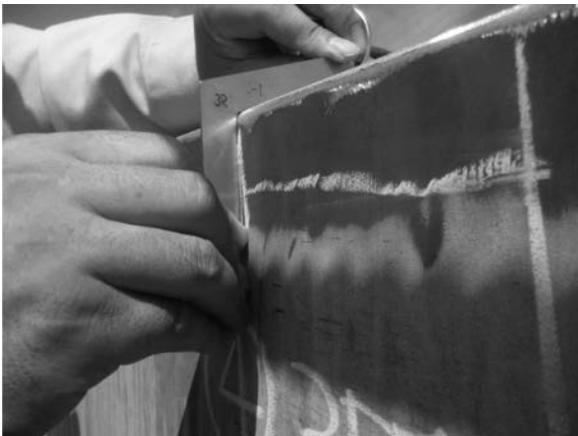
部材の角部は塗膜が薄くなる箇所であり、施工、管理が難しいことから、フランジの角折れ部を曲げ加工とし、すべての外面部材の角部に対して、 $R=3\text{ mm}$ の曲面加工を行った（写真-3）。

写真-3 部材角部形状

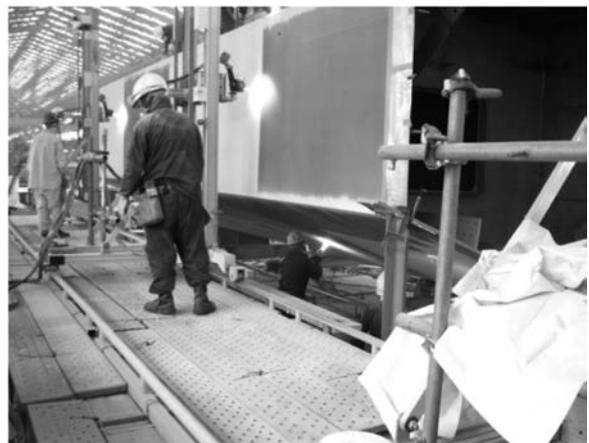
溶射管理マニュアルを作成し、素地調整後の粗さ、除錆度の確認を入念に実施した。また、素地調整直後は鋼素地が露出し腐食しやすい状態となることから、素地調整完了後から 4 時間以内で規定膜厚以上の確保を目標に溶射を実施した（写真-4）。その結果、全てのブロックにおいて 4 時間以内に規定膜厚以上を確保し溶射を完了した。また、溶射作業前には密着力試験を実施し密着力が基準値である 4.5 MPa 以上であることを確認した。

写真-4 工場溶射状況

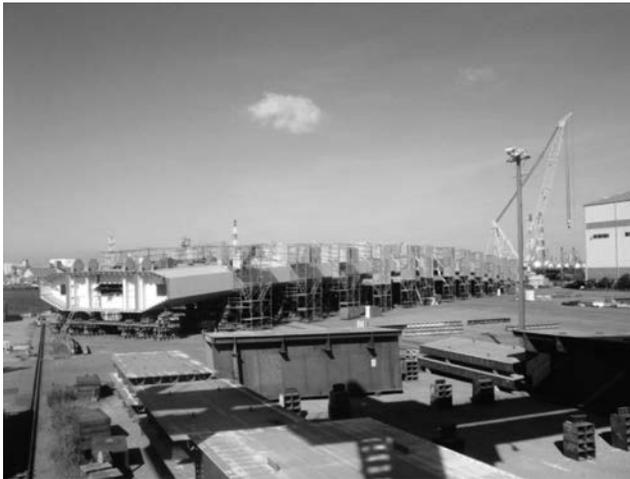
ヤード溶接は、適切な溶接環境を確保すべく継手箇所に風防設備を設置し溶接を行った（写真-5）。

写真—5 地組立て、ヤード溶接

金属溶射、塗装完了後に製作ヤードにてベントによる多点支持のもとヤード溶接を実施している。

外面は全て完全溶込み溶接であり、溶接箇所には全数の非破壊検査を実施し問題となる欠陥がないことを確認した。

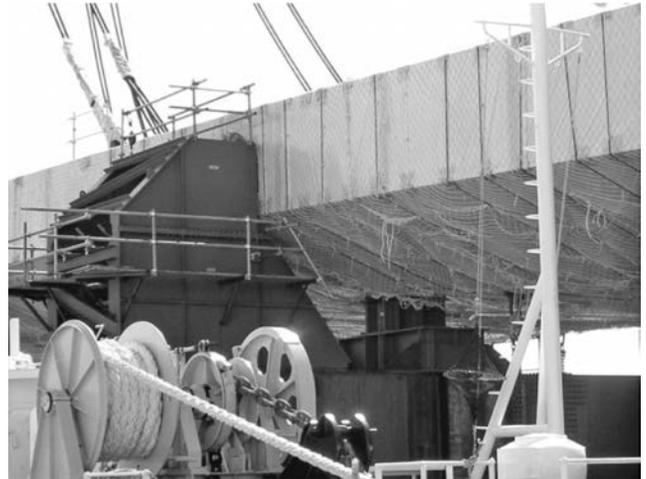
写真—7 横移動制限装置

大ブロックの台船上での、支持点は最小限の 2 箇所とし、前後の動揺を抑えるべく下フランジの貫通穴から桁内横リブへ固定した、橋軸方向移動制限装置を 1 箇所、支持点両脇には、橋軸直角方向の移動を制限するための横移動制限装置を設置した(写真—7)。ま

た、事前に試験体を用いて輸送時の加重で圧縮試験を行い、塗膜へ損傷を与えないことを確認したうえで、高強度ナイロン板を支持点に挟み込み、塗装面の損傷を防止した。

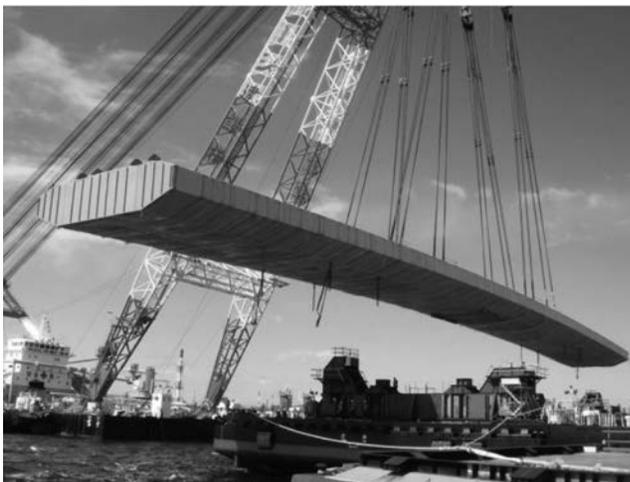
写真—6 工場ヤードからの浜出し

ドから、吊能力 3,000t クラスの FC 船を使用して浜出しされたのち、(写真—6) 大型台船を用いて宮古島まで海上輸送された。このうち、輸送距離が最長となったのは、中央径間のブロックであり、工場のある千葉県から宮古島までの輸送距離は約 2,000 km に及ぶ。

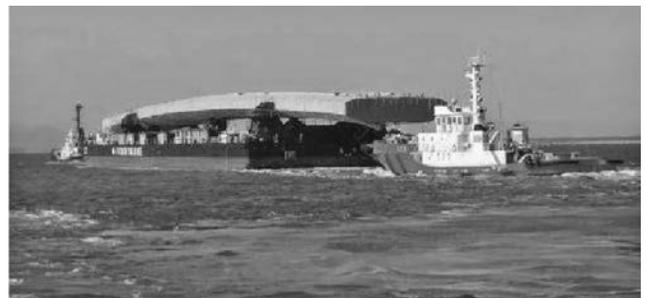
(b) 輸送時の運行管理と大ブロックのモニタリング
鋼橋の海上輸送に際しては、東京ゲートブリッジにおける桁輸送中の損傷事例があり、その原因としては、海上輸送中の波浪の揚圧力によるとされた。そのため、下記のとおり品質管理の重点項目を定め海上輸送を実施している(写真—8)。

写真—8 大ブロック海上輸送状況

①有義波高 2.5 m 以下での輸送の実施

動揺解析から桁と波の衝突条件を求め、有義波高 2.5 m 以下での輸送を行った。

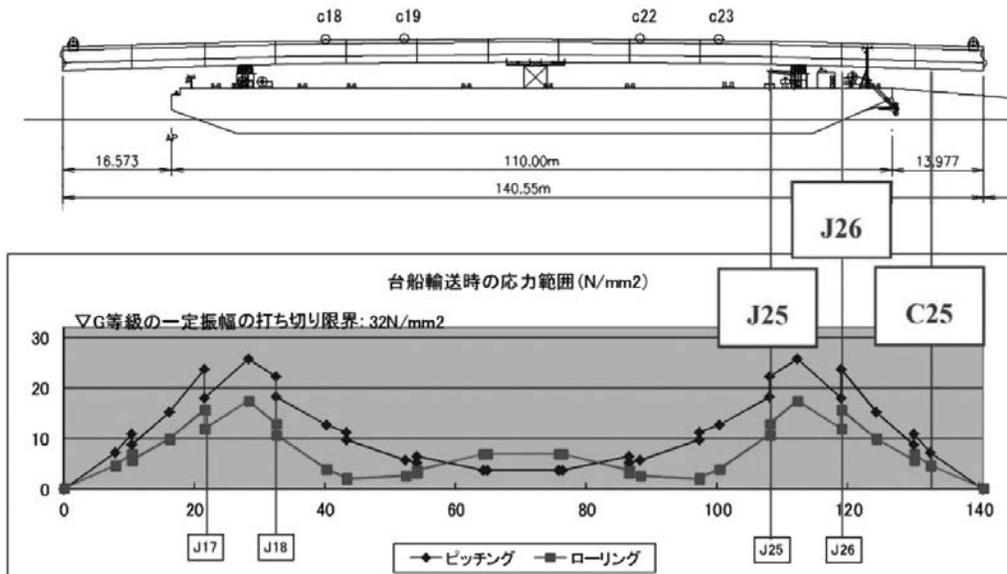
図一 2 輸送中の繰り返し応力範囲

波浪による応力を確認するため、J25・J26の継手箇所において、Web スカーラップ近傍の応力計測を行った(図一2)。

これらの結果、外観検査において損傷は無いこと、応力最大値は一定振幅の打ち切り限界を下回っていることから、輸送時に疲労損傷が起こっていないことを確認した。

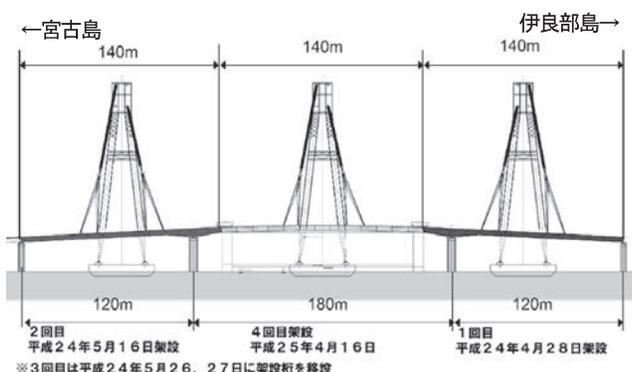
架設には、国内最大級となる4,000tの吊上げ能力を持つ大型FC船(W=44m, L=120m, H=140m)を使用した。大ブロック架設は、宮古島内に接岸可能な岸壁が平良港下崎地区の-10mの岸壁1バースに限られること、架設地点の水深の関係から、側径間の架設が宮古島側と伊良部島側で架設方向が南北逆となり、中央径間の架設前にPC部の架設桁の移設を行う必要があったことから、架設順序は図一3の通りとなった。

図一 3 架設順序

平成24年4月28日に伊良部島側側径間の架設を開始し、同年5月16日に宮古島側側径間、5月26日、27日にPC部架設桁の移設(写真一10)、台風の影響による作業の順延があったものの、最終的に平成25年4月16日に中央径間の架設(写真一11)が完了した。

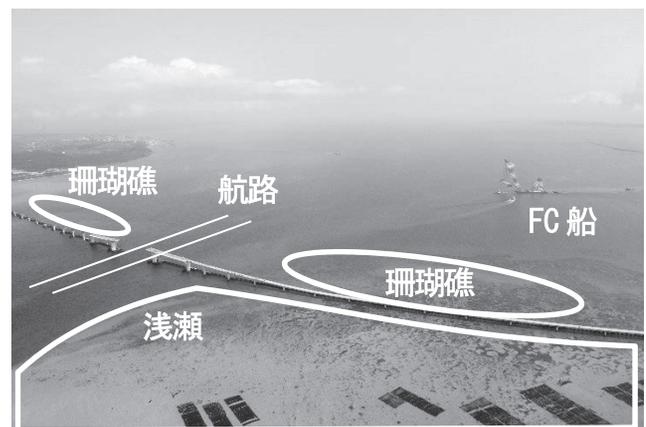
また、気象条件に左右されやすい環境であるため、流れの緩やかな小潮で、かつ平均風速10m/s以下、波高0.5m以下の条件が必要となった。さらに、航路幅が狭く、航路部以外の浅瀬にはサンゴ礁や浅瀬が点在しているため、吊曳航と架設位置における係留を慎重に行う必要があった(写真一9)。

写真一 9 架橋地点までの吊曳航

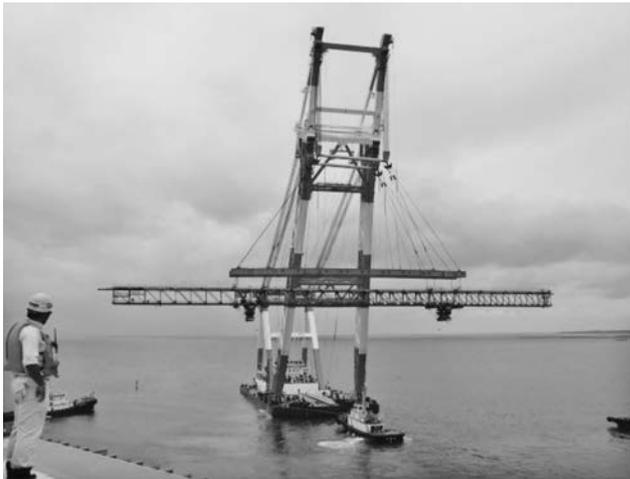
写真—10 PC部架設桁の移設

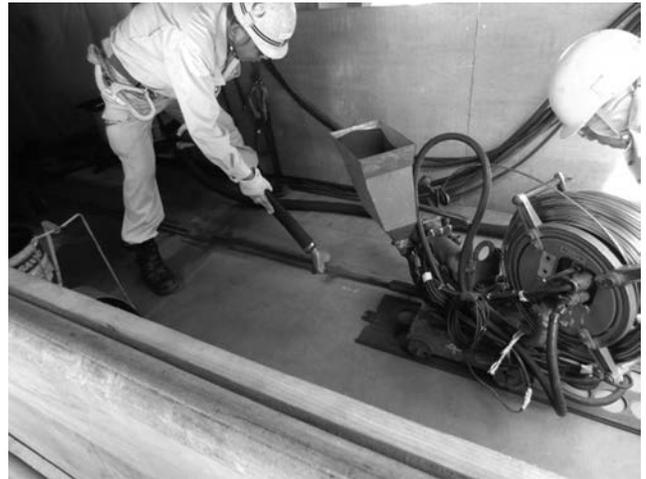
写真—12 風防設備内 継手溶接状況

おける溶接は、品質を確保するために十分配慮する必要があった。そのため、風雨の影響を防ぐことを目的として風防設備を設置した。また、風防設備は足場兼用とし架設後すぐに設置できるように、スライド型の設備をヤードにて取り付け、板張り防護の内側からシート貼付・目張りを行うことで、溶接に適した環境を確保できるようにした。なお、ヤードにおいて現地の設備を再現した試験施工を実施し、試験片により溶接品

質に問題ないことを確認した上で現場溶接を行った。図—4に溶接方法、写真—12に溶接状況を示す。

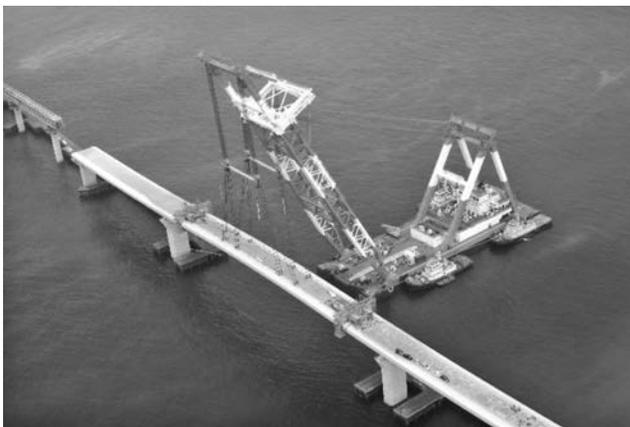
写真—11 中央径間の架設

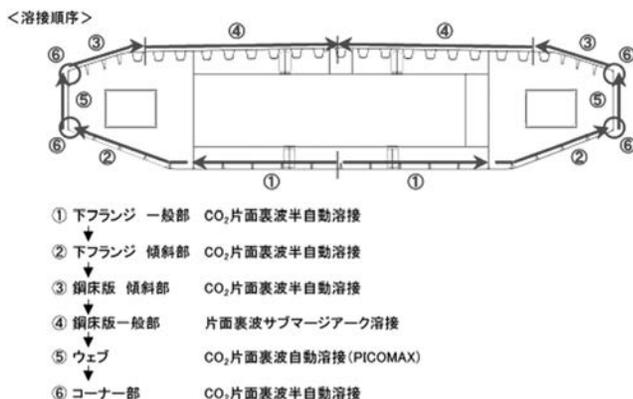
図—4 溶接順序、溶接方法

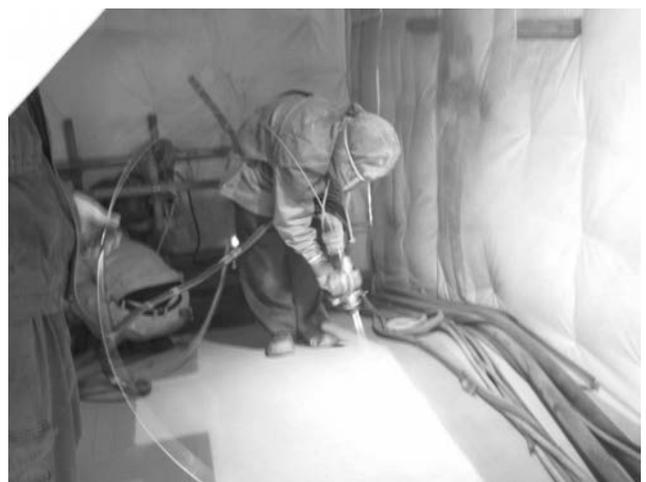
写真—13 風防設備内 Al-Mg 溶射状況

除錆度、清浄度、粗さ、溶射膜厚の確認については全数立会とし、スワイプブラスト完了後2時間の溶射を効率よく作業するため、現場にほぼ常駐して管理を行った。1日当たり約6m²の溶射施工量で、品質を重視した施工を行い、1ヶ月半で主航路部架設後の現場溶射約208m²を実施した(写真—13)。施工時に3回に渡り現場溶射箇所において作成した試験片で密着力試験を実施したところ、工場施工時と同等の試験結果を得ており、現場においても品質の高い溶射作業を行うことができた。

ブラスト作業時は環境遮断及びブラスト材の飛散防止のため、板張り及び目張りにより密閉し、風防設備内は作業員1名で作業を行った。その後の溶射作業においては、2時間以内に作業を完了するため、1回当りの溶射面積を少なくし、2パーティ、午前・午後の2サイクルで計4箇所（平均6m²程度）を1日の施工サイクルとした。
