東京大学（本郷）講堂改修工事

天井耐震改修工事を中心に

東京大学講堂（安田講堂）改修工事のうち、特に天井の耐震化は利用者の安全確保の観点で重要な位置付けの改修である。2011年東日本大震災以降、精力的に開発を進めてきた天井耐震化技術の中から、当社の最新の知見を盛り込んだ「ぶどう棚直貼り方式」による天井耐震改修を実施した。本稿では講堂天井の耐震改修工事の概要、天井材の検討、振動台実験による検証結果、施工上の留意点などについて述べる。
キーワード：東京大学、安田講堂、天井、非構造部材、天井耐震改修、ぶどう棚、軽量化

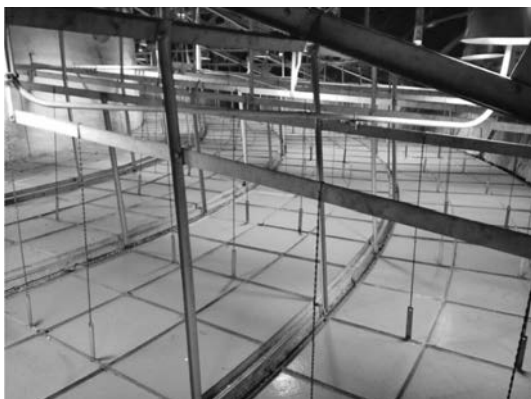
写真—3 既存天井下地の状況

既存の講堂天井は，ラスモルタル下地に砂漆喰にて左官施工された100 kg/m²を超える天井材を，なまし鉄線またはスチール製フラットバー等で吊り下げる形式で構成されていた。地震時に天井に生じる慣性力を躯体に伝達する機構（ブレース等）は無く，また解体時にはラスモルタルと砂漆喰間の界面剥離の兆候が見受けられるなど，脱落防止・耐震信頼性に乏しい納まりとなっていた（写真—3）。

- ①天井下地は吊り天井とせず，地震時に本体構造体から加速度応答増幅が少ない「ぶどう棚直貼り」方式（本体架構に下地鉄骨を組み付け，そこに天井材を直結する工法）とする。
- ②天井材は軽量化を図り，下地の耐震信頼性向上と落下リスクの低減を図る。
- ③天井自体の脱落防止の実現と，維持管理工具などの貫通落下防止を図る。
- ④天井面の設計用水平震度は2.75 Gとする。
上記方針を受け，砂漆喰の部分にはGRG（Glass fiber Reinforced Gypsum）を採用し，天井の軽量化および維持管理工具などが天井を貫通し固定席まで落下することを防止する性能を確保すること，天井下地は本体構造に直接的に取り付け構成すること，として天井の計画を行った。

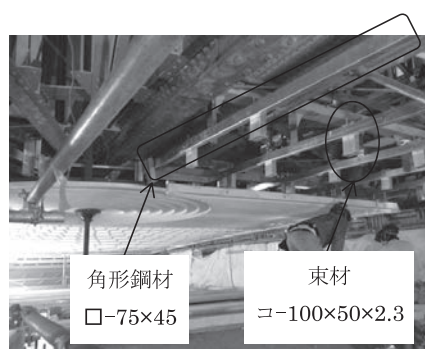
写真一 4

写真一 4, 図一 1, 2 に示す通り, 天井下地は既存のトラス梁下弦に直接的に緊結した角形の鋼材に対し, コ-100 × 50 × 2.3 の束材を剛に接合し構成した。これらの部材選定は短期許容応力度設計により容易に行うことができる。

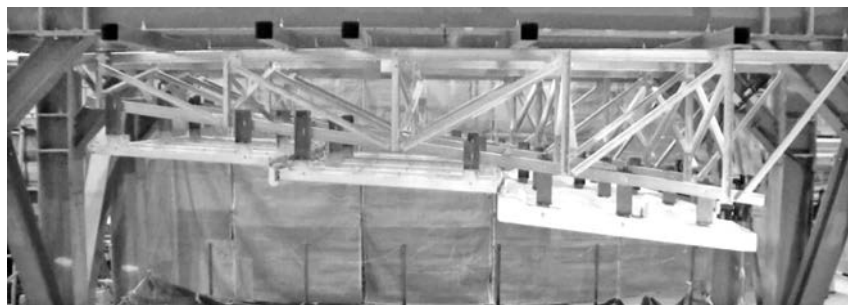
地震波加振時の天井面応答加速度・変位は, 1 回目の加振において El Centro 波加振時の下地材 (ぶどう棚) - 天井面相對変位 (2 点の平均) は目標 2.75 G の 1/2 加振時で 2.0 mm, 目標 2.75 G 時で 3.2 mm~3.4 mm と小さく, 1 回目加振後に実施した接合部を解体しての損傷確認においても, ビスの緩み, ビス孔の拡大, 変形など損傷の痕跡は認められなかった。再組み立て後の 2 回目 (解体点検後) の加振でも 1 回目とほぼ同様で, 芳賀観測波加振時においても X 方向 3.5 mm, Y 方向 2.0 mm であり, 加振後の損傷も全く見られなかった。写真一 5, 6 に最終加振 (芳賀観測波) 後の

写真一 5 芳賀波加振後の試験体全景

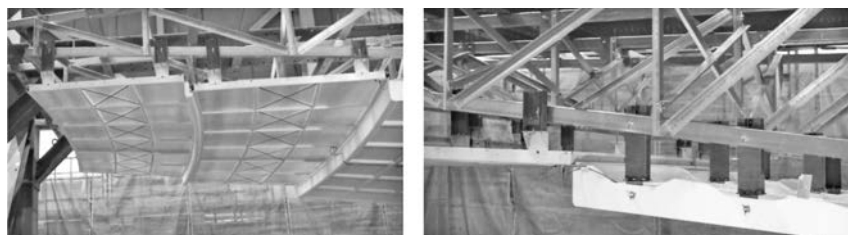
写真一 6 芳賀波加振後の試験体 (左右とも)

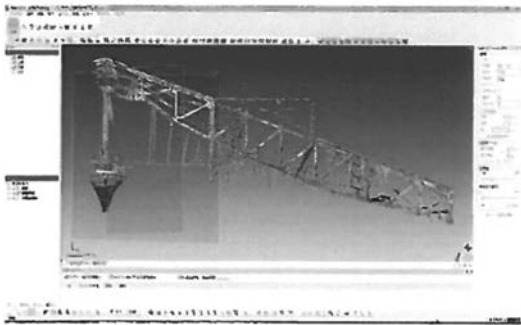
レーザーキャナによる位相差方式で点群 DATA を取得し、3点実測により3次元化した。合計40GB、約11億5000万点の点群により再現された実測図は、現地測量結果との差異が最大5mm以内という精度であった(図-5, 6)。

図-6 3次元実測結果より作図した鉄骨詳細図

取得した3次元点群 DATA は、3次元作図ソフト等を用い図面化を行い、施工に使用するのはもちろんのこと、既存建物の記録図書として保存・活用することとした。

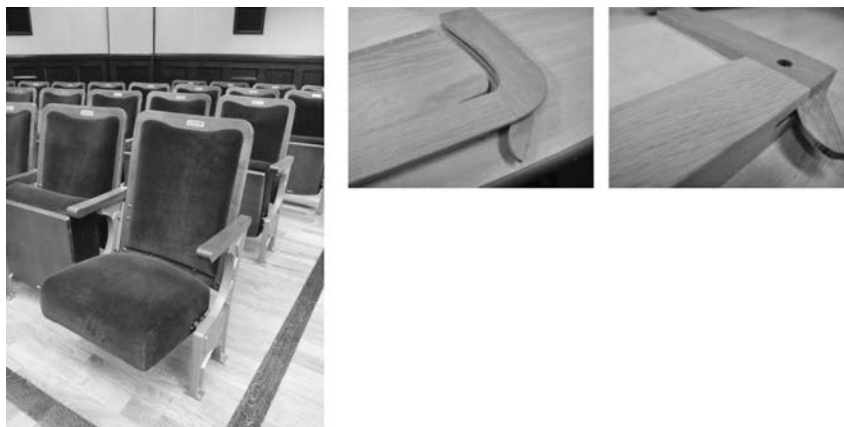
また、過去の改修において、老朽化部位や紛争時の損傷等を復旧する際、創建時とは異なる材料で改修されていた部位が散見されたため、今回の改修では老朽部分のみではなく、改修時に変更された仕様も極力、創建当時に戻す作業を実施した。一部事例を写真-7～9に示す。

写真-8 接合部など補強し無垢材で復元した座席

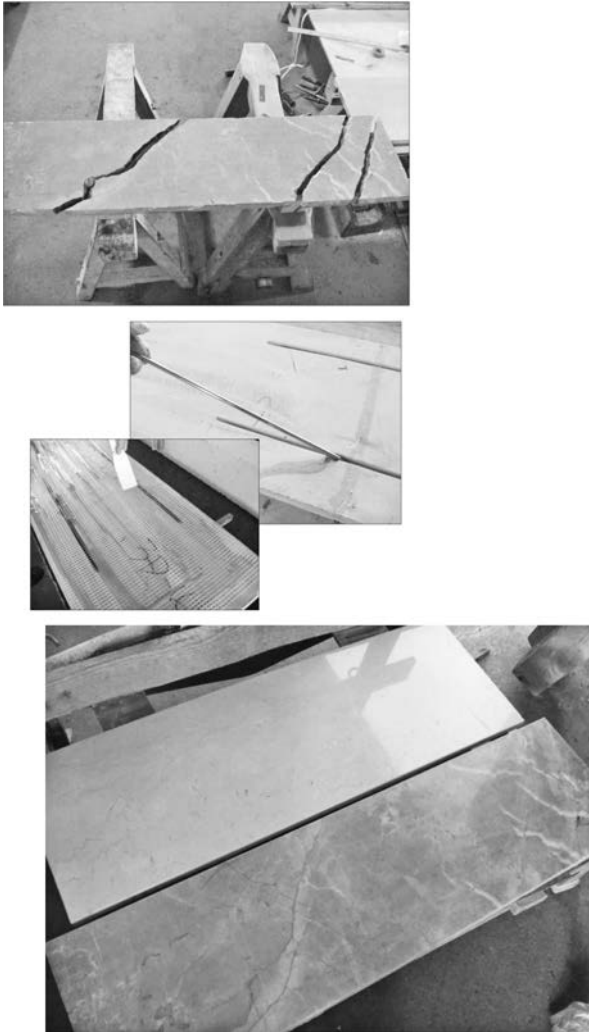
写真—9 解体し破損した石材は、復元加工し再利用
