# 城郭を中心とした歴史的建造物の復元と それを支える技術

## 木造天守と石垣の復元・修復工事に携わって

外 館 寛

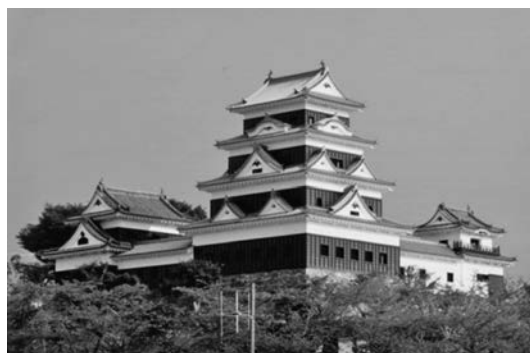
写真—1 大洲城の全景

本工事は本丸跡に4層4階の木造天守を築き、現存する重要文化財の台所櫓と高欄櫓を多聞櫓で結び、複連結式天守群として復元したものである。天守の最高高さは19.15mであり、戦後復元された木造天守とし

まに大洲城天守が甦った。写真—1に大洲城の全景を、写真—2に天守1階の内部の状況を示す。

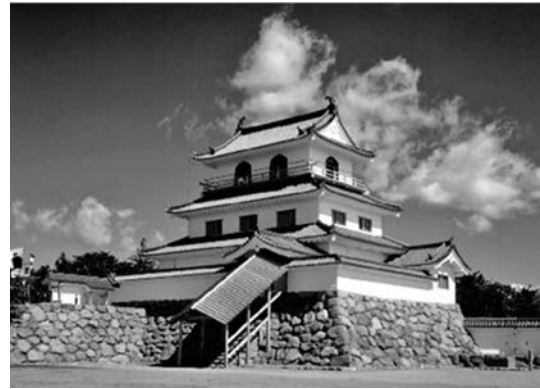
写真一3 白石城の全景

この工事においては、本丸内にあった三階櫓（天守）や大手一ノ御門、二ノ御門、土塀が復元された。本工事は、日本古来の木組み、8寸の厚さに19の工程を要する土壁塗り、そして、発掘されたものを忠実に再現した4万枚以上の瓦を使用する瓦葺など、伝統技術を総動員して進められた。また、土壁のせん断試験など、現代の技術を随所で活用し、木造による本格的な城郭の完全復元という日本初の試みを成功させた。

広範囲にわたり、石垣の崩落や木組みの損傷には至らなかったものの、地震発生時に大きな揺れが建物に作用したと考えられる痕跡と変形が確認された。写真一3に白石城の全景を、写真一4には東日本大震災による被災状況を示す。

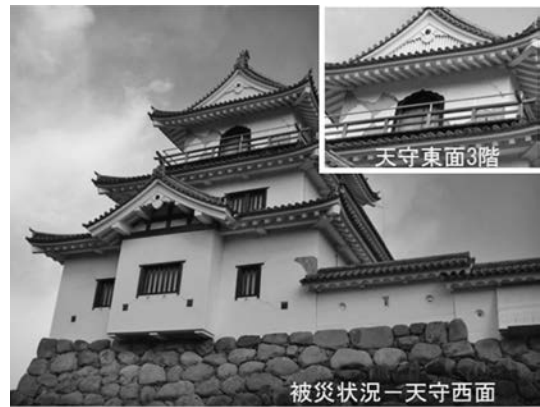
写真一4 3.11地震による被災状況

さらに、この白石城は、平成23年（2011年）3月11日に発生した東日本大震災およびその後の余震によって、壁の損傷や屋根瓦の落下などが生じ、大きな被害を受けた。被災後の調査では、被害は大規模かつ

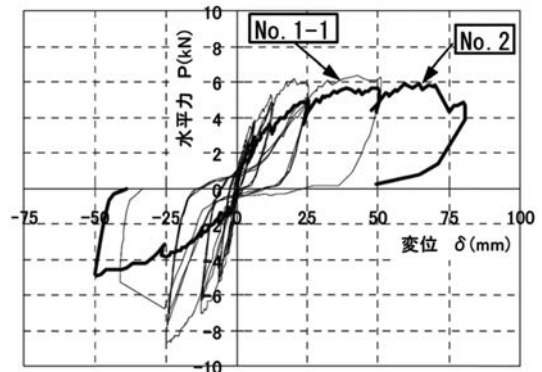
図一5 荷重—変形関係（ト型試験体の例）  
No.1-1：長ほぞ差し、込み栓打ちの試験体、  
No.2：長ほぞ差し、込み栓なしの試験体の結果

また、大洲城の復元工事において、設計では図一3に示す立体フレームモデルによる構造解析を実施<sup>4)</sup>しているが、その際、貫や繋ぎ梁による柱梁接合部の回転剛性の設定が課題となり、設定モデルの妥当性を検証するため、木造仕口部の強度変形状に着眼した構造試験を実施した<sup>5)</sup>。図一4に試験体の部位と構造実験の状況を、図一5にはト型試験体の構造実験で得られた荷重—変形関係を示す。試験体の主な柱と梁の仕口は、「長ほぞ差し鼻栓打ち」と「込み栓打ち」の2種類で、柱と貫の仕口は通し貫とした。実際の構造体では、柱には地栓と木曾栓、土台は栗が使用されていたことから、試験体も同じ材料で作成した。試験の結果、構造設計で設定した回転剛性の評価方法は、ト型試験体および十字型試験体の実験結果と概ね良い対応を示すことが確認された<sup>5)</sup>。

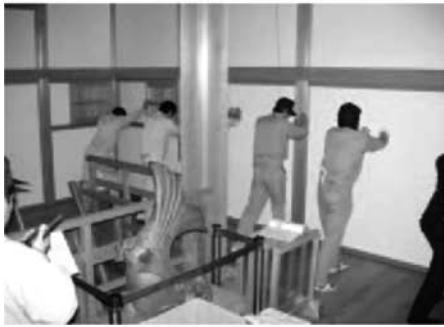
図一六 人力加振実験の様子と実験で得られた減衰振動波形

図一六に大洲城において減衰性能を把握するためにに行った人力加振実験の様子を示す。建物が共振するタイミングに合わせて建物の揺れを増幅させ、加振停止後の振動（自由振動）を測定し、自由振動が小さくなる傾向から建物の減衰定数の値を把握した。人力加振実験の結果、木造天守の減衰定数は2～3%程度と推定された<sup>7)</sup>。
