# 歴史的建築物の外観デザインを保った耐震改修工事

## 北九州市 旧戸畑区役所庁舎図書館活用耐震改修工事

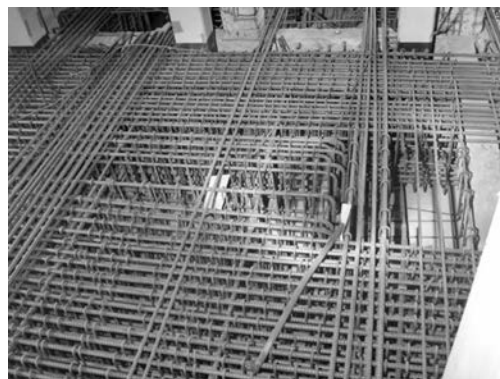
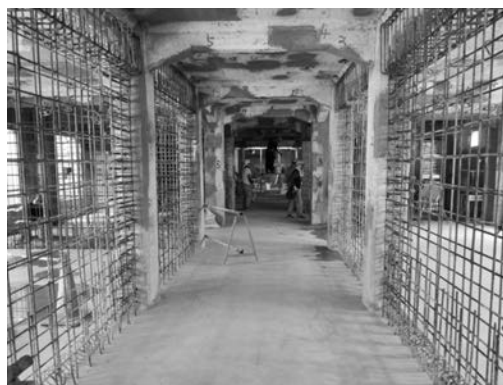
写真一4 基礎梁の補強

写真一5 耐震壁の増設

構造図等が現存しない為、設計時に想定した位置に基礎や基礎梁がない事が判明することもある中で、既存躯体に合せて、通し配筋や端部の納まりを変更するなど、監理関係者が現地にて確認対処しながら基礎梁や耐震壁の補強工事を進めた(写真一4, 5)。また、工事段階での諸調査では、コンクリートの劣化が顕著であり、中性化も想定以上に進んでいることがわかった。このため、あと施工アンカーの設置は、既存躯体

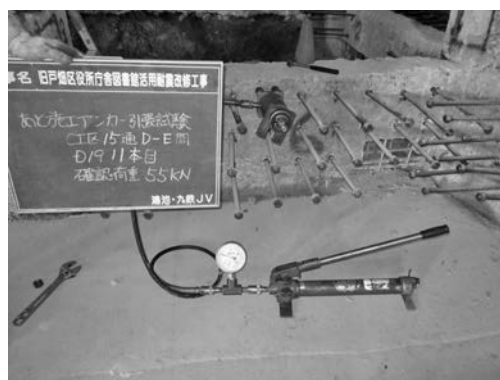
写真一6 あと施工アンカー引張試験

鉄筋と干渉しないようにすることに加え、躯体劣化部とも干渉しないように十分考慮して位置を決定した。その確認の為、現地でのあと施工アンカーの引張り試験を、施主と設計の監理者立会いの下で全て実施し、品質強度を確認した(写真一6)。

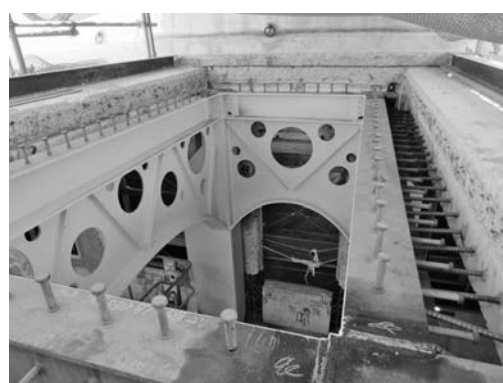
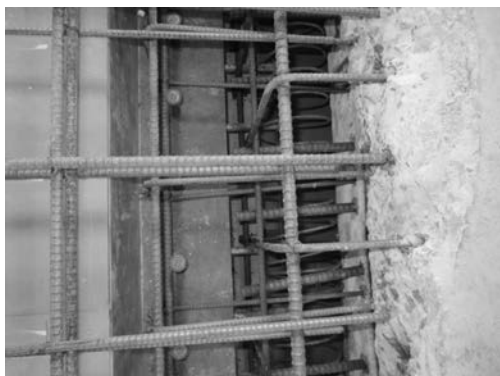
写真―10 接合部状況 1

既存躯体からの鉄骨フレームへの水平力の伝達について、当初は既存鉄筋と新設鉄筋を溶接接合し、コンクリートで一体化する計画であったが、既存鉄筋の劣化が著しい為、あと施工アンカーを打設した。そのアンカーと鉄骨ウェブ面のスタットボルトが重なり合うように配置し、コンクリートで一体化した部分を介して水平力を伝達するように計画を見直された（写真―10、11）。

写真—11 接合部状況 2

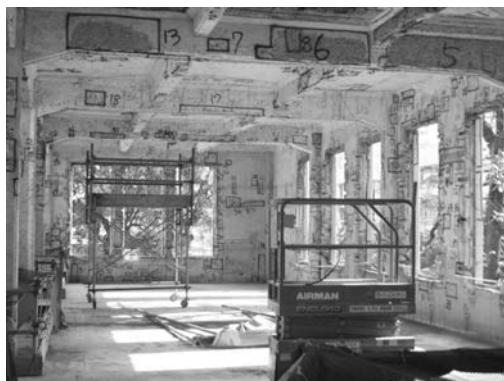
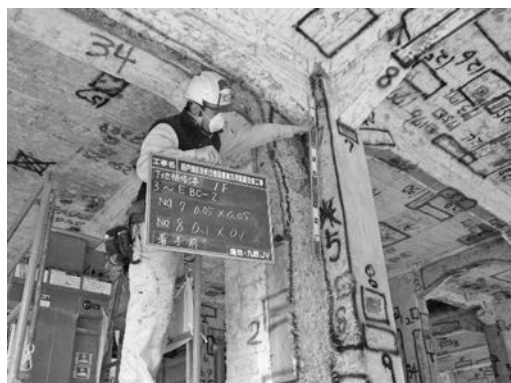
写真—14 既存躯体調査状況①

このような状況であった為、市の監理者だけでなく設計監理者を含め、直接現場での状況確認と計画変更が適宜行われた。なお、劣化状態を、赤：爆裂（露筋）、

図—8 既存躯体劣化調査図

黒：ジャンカ（露筋）、緑：欠損（外壁浮き）、黄：ひび割れ、というように、現場と調査図を同様に色分類することで、容易に識別確認ができるようにした（写真—13, 14, 図—8）。

写真—13 既存躯体調査状況①

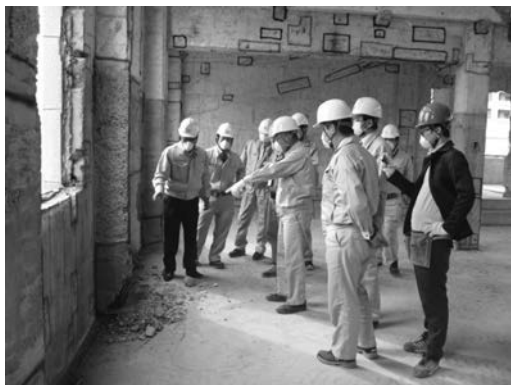
写真—12 柱の劣化状況確認

内部造作等の解体撤去が進み、主要構造部が現れてくるにつれて、躯体劣化の状況がはっきりとわかるようになった（写真—12）。なかでも劣化が激しい柱では、躯体の健全部まで研り出そうとすると、柱の水平断面の半分以上が欠損するような非常に劣化が進んでいる状態であった為、第1段階での調査は柱の水平断面の1/3程度の研り出しに留めることとした。

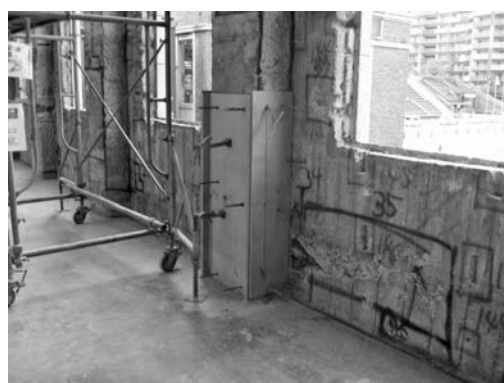
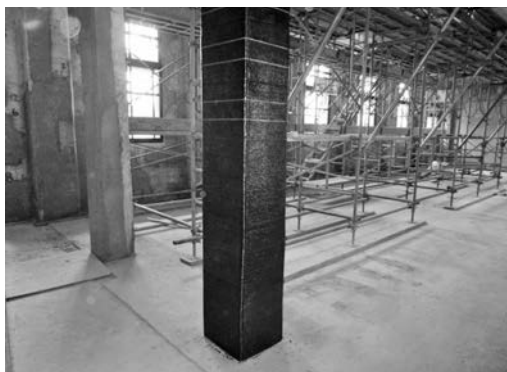
既存コンクリートの中性化、鉄筋の腐食が進行しているため、浸透性アルカリ付与剤や含浸固結剤を塗布することとした。補修の分類は、爆裂（露筋）部補修、ジャンカ（露筋）部補修、鉄筋添筋溶接補強、欠損部補修、モルタル部浮き補修、グラウト注入、炭素繊維シート補強となる（写真—15, 16）。

写真—15 柱グラウト打設

写真—16 柱炭素繊維補強

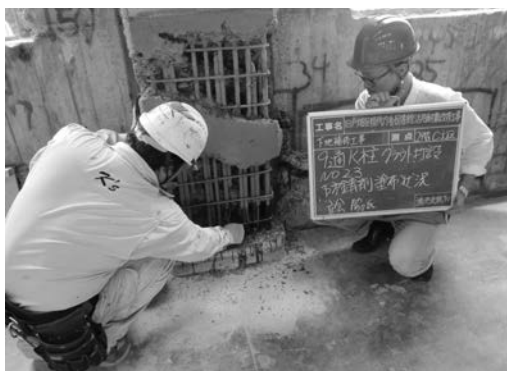
写真—17 防錆剤塗布

爆裂・ジャンカ・欠損部の補修については、躯体の健全な部分まで切り出した後、露筋時は錆を除去し、露筋の劣化が著しい場合は状況に合わせて添え筋を溶接などして補強した。その後、浸透性アルカリ付与剤の塗布、含浸固結剤の塗布、防錆ペーストの塗布（写真—17）、ポリマーセメントによる充填などを行った。なお、アルカリ付与剤は浸透乾燥すると塗布の確認が難しいため、フェノールフタレイン溶液にて塗布の確認を行った（写真—18）。
