# 歴史的鋼橋の補修工事

## 長浜大橋の補修工事の紹介

長浜大橋は、愛媛県西部を流れる肱川に、昭和10年に架橋された橋梁であり、日本で現存する最古の道路開閉橋である。平成10年に「国の登録有形文化財」（文化庁）に登録、平成21年に「近代化産業遺産」（経済産業省）に認定、更に平成26年に「国の重要文化財」（文部科学省）に指定され、文化財としての価値も高い橋梁である。この橋梁における補修方針、工事の概要について報告する。

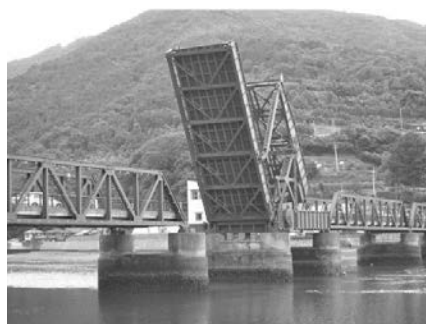
写真—1 長浜大橋開閉状況

長浜大橋は、愛媛県西部を流れる一級河川「肱川」の河口に昭和10年に架橋された橋梁で、日本で現存する最古の道路開閉橋である（写真—1）。

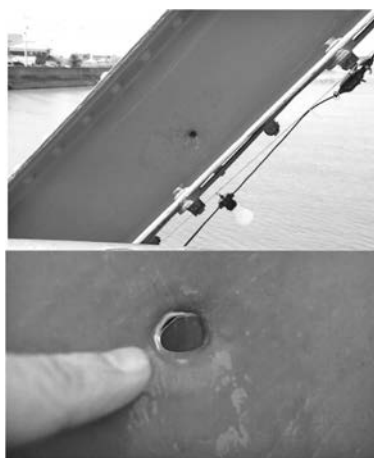
写真一3 太平洋戦争での銃撃痕

また、夏場はイルミネーションや地元の花火大会が実施されるなど地元の愛着が深い橋である。歴史的な評価としては、太平洋戦争での米軍戦闘機の銃撃による弾痕が、トラス桁の斜材部などに数十箇所も残っており、歴史的価値が高い橋である（写真一3参照）。

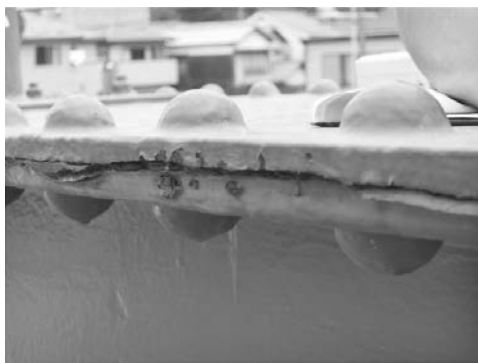
写真—4 現況のリベット

歴史的鋼橋の代表的な特徴はリベット接合であり、この継手の外観や形状は、歴史的価値と密接な関係を持つことも多い（写真—4）。
