## 重要文化財修理工事（筑後川昇開橋修理工事）

有明海に注ぐ筑後川に架かる、重要文化財指定と機械遺産認定を受ける昇開式可動橋の筑後川昇開橋の可動桁滑車修理工事である。現場は、全長が507 mある橋の中央部分に位置する高さが30 mある吊り上げ鉄塔の塔頂部に設置されている、直径1240 mmの滑車修理工事である。重量が700 kgある滑車を地上に降ろし、原因調査と修理後再び、取り付けられるものである。滑車を取り外すことで可動桁の重量48 tと同重量のカウンターウエイトの固定作業及び、滑車の降ろし作業について紹介をする。

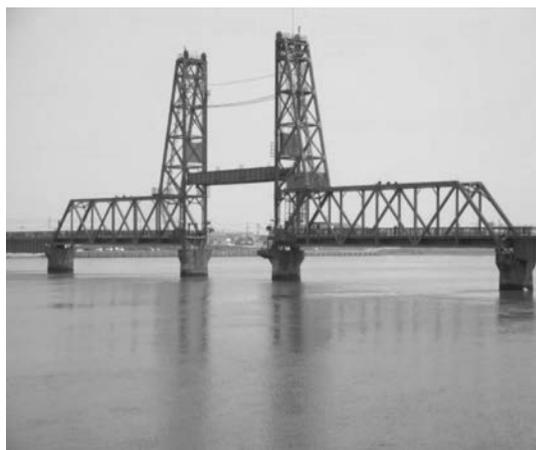
写真-1 筑後川昇開橋全景

筑後川昇開橋（旧筑後川橋梁）は、有明海に注ぐ筑後川河口より約8.5 km上流に位置し、福岡県大川市と佐賀県佐賀市を結ぶ橋である。橋は昇開式の可動橋で、昭和10年に旧国鉄佐賀線の鉄道橋として建設され、昭和62年まで列車が走っていた。現在は、可動橋の機能を残しつつ、遊歩道として活用され、重要文化財指定と機械遺産認定を受けている観光施設である（写真-1）。

橋は、全長507 mの中央部分にある重量48 tの可動桁をそのまま水平に23 mの高さまで引き上げる構造となっている。昇開径間の両側に高さ30 mの鉄塔を立て、一方に巻き揚げ装置を設けワイヤーロープを導いて可動桁を昇降させている。左右の鉄塔内には、

20 tと28 tのウエイトを設け、鉄塔上部の滑車を渡って各単独にワイヤーロープを可動桁の両側に連結して重量を釣り合わせている。この鉄塔上部に設置されている直径1240 mmの滑車修理工事を行うことになった。

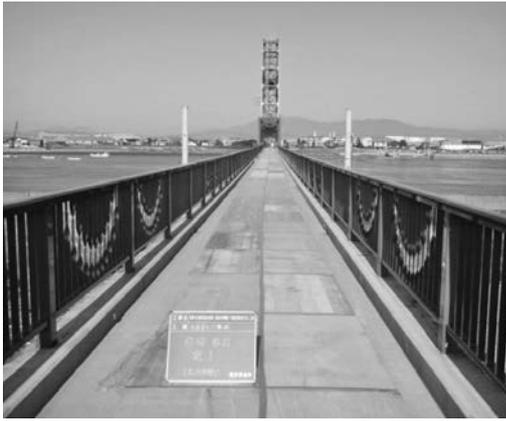
写真一 遊歩道保護養生状況

資機材搬入通路となる遊歩道面の保護のために合板を敷き養生（大川市側196 m、佐賀市側286 m）を行った（写真-2）。

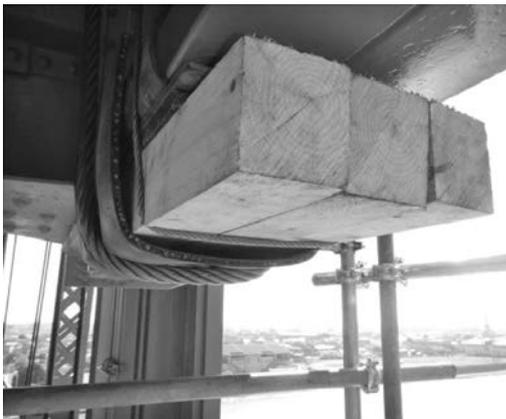
写真三 鉄骨部の養生状況

ワイヤーロープ設定部には、角材をあてがって保護養生を行った（写真-3）。

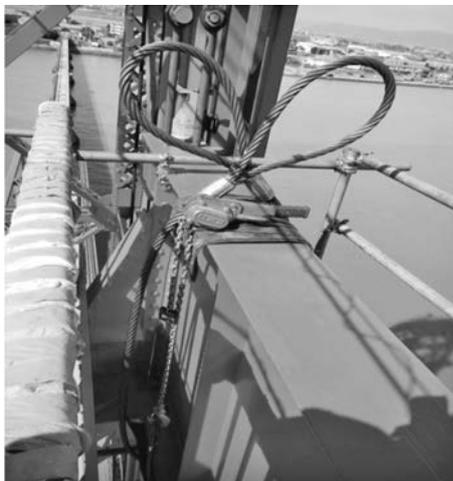
写真四 仮吊りワイヤー設置状況

ワイヤーロープ（φ30）を可動桁に大回して、鉄

骨部に 10t と 5t のチェーンブロック 4 基を使用して固定する。

ワイヤーロープ設定部は、ゴムマットを使用して保護した (写真一四)。

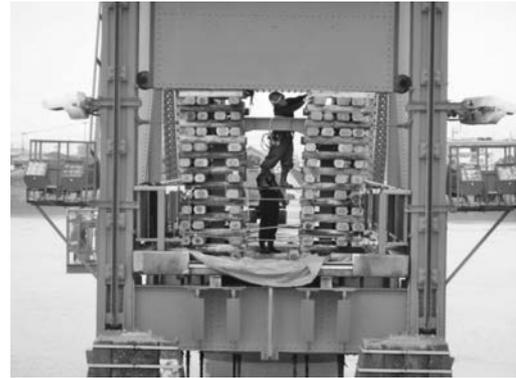
写真一五 カウンターウエイト仮受状況

枕木を遊歩道上に敷き積み上げ、枕木とカウンターウエイトの間に油圧ジャッキを入れ、メインワイヤーロープが約 30 cm 程度緩むまで押し上げる (写真一五)。

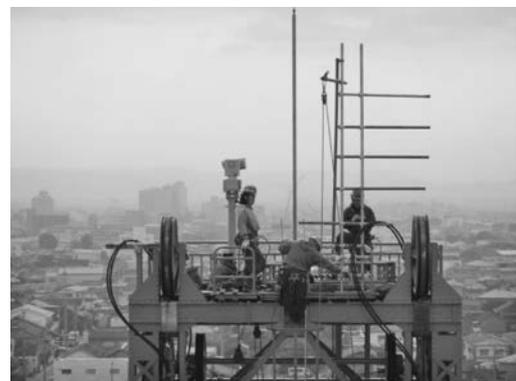
写真一六 電動ウインチ設置状況

はじめに、必要な資機材荷揚用電動ウインチを設置する。鉄塔上の床に枕木を敷き養生を行った後、縦 300 mm、横 300 mm、長さ 4000 mm のジンポールを組み立てる。ジンポールの先端部には作業用滑車の取付けとステアワイヤを 3 方向へ張り、チェーンブロックとチルホールを用いて設定した (写真一六～一八)。

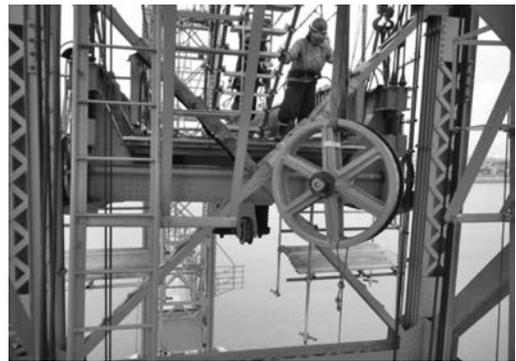
写真一十二 可動桁から遊歩道上へ下ろす

可動桁滑車は、一度可動桁に降ろし、遊歩道側へ方向を変える（写真一十～一十二）。

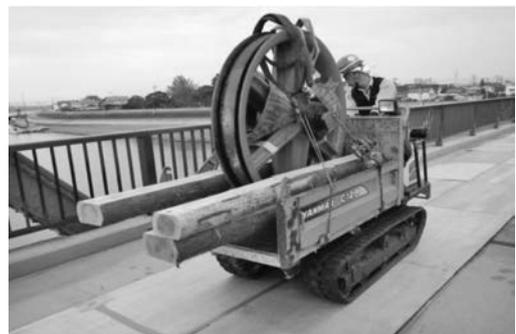
写真一十三 遊歩道上の運搬

滑車は修理のため工場へ（写真一十三、一十四）。

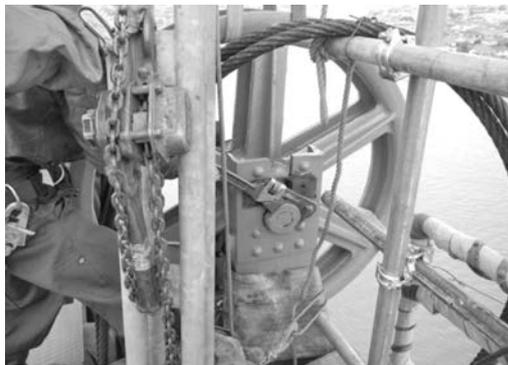
写真一十 可動桁滑車取り外し状況

$\phi 1240$  mm の滑車を取り外し、ジンポールデリックを使用して、30 m 下の遊歩道部まで下ろす。

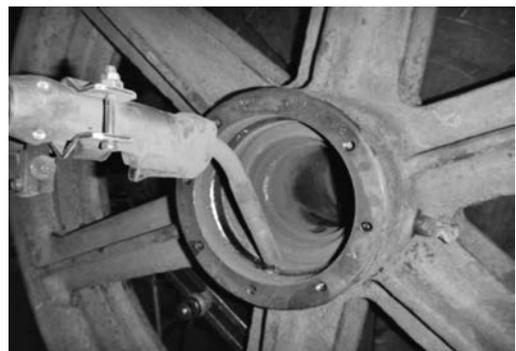
写真一十五 滑車軸の溶接肉盛り作業

取り外した滑車は、工場へ持ち込み破損箇所の検査を行い破損部分の修理を行った（写真一十五、一十六）。

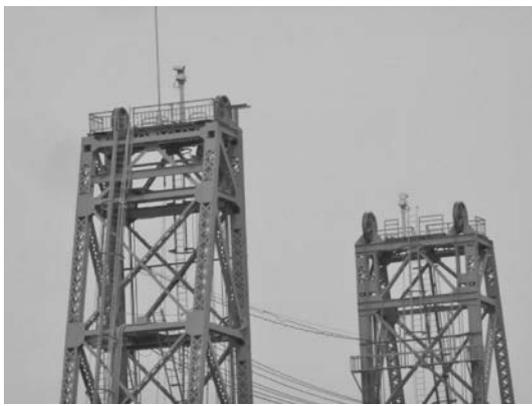
写真一 17 修理完了①

#### 4. 可動桁滑車修理完了 (写真一 17, 18)
