歴史的建造物改築工事の記録

ヴィクトリアシアター&コンサートホール（シンガポール）

築百年を超える歴史的建造物改築工事の記録である。既存レンガ造壁の一部をアンダーピニングで保持して直下に地下躯体を新たに築造し、構造体へのダメージを最小限に抑えながらレンガ壁をくり抜き、全長 20 m の鉄骨柱を屋根の開口部から挿入。また、既存建物への損傷を最小限に抑えるために雨避けの移動式仮設テントを設ける等、多岐にわたって斬新な工夫を凝らして遂行した工事の詳細を紹介する。

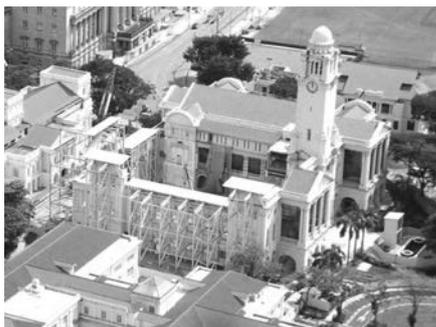
写真—1 全景写真（着工前）

ヴィクトリアシアター（以下、VT）は 1856 年から 1862 年にかけて市役所として建設され、ヴィクトリアコンサートホール（以下、VCH）は 1906 年に英国ビクトリア女王を追悼してメモリアルホールとして建設された。今回の改築工事では、VT は既存外壁のみを残し内部を地下 2 階・地上 3 階の RC 造（一部 S 造）に建て替える。言わば「外壁は約 150 年前と同じだが、内部は最新の建築技術による劇場施設」に生まれ変わるもので、改修の要素が大である（写真—1）。対して VCH は既存の木造床を S 梁 + RC 床に造り替えて

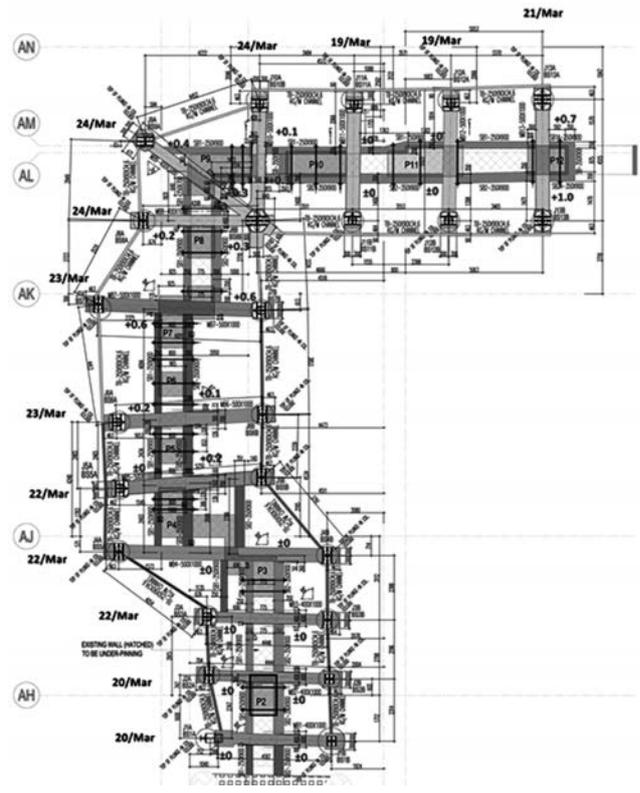
図一 VT アンダーピニング実施施工図

工事契約を締結した時点では VT 既存内部の解体工事はすでに完了し、既存外壁のみが残り鉄骨支柱で支えられた状態であった。VT のアンダーピニングは、場所打 RC 杭 (600 mm φ および 800 mm φ) 施工時に埋め込んだ H 型鋼 (350 mm × 350 mm × 106 kg) を所定の高さまで継ぎ足し、ベースプレートとロードセル (許容荷重 25 ton/個) を設置し、大梁、小梁およびつなぎ梁からなる仮設構造物を築造し、壁延長 40 m にわたって最大壁厚 1.1 m ・高さ 23 m の既存レンガ造外壁を支えるというものであった。荷重条件に合わせ、13 台ある大梁断面は 400 × 1000 mm または 500 × 1000 mm の 2 種類とした。実施工したアンダーピニングの施工図を図一に、3 次元図 (BIM) を図二に示す。

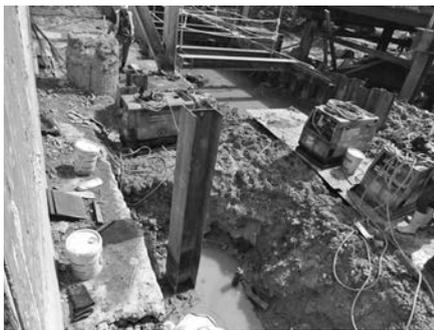
写真一2 H鋼柱(延伸後)

先行設置された H 型鋼の先端は地中 2 m 程度の位置にあったので、一旦掘削をして実施設計したベースプレートレベルまで柱を延伸した (写真一2)。柱毎に異なる作用荷重に合わせてロードセル個数を決定したため、実施工にあたってはロードセル個数に合わせて、形状の異なる 5 タイプのベースプレートを設置した。

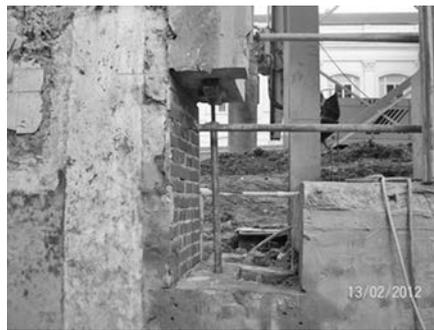
写真一3 大梁貫通開口

実施設計と測量結果をもとに外壁に開口を設けた。最初に開口の四隅をコア抜きし、孔と孔にワイヤを通して、開口の四辺をワイヤ・ソーで切断した (写真一3)。外壁のカドにあたる箇所では壁に対して斜めに開口を設ける必要があったので、特注の固定治具を準備した (写真一4)。ワイヤ・ソーで切断し既存壁と縁を切った後は、切断片をブレイカーで破碎して除去した。一箇所に集中して、同時に大梁貫通開口を複数箇所設けることは、構造壁の欠損箇所が集中することになり既存外壁を損傷する原因になる恐れがあったた

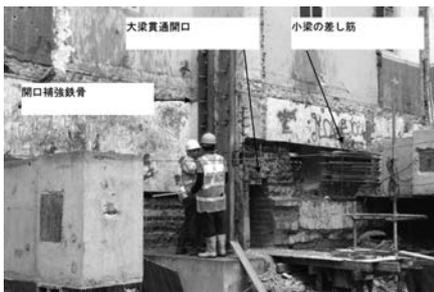
写真一5 施工状況

小梁断面は250 mm × 900 mm と 350 mm × 900 mm の2タイプとし、既存壁自体の荷重が既存柱、小梁、大梁、仮設鉄骨柱と円滑に伝達されるように、小梁天端に既存壁が100mmの幅で載るように既存壁をハツリ込んだ後、小梁を施工した(写真一5)。

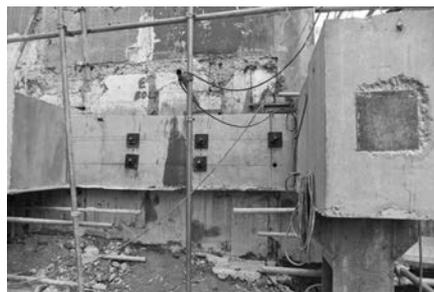
写真一6 貫通ボルト

さらに既存壁を小梁ではさみ込むように、直径30 mmの高張力ボルトで締め上げて既存壁保持力を高めた(写真一6)。なお、トルクレンチを使用してボルトには230 kNの軸力を導入した。

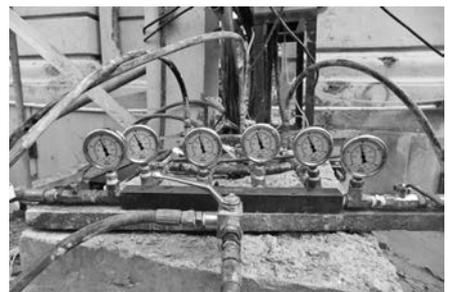
写真一7 加圧メーター

⑦ジャッキアップ

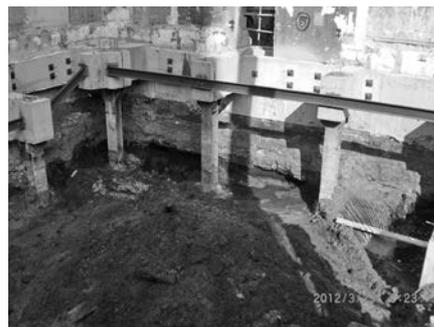
写真一9 掘削開始前

13台の大梁のジャッキアップが完了後、掘削を開始した。また掘削の進捗に伴いH型鋼柱に水平つなぎを設置した（写真—9～11）。

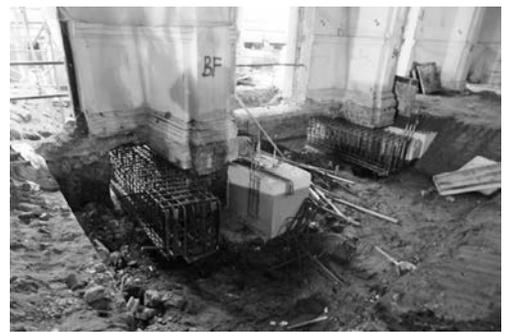
写真—13 貫通開口と梁

既存壁に連続してコア抜きをし、基礎梁貫通用の開口を設けた（写真—13）。

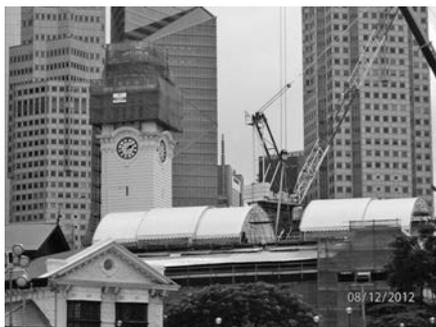
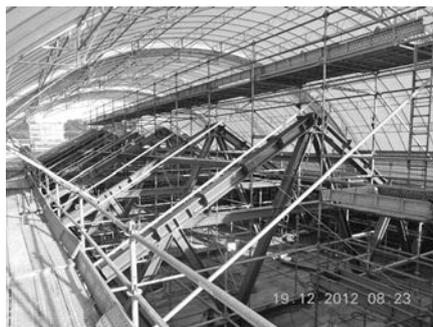
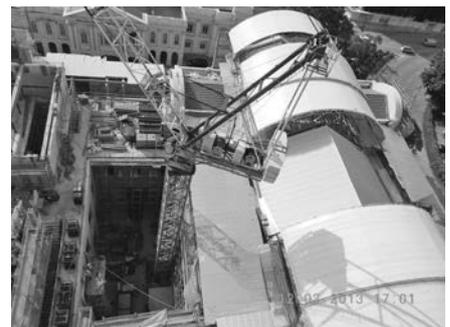
写真—14 テントを移動してのトラス建方

写真—15 新設屋根鉄骨施工中

写真—16 屋根テントと新設屋根

防止する必要があった。これは雨水による汚損防止のほか、雨水がレンガ壁にしみ込んで壁内部に存在する塩化物が溶出し、溶出した塩分が壁表面部で再結晶化することにより引き起こされる塩害を防止するためでもある。検討の結果、VCHの既存天井および既存屋根を解体する際に使用する足場をベースにして、可動式テントを設置することとした。原価低減のためテント本体は建設地で既製品として調達可能なものを探し出し、テントの柱部分を改造して柱脚部にキャスターを取り付けた。足場上に溝型鋼を固定してテントが移動する際のレールとなるようにし、テントのキャスターがレール上を転がることにより、可動式テントを実現させた。結果、実際に数名の作業員のみで容易に移動させることが出来、非常に有用であった（写真—14～16）。

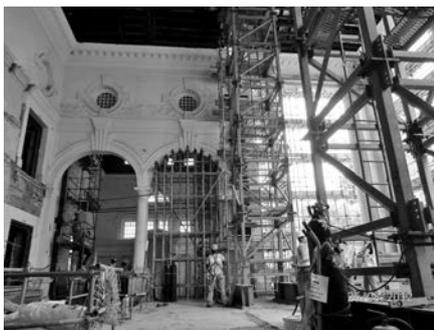
写真—17 アーチ開口部の補強状況

VCHでは、改修前と比較して大幅に増大する屋根鉄骨構造物を支持するため、鉄骨柱が新設された。ただし国家遺産に登録されている建物であり、増改築時に追加された構造物は竣工後には見えない意匠とするという制約条件があるため、鉄骨柱をレンガ壁に埋め込む設計になった。レンガ壁に柱設置のための欠き込みを作ることは、すなわち柱設置までの期間に既存構造物に断面欠損が生じるということである。鉄骨柱がアーチ開口の端部に位置する場合には、アーチ開口を

サポートで仮に支持した後、柱設置用の欠き込みを設けた（写真—17）。

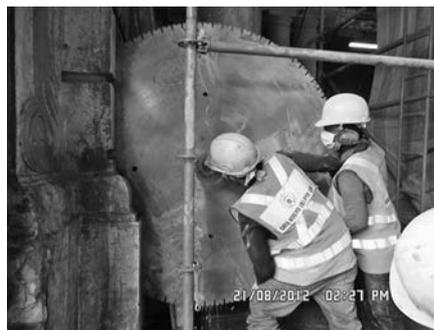
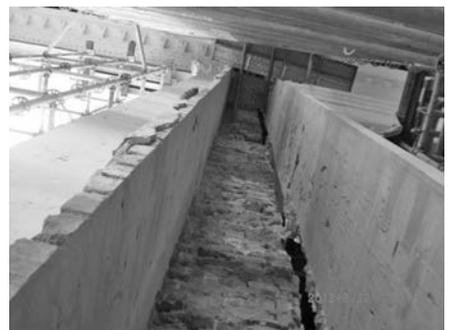
また、欠き込みを設ける際には、丸ノコでレンガ壁に切り込みを入れて、構造的に縁を切り、はつり工事等の振動による既存構造物への影響を最小限に留めるよう配慮した（写真—18, 19）。

写真—18 丸ノコによる壁切断

写真—19 平滑な切断面

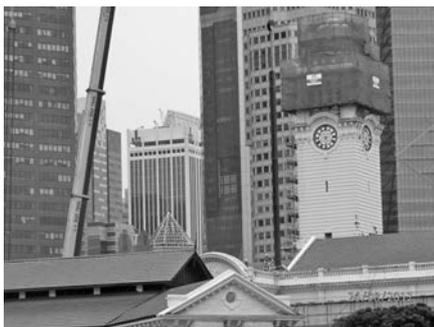
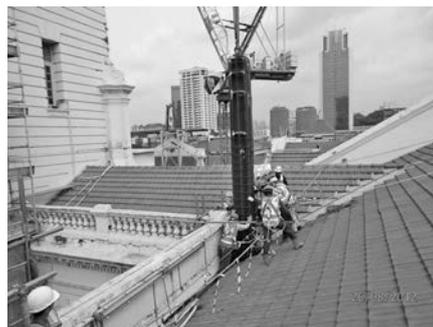
施工を迅速に行うため、全長20mの柱に鉄骨工場で鉄筋を取り付けし、現場に搬入し建て方を行った（写真—20, 21）。

写真—20 鉄骨建方状況

写真—21 鉄骨建方状況

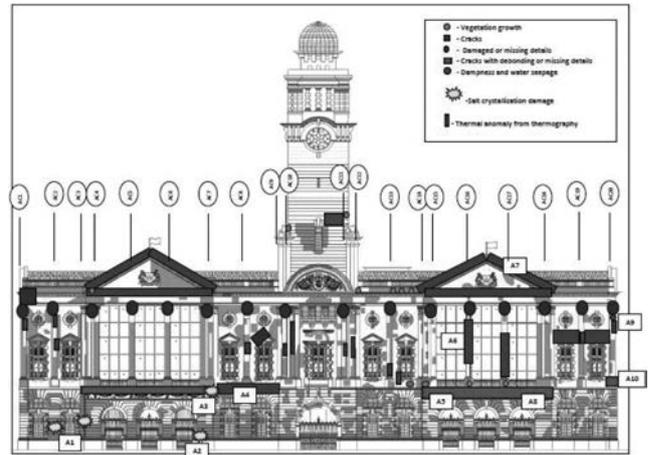
図—3 調査立面図

このうち施工前調査は特に重要であり、調査は専門コンサルタントに発注し細部まで行い記録を作成した。建物前面の調査結果図を図-3に示す。壁面に根付いた植物の状況、ひび割れ、破損状況、モルタル層の浮き、湿気による損傷、塩害の状況等を記録した。

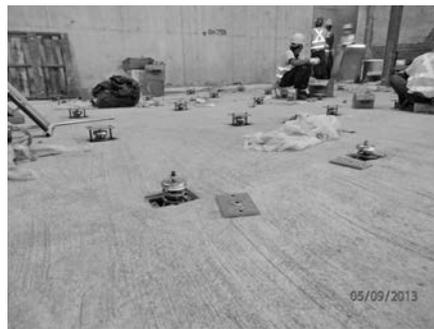
写真—24 防振装置の設置

で浮き床のコンクリート打設を行うため、工数の多さから、これらの諸室の施工がクリティカル・パスにならないように、工程計画上也注意が必要であった。フローティングフロアの施工手順を写真で振り返る(写真—22～24)。

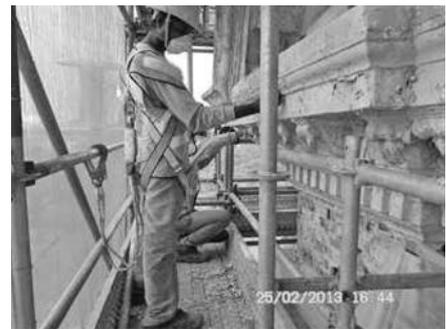
写真—25 既存塗装除去

- ① Pre-Condition Survey (施工前調査)
- ② Paint Removal (既存塗装除去) (写真—25)
- ③ Rising Damp Treatment (湿気防止)
- ④ Biocide Treatment (防カビ剤, 下地)
- ⑤ Salt Inhibitor (耐塩害処理) (写真—26)

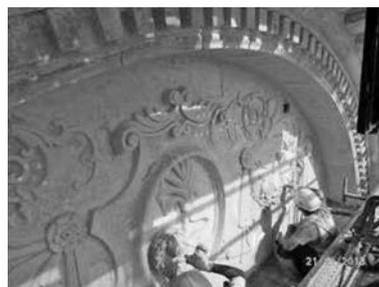
写真—27 左官仕上げ塗り状況

- ⑥ Consolidant (表面強化剤塗布)
- ⑦ Rendering (左官塗り) (写真—27)
- ⑧ Biocide Treatment (防カビ剤, 表面)
- ⑨ Painting (塗装)
- ⑩ Water Repellent (撥水处理)
