## 「蛇ぬけ」の教訓

### 1. 梨子沢の土石流災害

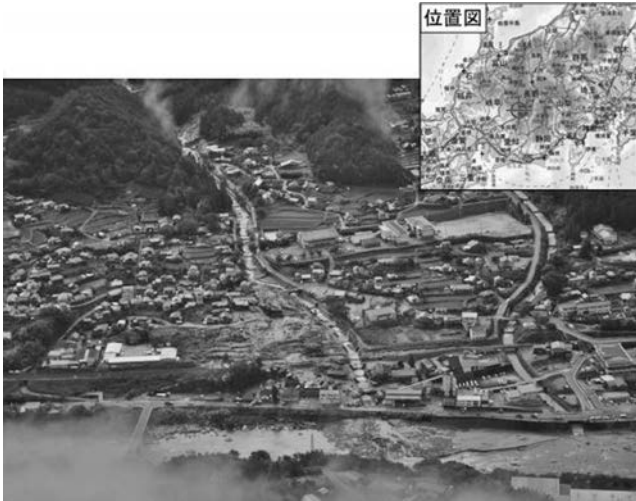
平成 26 年 7 月 9 日に長野県南木曽町梨子沢で台風 8 号の豪雨により、大規模な土石流災害が発生し、死者 1 名、負傷者 3 名、家屋全壊 10 戸、浸水家屋 9 戸等の被害が発生した。また、県道・町道橋 4 橋、JR 橋梁 1 橋が流失し、国道 19 号線は崩壊等により交通止となり、同時に砂防堰堤及び流路工等も大きな被害を被った。

風化の層が薄いため滑り面までの降雨浸透が速く、土層の水分貯留量が少ないため、時間 97mm の豪雨直後に土石流が発生し、その後河床堆積物を巻き込みながら発達し、扇状に直進して木曽川まで流下したと考えられる。

被災全景

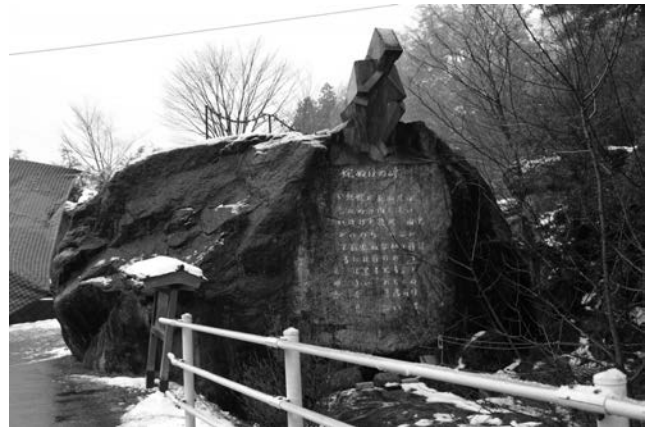
蛇ぬけの碑

昭和 28 年 7 月、伊勢小屋沢の蛇ぬけ災害によって犠牲になった 3 名の霊を慰めると共に、この災害によって得られた幾多の教訓を後世に伝え、再びこの惨事を繰り返さない事を念願し「蛇ぬけの碑」を溪流の岸辺に建立した。

碑には地元に残る土石流災害の前兆・予兆現象を刻み後世の戒めとした。

白い雨が降るとぬける 尾先 谷口 宮の前  
雨に風が加わると危ない  
長雨後 谷の水が急に止まったらぬける  
蛇ぬけの水は黒い  
蛇ぬけの前には きな臭い匂いがする

「蛇ぬけの碑」は想定外の豪雨の発生を肝に銘じ、「前兆・予兆現象に細心の注意を払い」早期の対応、「自発的な行動（水平・垂直避難）」を強く訴えている。
