# 阪神高速における更新事業

## 大規模更新・大規模修繕

阪神高速道路は、昭和39年に初めての区間（土佐堀～湊町間約2.3km）が開通して以来、50年以上が経過したが、構造物の老朽化の進展に伴って重大な損傷が顕在化してきている。繰り返し補修を実施しても構造物の健全性を引き上げることができず、最終的には大きな損傷に進展し、通行止め等が発生するおそれのある構造物を対象に、今年度から更新事業（大規模更新・大規模修繕）を開始したことから、当該事業の概要や現在直面している課題などについて紹介する。

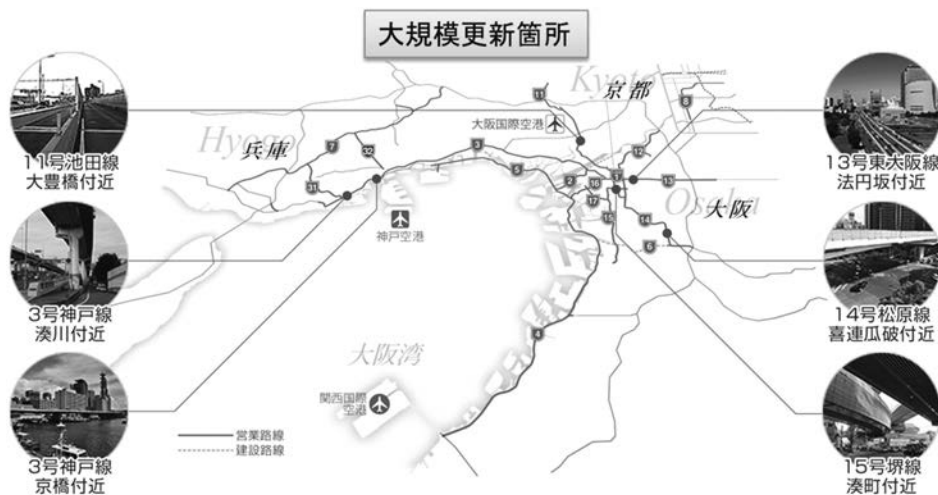
図—2 大規模更新箇所

### (3) 事業概要（各箇所）【状況と対策】（図—2）

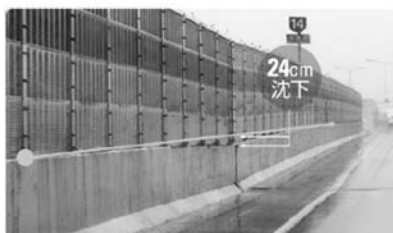
図—3 3号神戸線（京橋付近）

しかし、その後の長期に渡る年月の経過に伴い、このヒンジ部で設計時に想定していた値を大きく上回る変形（ヒンジ部の沈下）が発生した。応急対応として、垂れ下がった橋桁を内部に設置したケーブルで引き上げる対策を行ったが、十分な回復が見られず現在も沈下が進行している状況である。

中央部の垂れ下がりが進行する  
橋桁

橋桁の中央付近が建設時の想定よりも沈下

今回の大規模更新事業では、橋梁を全面架け替えとする計画になっている。

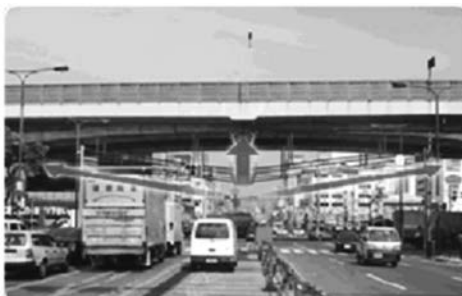
写真—1 14号松原線（喜連瓜破付近）

ケーブルで左右から引き上げて中央を持ち上げる対策を実施

この区間は、幹線道路の交差点上で下に地下鉄が通っており、橋脚位置の制約から長径間とする必要があった。そのため、連続PC有ヒンジラーメン箱桁橋（3径間）が採用され、昭和55年に開通した。ところが、開通後、設計当初に想定された以上の変形（ヒンジ部の沈下）が発生した。応急対策として、路面の平坦性を確保するためやむを得ず舗装のオーバーレイを実施した。

しかしながら、その後引き続き変形の進行が懸念されたため、平成15年の14号松原線フレッシュアップ工事（終日通行止工事）の期間を利用して、外ケーブル（下弦ケーブル）を緊張させることにより中央ヒンジ部を介して主桁下フランジに上揚力を加える対策を実施した。その結果、変形の進行は抑制されたが、抜本的な回復までには至っていない。

今回の大規模更新事業では、橋梁を全面架け替えとする計画になっている。

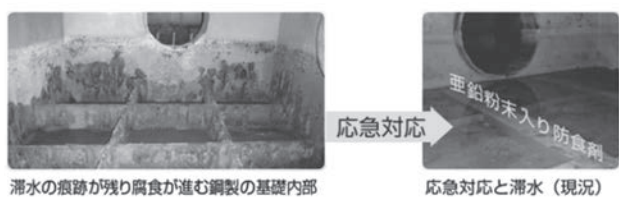
図—4 15号堺線（湊町付近）

このような都市施設の密集する地区であるため、橋脚基礎に一般的な杭やケーソンなどが採用できず、やむを得ず地下街の函体上に直接基礎を設置せざるを得なかった。地下構造への荷重負担をできる限り軽減す

ることを目的に、一部区間においてその基礎形式を鋼製フーチングとし、昭和47年に開通した。

建設後、環境の変化により地下水位が上昇し、鋼製フーチングの内部に想定外の地下水が流れ込み、その滞水による腐食が進行した。これまで、金属溶射や電気防食などの応急対策を実施しているが、抜本的対策とはならず、地下水位の変動による乾湿の繰り返しとともに、鋼製フーチング内が常に高湿で保たれていることもあり、今後もさらに腐食が進行する懸念がある。

今回の大規模更新事業では、地下水による劣化を防ぐため、基礎部を取り換える計画になっている。

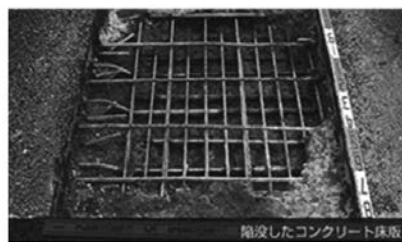
図一8 RC床版の損傷（陥没）

大型車等の影響による  
床版の損傷

久性の低いRC床版において、損傷状況を考慮し床版下面への鋼板接着補強を実施してきたが、補強の完了した床版の一部に漏水や接着剤の劣化による接着不良といった損傷が確認されている。RC床版の劣化が進行すると、路面の陥没など大きな影響が発生する。

今回の大規模更新事業では、補強の完了したRC床版のうち再劣化による疲労耐久性低下が懸念されるものについて、取り替えを実施する計画になっている。

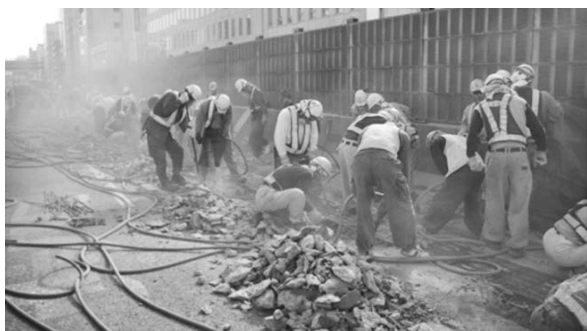
写真ー2 フレッシュアップ工事実施状況

阪神高速では、1つの路線や区間を8日間程度終日通行止めし、大規模に舗装や伸縮継手等を補修する「フレッシュアップ工事」をほぼ毎年実施している（写真ー2）。近年のフレッシュアップ工事実績は表ー1のとおりである。

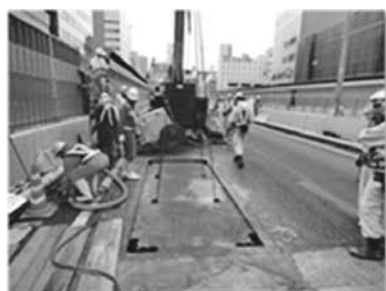
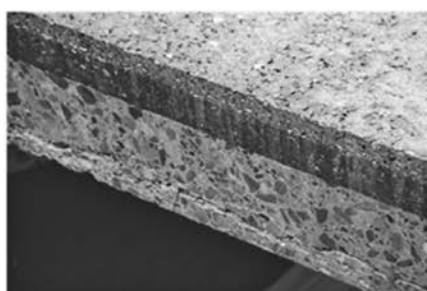
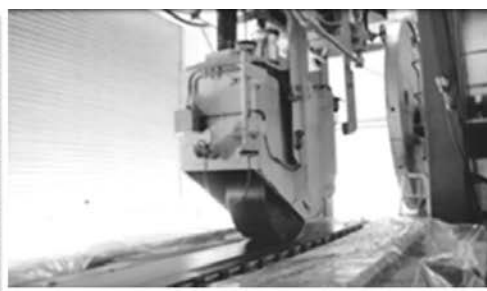
写真ー3 RC床版の切出・損傷状況・輪荷重試験状況

平成26年度のフレッシュアップ工事において、補強の完了したRC床版の漏水や接着不良といった損傷が疲労耐久性にどう影響するかを調査するため、床版の損傷発生部分を切り出した。現在、輪荷重走行試験

による疲労耐久性の評価を行っている（写真ー3）。

今後、補強の完了している床版を対象に、補強直前及び現在の損傷状態等から優先度を設定し順次詳細調査を行い、長期的な耐久性の確保が困難と評価される床版については、その程度に応じて取り替え、部分補強等を実施する予定である。

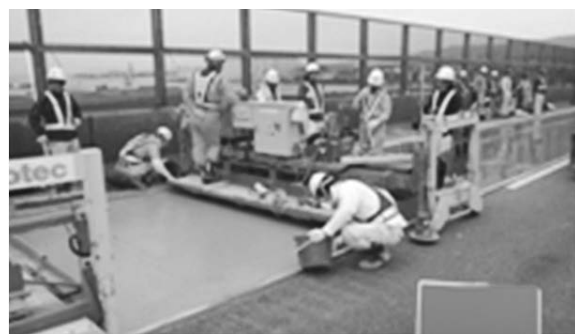
写真—4 SFRC舗装の施工状況

の補強となるSFRC舗装を施工し床版剛性を高めることにより疲労耐久性を向上させる対策を進めている。平成27年度の湾岸線フレッシュアップ工事においても、約9,000 m<sup>2</sup>のSFRC舗装を施工した（写真—4）。しかし、SFRC舗装を規制工事で実施する場合は、長時間にわたる交通規制が必要であるとともに品質面に対する天候の制約が大きいことから、高速道路の下面から施工可能な対策工法として、Uリブ内面モルタル充填工法、Uリブ溶接ビード切断工法等の開発に取り組んでいる（図—12）。今後は、下面対策工法開発の進捗にあわせて、適切に補強方法を組み合わせて対策を実施していくよう考えている。
