供用中の鉄道トンネルに対する補強工事

供用中の地下鉄路線である複線シールドトンネルの一部に、変形が確認された。変形区間は延長約110 mであり、その恒久的な安全性を確保するため、高圧噴射攪拌工法による外部補強工事と、110 m区間のうち変形の大きい30 m区間に対する二次覆工による内部補強工事を実施した。いずれの工事についても、供用中の鉄道トンネルに対する補強工であり、列車運行を確保することが施工時の絶対条件とされた。

本稿では、補強工事の概要、施工方法を決定するために実施した試験施工、および施工結果について述べる。

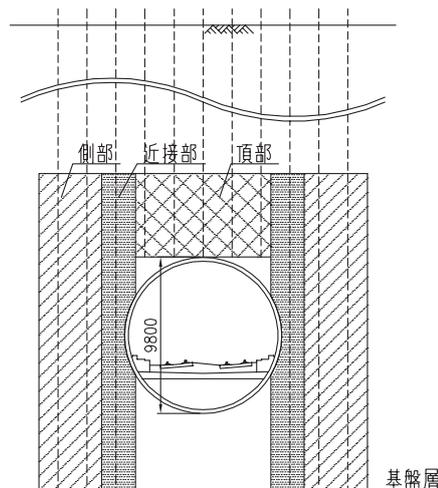
図一1 外部補強工計画断面図

外部補強工は、将来的な地上改変によって作用すると想定される荷重からトンネルを防護する目的で実施した。図一1はトンネルと改良体との位置関係ならびに改良体の形状を示したものである。改良体は地上改変によって生じる上載荷重をトンネルに作用させずに、基盤層に直接伝達させる門型構造を採用した。施工はトンネルとの位置関係で近接部、側部および頂部に分類し、施工を管理することとした。

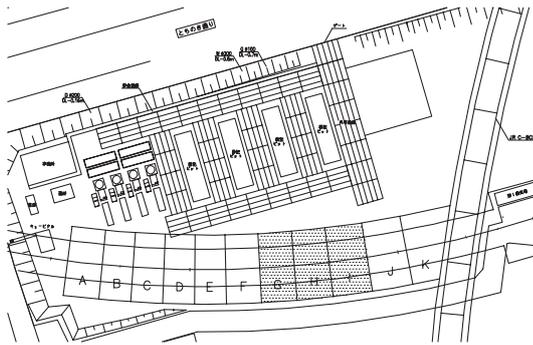
図—2 外部補強ブロック分割
※網掛部 内部補強併用箇所

発注者及び設計者と協議の結果、図一2のように補強区間を約10 mの11ブロックに分割し、ブロックごとに四隅の杭に対して試験施工を行って有効径を設定し、有効径に合わせて杭の割付けを行う施工方法を採用した。

試験施工の結果、16本の中で出来形にばらつきが確認された。その原因は、対象地盤が高い粘着力を有する複雑な地質であることによると考えられた。このため、外部補強区間全体の110 m区間を均一な改良径および杭割付で施工することは品質確保の面で困難であると考えられた。

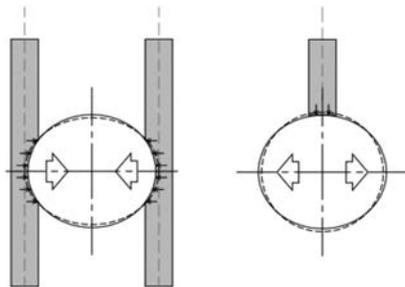
図—3 トンネル変形の傾向

トンネルの変形計測の結果、地盤改良の施工と連動したトンネルの変形が確認された。変形の方法は一方方向ではなく、近接部および側部の地盤改良を行った場合、横伸変形が復元する方向に変形（以降「復元変形」）し、頂部の地盤改良を行った場合、横伸変形が進行し（図—3）、1断面の施工完了時には、復元変形が卓越して残るとということが確認された。

変形の大きさは、トンネルから最も近い近接部施工時に最も大きく、側部および頂部では比較的小さい結果となった。このため、近接部の施工は、列車運行が終了した線路閉鎖時間帯（約3時間）で行い、側部及び頂部の施工は、工期短縮のため、施工時間帯の制約を設けずに、昼夜間施工で行うこととした。

試験施工で復元変形が支配的であったことをうけ、外部補強および内部補強の併用区間では、トンネルや軌道の計測値を常時監視し、横伸変形が管理値を超えた場合は即座に施工を中断する事を条件に、外部補強を先行して実施する手順とした。

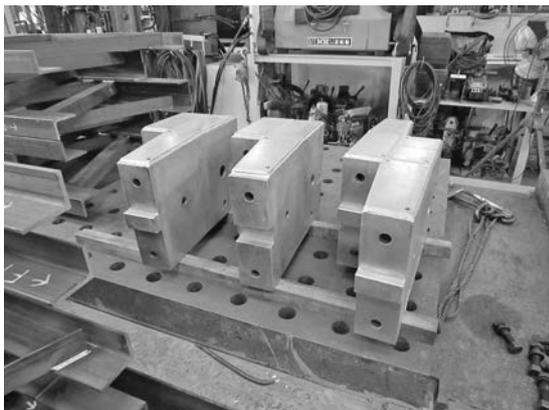
写真—1 鋼製段差継手セグメント

当初検討委員会が提案した内部補強方法は、コンクリート二次覆工による補強構造であった。しかし、限られた線路閉鎖時間内の施工では打継ぎ目が多数生じ、品質および維持管理上の不具合が発生する懸念があった。このため、一様な品質が期待できる二次製品である、鋼製段差継手セグメント（以降「セグメント」）を使用した施工方法を採用した。このセグメントは、継手が階段状になることで隣接するリングとイモ継ぎにならず、また一方の継手が凸の形状を、他方の継手が凹の形状を有し、それぞれが嵌合することにより高い剛性が得られるという特徴がある（写真—1）。

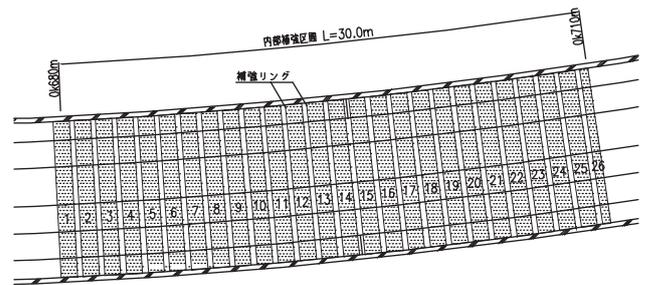
図—4 内部補強区間平面図

内部補強の形状は、1ピースの幅が 225 mm であるセグメントを 4ピース並べて1段とし、それをトンネル周方向に 33段組み合わせることで、幅 900 mm の補強部材 1リングとなる構造とした。シールドトンネルを構成する既設覆工幅（1,200 mm）の中央部分に配置して補強する構造として設計した。内部補強を行う 30 m 区間には、既設覆工が 25リングと半分の割り付けであったことから、セグメントも 900 mm 幅で 25リング、及び 450 mm 幅で 1リングの合計 26リングの構成とした（図—4）。

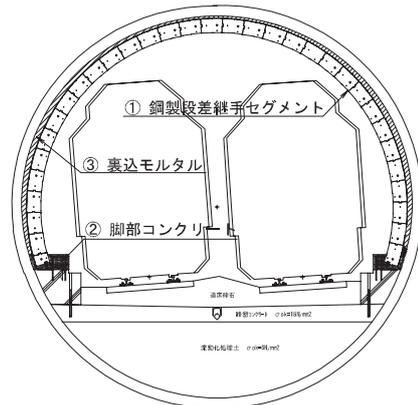
図—5 内部補強構造構成図

補強部材は、①鋼製段差継手セグメント、②脚部コンクリート、③裏込モルタルの 3部材で構成される（図—5）。それぞれの役割・構造・性能は下記のとおりである。

セグメントはインバートを通じてアーチ状となり、設計荷重を支える部材である。鋼製のセグメント、及びボルトからなる構造である。防錆仕様は、ピースが小さく、また形状が複雑であることから、溶融亜鉛めっき（HDZ55）とした。

脚部コンクリートは、セグメントと既設トンネル構造物との界面にて応力を伝達するための部材であり、鉄筋及び無収縮モルタルからなる構造である。

裏込モルタルは、既設覆工に設計荷重が作用した際、二重リング構造間で応力を伝達する部材であり、無収縮モルタルからなる構造である。

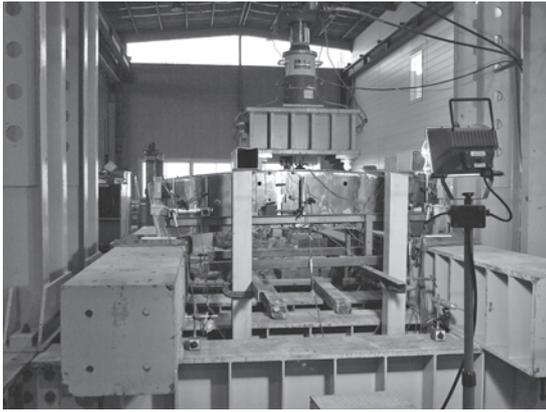
写真一 性能確認試験 載荷状況

セグメントの強度、剛性および組立形状が要求性能を満たしている事を確認するため、工場検査を実施した。強度および剛性については、4ピースを添接したセグメントに設計荷重相当を載荷し、弾性変形範囲内であること、目標とするたわみ量以内であることを確認した。組立形状試験は1リング33段の仮組を行い、寸法誤差が管理基準値内であることを確認した（写真—2, 3）。

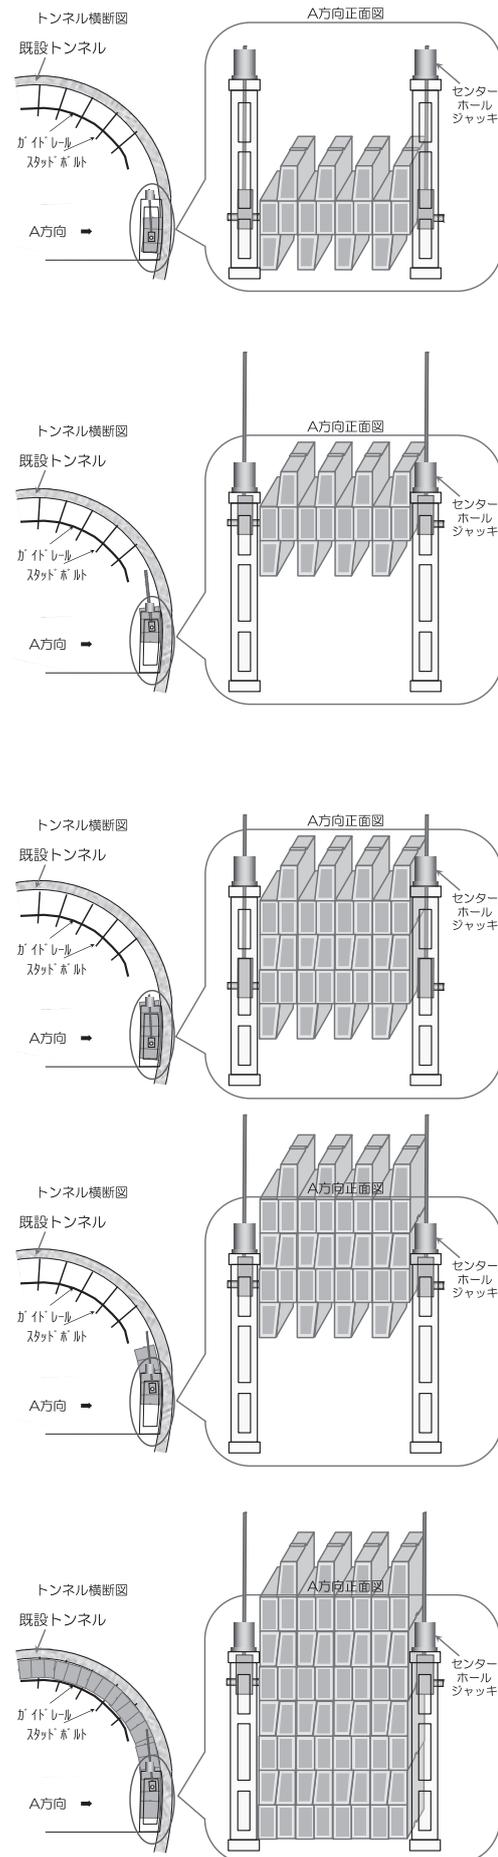
図一6 セグメント組立ステップ

列車の運行を確保しながら、夜間線路閉鎖時間内にセグメントを組み立てるには、列車の建築限界内に大規模な仮設物を設置することは出来ない。この条件下で施工を行う方法として、設置箇所の最下段に1段分のセグメントを組み立てて油圧ジャッキでせり上げ、出来たスペースに更に1段分を組み立ててせり上げるという手順でセグメントを下から順に組み上げ、天頂部で閉合させることで1リングの補強材を組み立てる方法を採用した(図一6)。

この施工方法の場合、閉合する前の過程では、組み立てたセグメントが自立しない不安定な状態となる。このため、既設トンネルからセグメントを吊り下げて安定性を保ち、かつ組立位置まで正確にセグメントを誘導するガイドレールを設置することとした。また、建築限界外の限られた空間に設置できるセグメントせり上げ用架台および油圧ジャッキなどの設備を計画した。

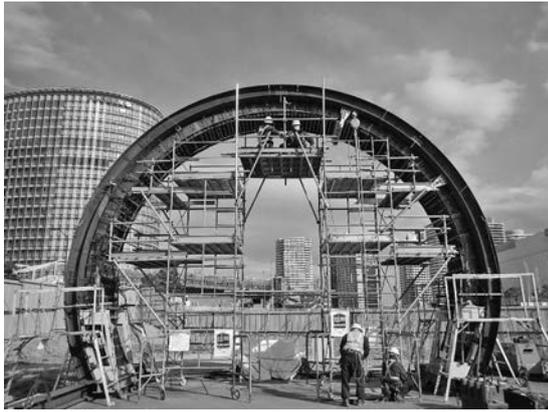
写真一4 組立試験状況

あるスタッドボルト及びガイドレールにはひずみ計を設置し、組立中に想定外の荷重が発生していないことを確認した(写真一4)。

さらに、万一吊り下げ部材の破壊が発生した場合でも、セグメントが軌道に倒れないダブルセーフティー対策として、既設トンネルに落下防止金具を取り付けることとし、設置状況及び建築限界に対する収まりについて確認を行った。組立試験の結果、セグメントの形状や仮設部材、及びせり上げ方法に細かい改善点を確認されたが、施工方法の実現性を確認することができた。

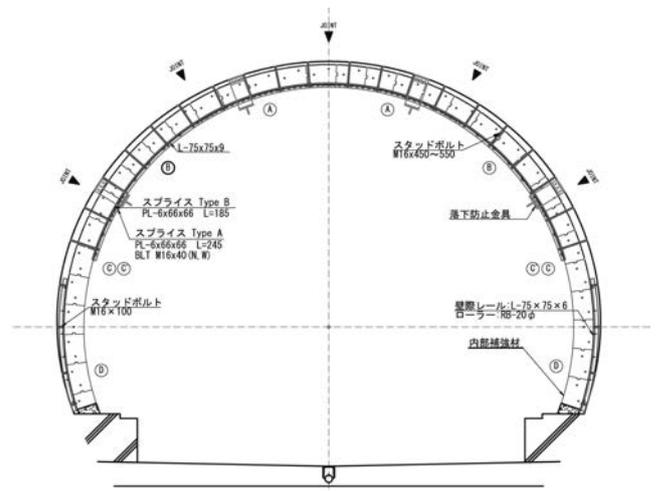
図一7 仮設部材設置計画断面図

仮設部材の設置断面形状を図一7に示す。ガイドレールは、上半部はスタッドボルトにてトンネルから吊り下げる形状で、下半部はトンネルにもたれ掛ける形状である。これは、セグメントを最下段よりせり上げた場合、初期の段階ではトンネル側部にもたれ掛かりながら、ある程度の高さからトンネル中心方向にもたれ掛かりながらせり上がることになるためであり、どちらの場合でもセグメントが不安定とならない形状とした。

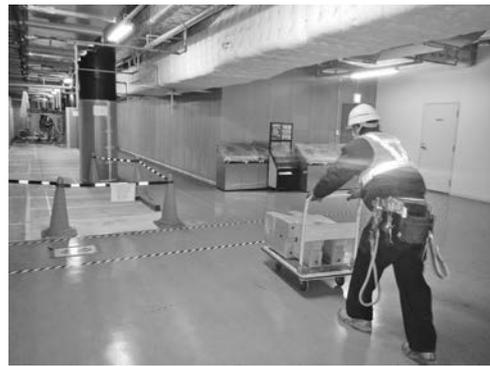
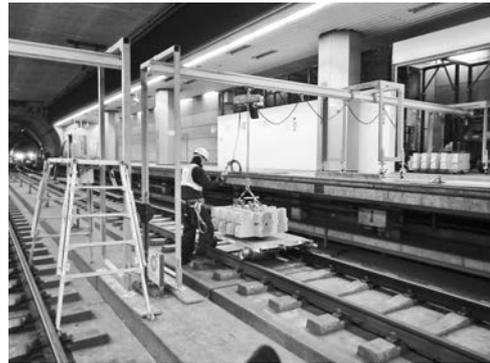
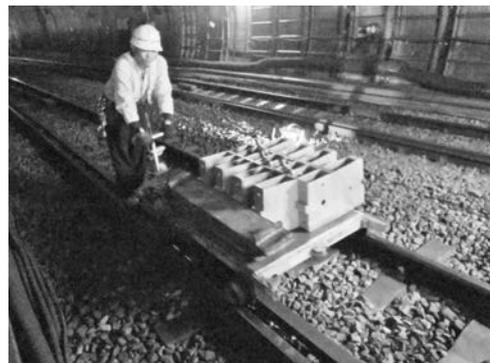
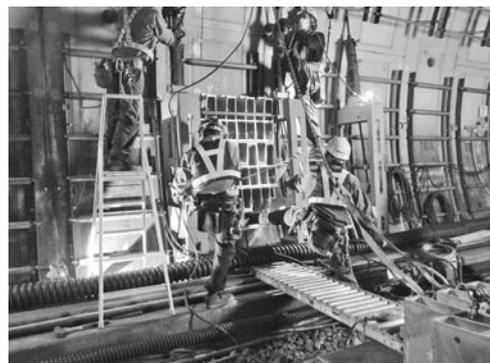
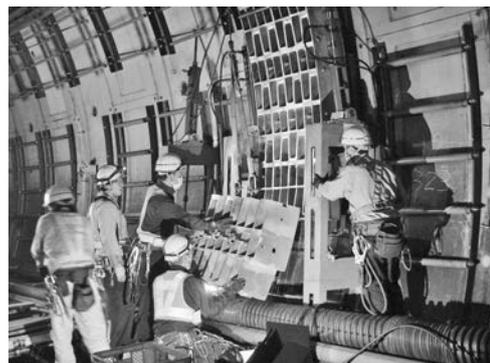
写真—5 セグメント運搬フロー

ホームから施工箇所までの運搬は、組立式の簡易門型クレーンを用いて軌道にセグメントを下ろし、軌道上を走行できる台車を用いて手押しで運搬した。施工箇所ではローラーコンベアを用いて組立箇所まで移動し、ホイストにて組立箇所への投入を行った（写真—5）。

セグメントは、1ピース約100kgである。地上からの搬入および駅構内での運搬は、すべて荷役用の台車を用いて、2ピース単位で行った。台車への積み込み及び荷下ろしは人力にて行った。駅構内移動はエレベータを使用し、営業時間外で行った。ホーム上の仮

囲い内に一時ストックしたセグメントは、補強リング1段分である4ピースをボルトにて締結し、以降はすべて4ピースを1単位で作業を行った。

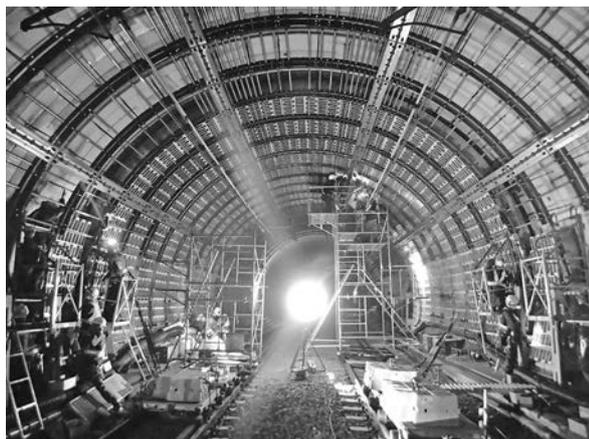
写真—6 内部補強工施工状況

トンネル内でのセグメントの組立は、線路閉鎖時間内の約180分間の間で施工を行った。この間に足場の組立解体、資材の運搬、片付けおよび跡確認を行うため、セグメント組立の実作業時間は約100分間であった。

試験施工の際は、製作精度などの原因により、1ピースのごとの組立でも嵌合部が入りにくく作業に時間を要したが、凸部及び凹部の面取りを行ったこと、ロール発注により製作精度が向上したことなどにより、4ピースごとであってもわずかな調整で組み立てることができた。

1日の作業では平均して、両脚からそれぞれ4段の組立を行った。33段分の組立および閉合作業、ジャッキなどの仮設物の移動を含めたサイクルタイムは、1リングあたり6日程度であった。

写真—6に施工状況を示す。

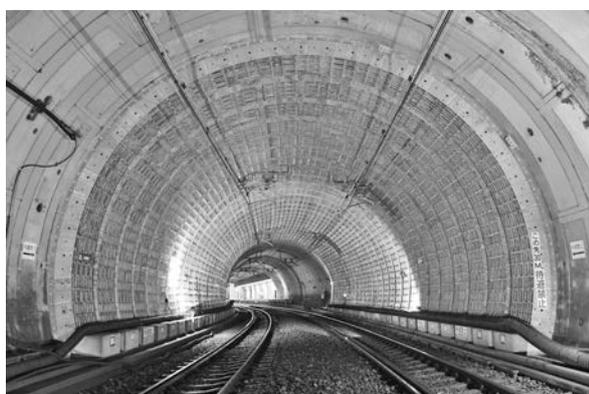
写真—7 内部補強工完了全景

トンネル内での充填作業は、ペール缶およびハンドミキサにて混練を行い、モルタルポンプにて圧送した。充填試験で漏れが生じた棲枠部は、サポート材で補強を行い、トンネル内に大きな漏れを発生させることなく、無事充填が完了できた（写真—7）。
