# 山中における大山ケーブルカー大規模設備更新

飯 田 修 一・江 原 季 映

大山ケーブルカーは、神奈川県伊勢原市の大山の麓と中腹を結ぶ、標高差 278 m、路線延長約 800 m の鋼索鉄道である。1931 年に開業し、1944 年に戦争のため不要不急線として廃止されたが、1965 年に大山観光電鉄(株)が再整備し、50 年間運行している。今回、80 年以上前に築造されたコンクリート構造物の健全化を実施して、安全性を向上させるとともに、約 4 ヶ月半の運転休止期間を設け、老朽化した車体および軌道設備を 50 年ぶりにリニューアルした。本報では、工事用道路の設置が困難な山中における、大山ケーブルカーの大規模設備更新工事について紹介する。

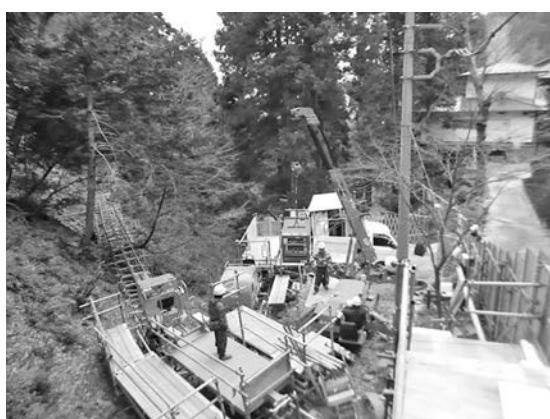
写真—1 仮設モノレール発進基地

資機材は、林道の終点部に設けた資材ヤードまで、4tユニックなどで運搬した。仮設モノレールの発進基地（写真—1）は、資材ヤードの脇に設置し、ここから既存ケーブルカー沿線2箇所に通じるルートを設定した。到達部には、第1電車橋と第2電車橋を選定した。これは、土木工事を行うにあたり、資機材を頻繁に運搬する必要があるためである。

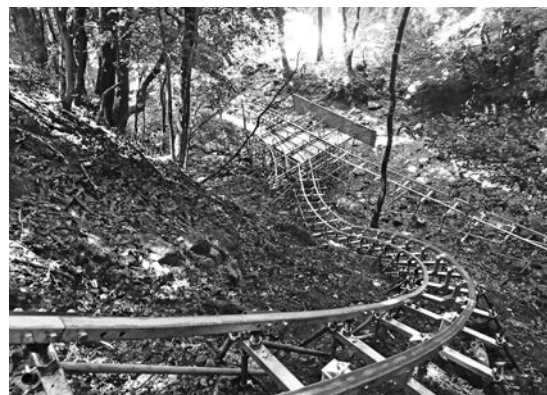
写真—2 スイッチバックと45°の急勾配

第1ルートは、全長360mで、途中砂防堰堤を横断し、沢筋を下り、スイッチバックした後、45°の急勾配を上って第1電車橋に到達する（写真—2）。設置に際しては、砂防堰堤の水流を妨げないよう工夫した（写真—3）。

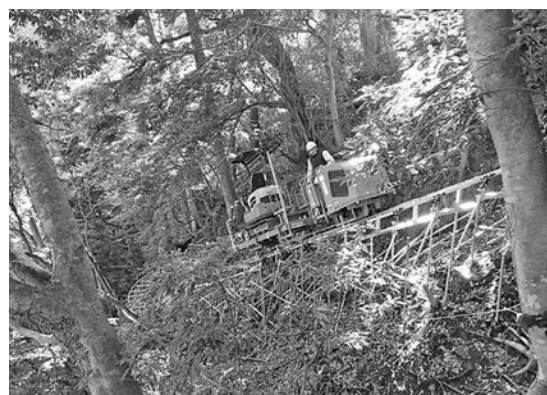
写真—4 小型バックホウ運搬状況

第2ルートは、全長150mで、崖を這うように上り第2電車橋に達する。第2ルートは、小型重機の運搬（写真—4）や、運休2ヶ月前からは、軌道工事用のレールや枕木の運搬に使用した。

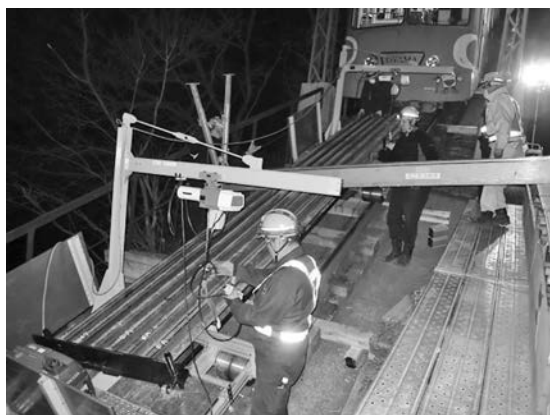
写真—5 既存ケーブルカーを活用した資機材運搬状況

まず、レールや枕木を仮設モノレールで第2電車橋まで運搬する。その後、山越し機を使用して、既存ケーブルカーの先端に連結した運搬用台車2台に積み替え、沿線全域に間配りした（写真—5）。この運搬用台車は、大山寺駅の分岐器を通過できるよう、既存ケーブルカーの台車と同等な車輪を特注して使用した。なお、この運搬作業は、運休の2ヶ月前から終列車後に日々4時間程度実施し、運休後は既存ケーブルカーが使用可能な2ヶ月間に集中的に行われた。

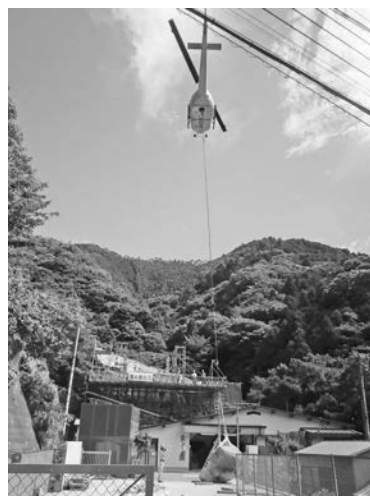
写真—6 仮設材空輸状況（大山ケーブル駅付近）

仮設材の運搬には、主として最大吊上げ能力2tのヘリコプターを使用した。両駅とも、電線や木々などの制約が多々あったが、5m×5m程度の空間を確保すれば空輸が可能である。天候のリスクはあったが、積極的にヘリコプター空輸を採用したことで、仮設構台用資材の運搬では、総重量が40t近い仮設材を2日で搬入することができた。人力による運搬が計画されていた当初工程と比較して、12日という大幅な工

期短縮となった（写真—6、7）。

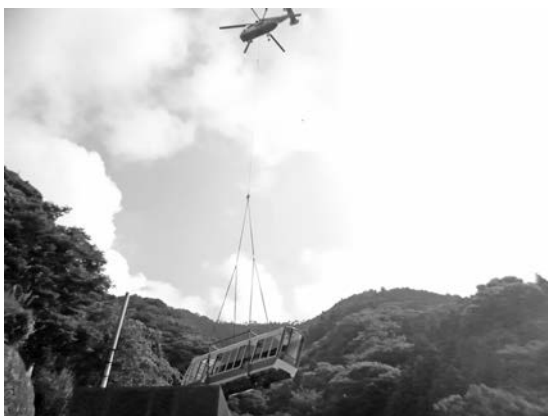
写真—8 新型車体搬入状況

なるため、少しでも気温が低い早朝に行う計画としたが、1回目の6月下旬の搬入時は3.8t以下、2回目の7月下旬の搬入時は3.5t以下に車体重量を制限する必要があった。完成時の車体総重量は5.6tとなるため、一部は搬入後に現地にて組み立てることとし、車体重量を抑えた（写真—8、9）。

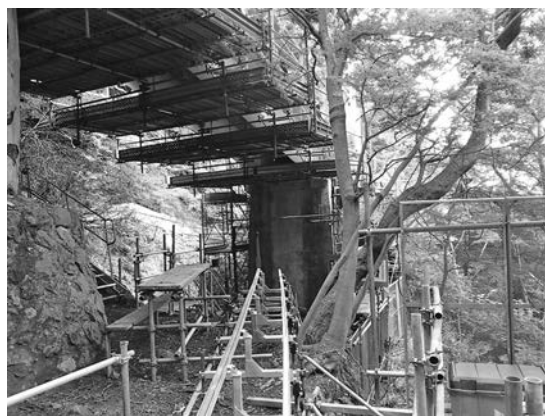
写真—10 吊足場

仮設モノレールにて資材を運搬し最初に行ったのが、桁の健全度調査用の吊足場（写真—10）の架設であった。コアの採取による圧縮強度試験や中性化深さ試験、打音調査、目視調査などを行った。その結果、中性化の進行により鉄筋には錆が生じ、コンクリート

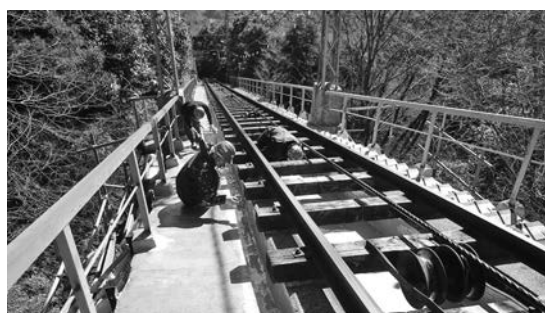
写真—11 橋面上での防水施工状況

には浮きや、ひび割れからの漏水が確認された。調査結果を踏まえ、コンクリートの性能回復のため補修を施した。最初を実施したのは、橋面を流れる雨水が、豆板やひび割れを通して漏水するのを防ぐための、橋面上のウレタン塗膜防水（写真—11）である。防水を施したことにより、水の浸入を遮断し鉄筋の腐食を防止するとともに、橋下面での豆板やひび割れ補修を確実に行うことができた。コンクリートに浮きがみられた箇所は、浮きを除去後、鉄筋の防錆処理を行い、断面修復材にて修復を行った。その後、全面に中性化防止剤を塗布し、水切りを設置した。

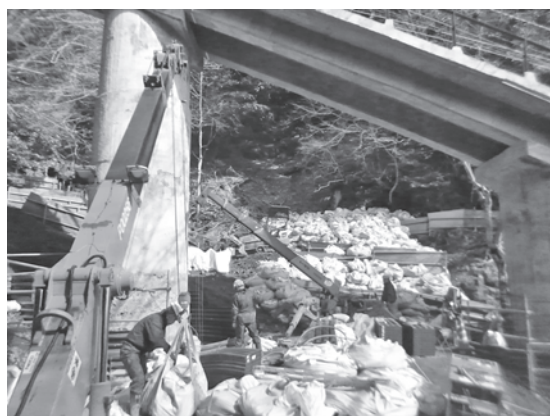
写真ー12 第2電車橋での土砂仮置き状況

そこで、土砂については、場外搬出せず現地の沢地形を利用して仮置場（写真—12）をつくることで1日の施工量を増やすこととした。
