## 部 会 報 告

# 平成 27 年度第 2 回若手現場見学会 「中之島フェスティバルタワー・ウエスト」

建設業部会

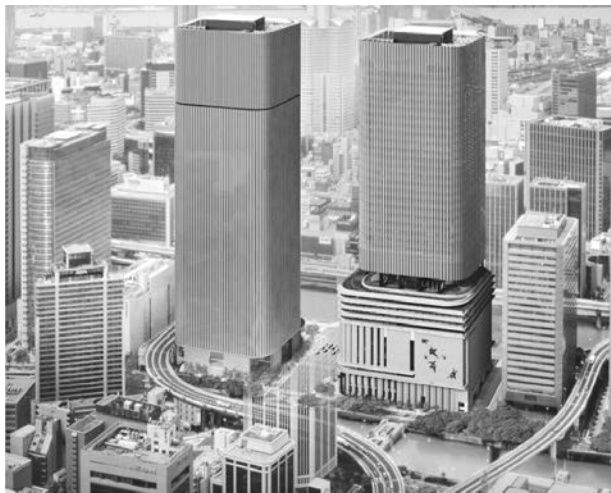
中之島フェスティバルタワー・ウエスト建築工事は、大阪駅からほど近い北区中之島 3 丁目に位置し、朝日新聞ビルと大阪朝日ビルを解体し、そこへ地上 41 階・地下 4 階建て、高さ 200 m の複合施設を建築する工事である。低層階には文化交流施設の核として、中之島・香雪美術館（仮称）と、約 300 人収容の多目的ホール、その上の基準階には関西トップクラスの BCP 対応のハイグレードオフィスが 26 フロア、最上部のホテル階には大阪最高級のラグジュアリーホテルが配される。完成すると 2012 年 11 月に竣工した、東地区の中之島フェスティバルタワーと合わせて日本で最も高いツインタワーとなる（写真—1）。両タワーを地下でつなぎ、水都大阪の象徴である中之島に『フェスティバルシティ』が誕生する。

写真—1 建物完成パース

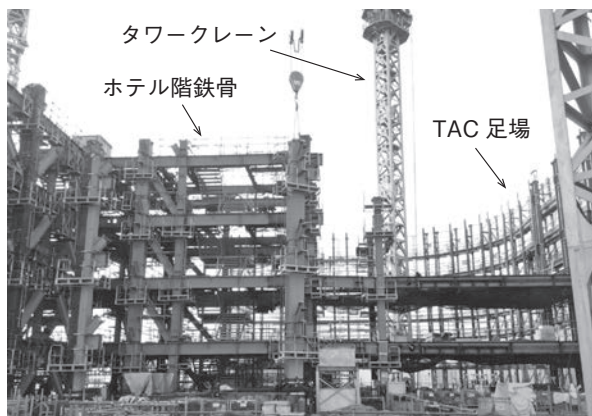
ホテル階の鉄骨建方では、外周に自動昇降式足場兼養生柵（TAC）を採用していた。これはその名の通り足場と養生柵、更には転落防止を兼ねた装置であり、建物外周を8つのブロックに分けて囲い、現場の進捗に合わせてブロック別に油圧ジャッキを使用し昇降させる装置である。現場では阪神高速上への資機材の二重の落下防止対策として、防護構台を設置していた（写真—3）。

写真—3 鉄骨建方の状況

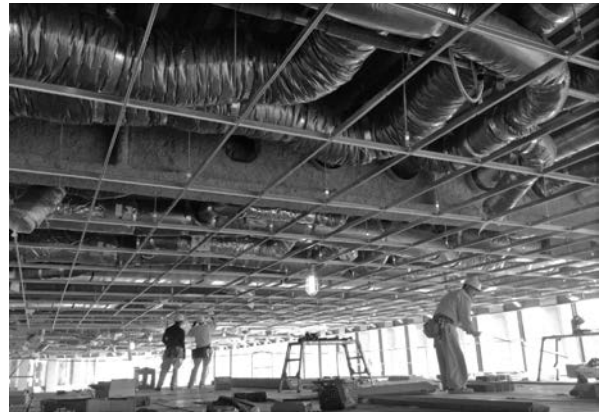
基準階は階を降りるにつれて、上記の作業内容の通り徐々にフロアが完成していく様子を見る事が出来、完成までの流れが非常に良く分かり勉強になった（写真—4, 5）。

写真—4 天井工事の状況

当日の作業は、ホテル階（32階～40階）では鉄骨建方と床躯体工事・ALC 工事、基準階（6階～31階）では上層から低層に向けて、外装 ACW ⇒ ALC ⇒ 外周柱型下地ボード貼 ⇒ 耐火被覆 ⇒ 建具枠取付 ⇒ 一般壁下地ボード貼 ⇒ 天井内設備配管・配線 ⇒ 消化・空調・ダクト接続 ⇒ 天井器具取付 ⇒ システム天井下地 ⇒ トイレ・廊下仕上 ⇒ OA フロア工事が行われていた。また、地下階（B3階～B1階）では躯体工事が行われていた。

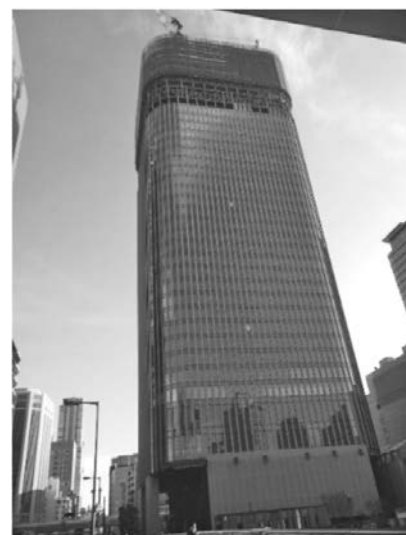
写真—6 現況の建物外観全景
