# 風化破碎地山における超大断面トンネルの施工

佐藤 大輔

本工事は、三陸沿岸道路整備事業の一環として気仙沼唐桑工区（約 11 km）のうち気仙沼第 2 号トンネル  $L = 1,167$  m を建設するものである。

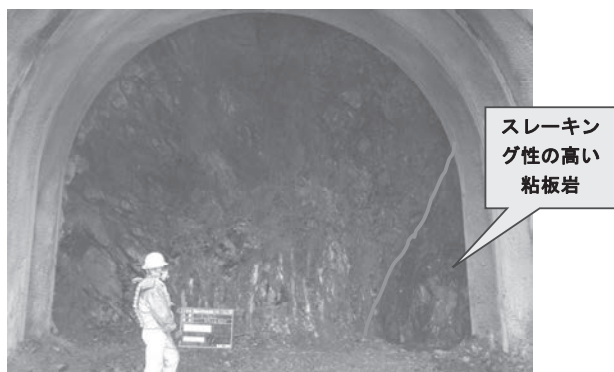
写真—1 支保No.11 切羽状況

中央導坑掘削時の地質は、坑口から70m区間においては破碎粘板岩が連続的に出現し、特に支保No.11付近では、切羽左側で比較的堅硬な砂岩、切羽右側ではスレーキング性が高く、湧水により泥濘化する黒色を呈した粘板岩が出現した（写真—1）。

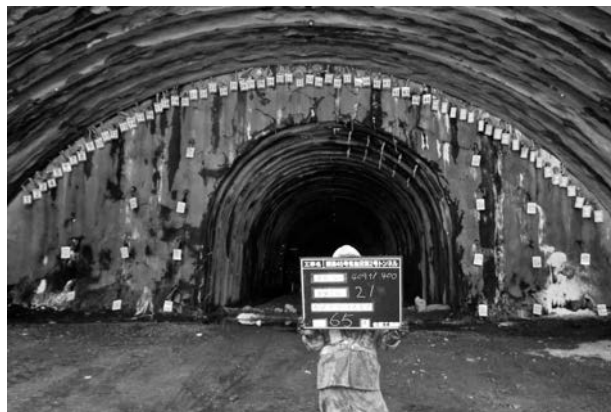
写真—4 補助工法施工状況（崩落箇所）

### (1) 施工実績（写真—4、図—9）

超大断面の施工実績として、天端の安定対策工は、坑口から崩落箇所までの18m区間を超長尺鋼管フォアパイリング（φ114.3 L=21.5m @450）にて対策工を施し、スレーキング性の高い粘板岩が広範囲に分布される奥の18m区間を長尺鋼管フォアパイリング
