# 除雪作業の安全性向上に関する検討

伊 藤 秀 樹・金 野 貴 洋・中 島 朋 也

本報告は、道路除雪体制確保の一環として進めている、除雪作業の安全性向上に関する検討について報告するものである。

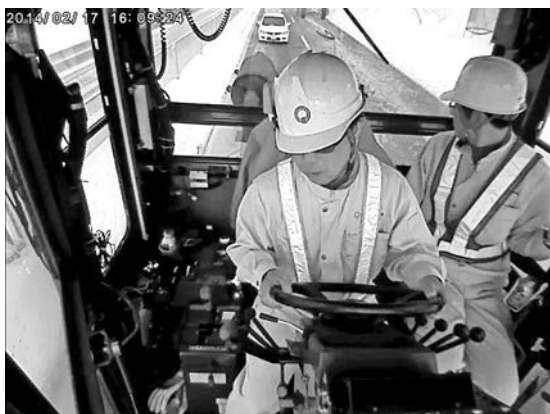
作業分析に際しては、除雪グレーダ車内にドライブレコーダを設置し、オペレータと助手の作業状況の撮影を行い、その撮影した車内映像記録を分析し、除雪グレーダ車内作業の役割分担をとりまとめた(写真—1)。

写真—1 梯団の間に位置する一般車  
オペレータ：分離帯や装置状況を確認  
助手：近接車両を確認

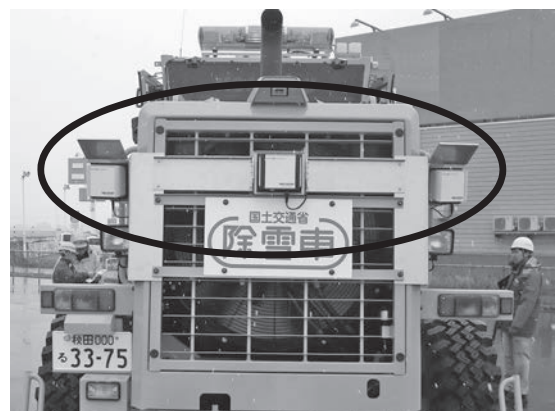
本検討で試作を行った支援システムの車両検知部を写真—4に、オペレータへの通知機器を写真—5に示す。

検知範囲は、除雪グレーダの走行車線と左右1車線の全3車線を対象としており、除雪グレーダ後方30 m以内に接近してくる物の検知を行う。

写真—4 車両検知部

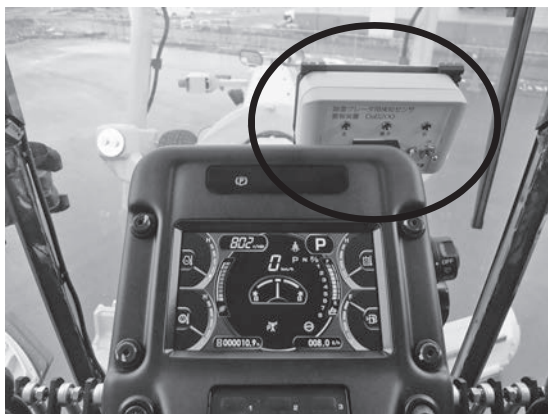
写真—5 オペレータへの通知機器

通知については、運行装置上に配置した機器により、ブザー音と赤色灯にて通知するものとしている。なお、赤色灯は、検知方向（後方3車線）で点灯位置が変わるものとしている。
