ジオシンセティックス補強土構造物による 災害復旧対策

剛壁面補強土工法 (RRR (スリーアール) 工法) による強化復旧対策

岡本 正 広

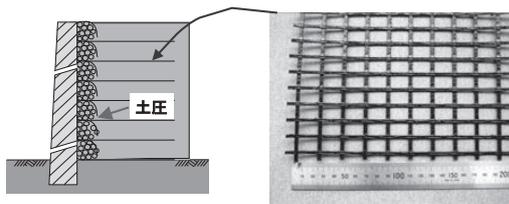
- ・見掛けは、通常のRC擁壁
- ・面状補強材は、土との噛み
- しかし
- ・全く新しい形式の擁壁
- 合わせが良く、土と一体化する

図-1 「GRS擁壁」の概要¹⁾

ジオシンセティックス補強土構造物（以下、「GRS構造物」と称す）とは、曲げ剛性を有する一体の壁面工と面状補強材とを用いて急こう配、あるいは鉛直壁面を構築する盛土補強土擁壁（以下、「GRS擁壁」と称す。図-1）と橋台・橋脚を構築する補強土橋台・橋脚（以下、「GRS一体橋梁」と称す。図-7, 8）、および防潮堤などを構築する水際防災補強盛土（以下、「GRS盛土」と称す。図-6）などを指す（GRS: *geosynthetic-reinforced soil structure*）。

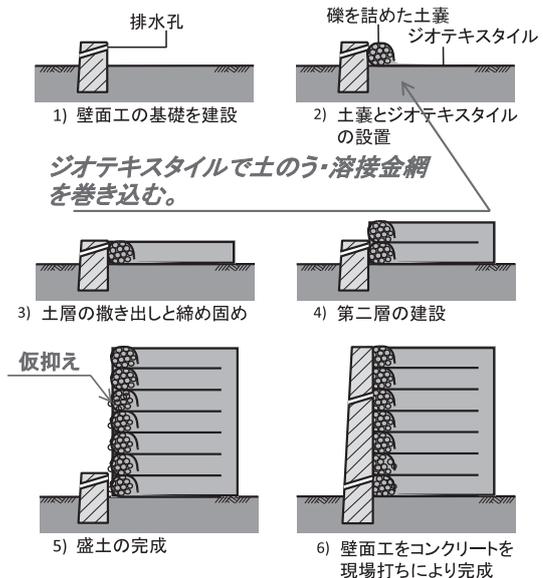
「GRS構造物」は、面状のジオテキスタイル補強材で補強した盛土を建設後、支持地盤と盛土の変形が十分に生じたことを確認してから、剛で一体の壁面工をジオテキスタイル補強材と連結しつつ建設する（図-2）。したがって、主動域の安定・補強材の引張り力発生に壁面工が重要な役割を果たしている^{1), 2)}。

図-2 「GRS擁壁」の施工方法（段階式施工）¹⁾

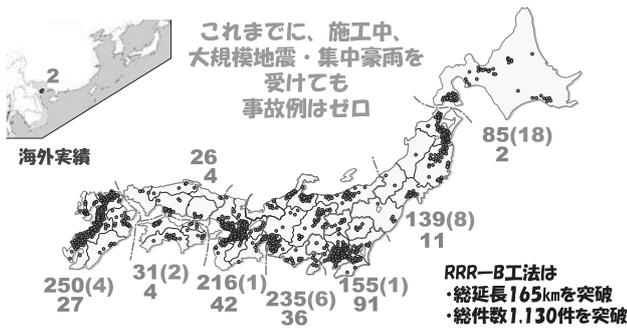
「GRS擁壁」は、現在（平成28年3月末）までに総延長165km、総現場数1,130ヶ所以上を超える実績があるが、施工中・施工後を含めて事故はゼロである（図-3参照）。

図一 3 「GRS 擁壁」の実績（平成 28 年 3 月末現在）

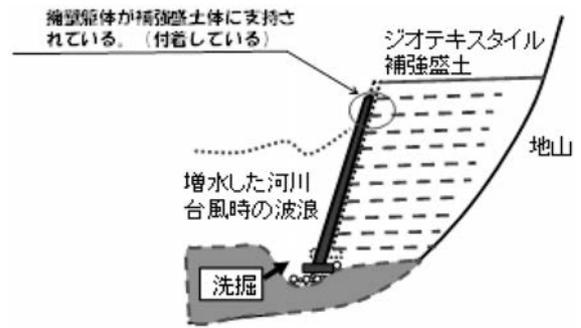
図一 4 剛な一体壁面の支持形式の説明図

支持地盤が洗掘されても擁壁全体は容易には転倒しない。このため、河川に面して洪水を受ける護岸構造物や外洋に面して波浪を受ける護岸構造物にも適用できる（図一 4）。

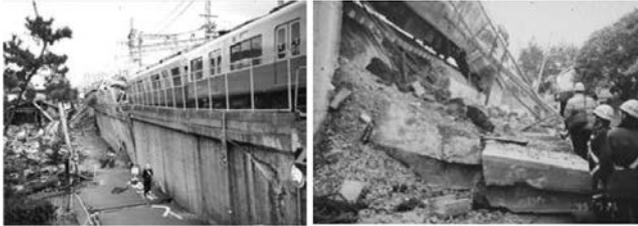
写真一 1 兵庫県南部地震での従来工法の被災例¹⁾

1995年1月の兵庫県南部地震や2011年3月の東北地方太平洋沖地震では数多くの従来の擁壁、橋脚・橋台、あるいは高架橋などに大きな被害が生じたが、激震地に設置されていた本工法で構築された「GRS擁壁」にはほとんど被害がなく、極めて高い耐震性が証明されている¹⁾（写真-1, 2参照）。

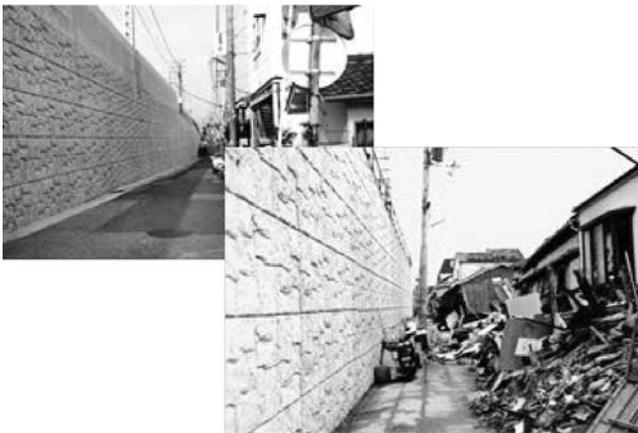
写真一 2 兵庫県南部地震（震度 7 超）の激震地（通称、たなた地区）の「GRS 擁壁」の状況¹⁾

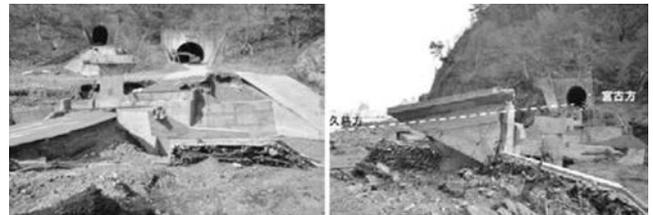
平成 23 年 3 月 11 日に発生した東日本大震災によって、三陸鉄道北リアス線は甚大な被害を受けた。特に、鳥越駅付近においては、駅および近接する松前川橋梁、コイコロベ沢橋梁、ハイベ沢橋梁が流出するなど、被害が深刻であった（写真一 3）。

写真一 3 東日本大震災における津波による被災例³⁾

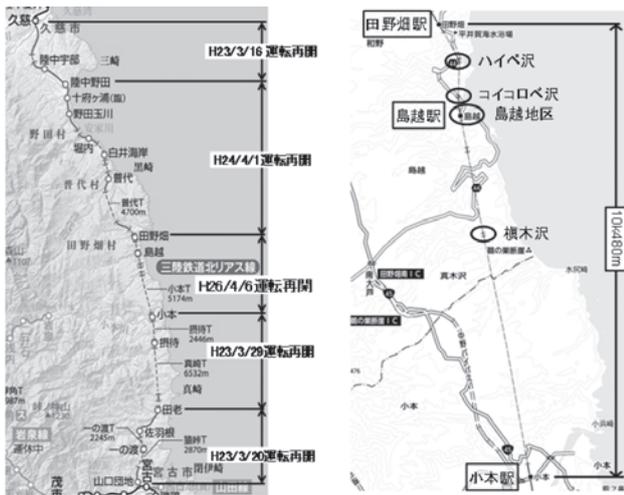
懸命の復旧作業により、順次、運転再開区間が拡大し、小本・田野畑間が最後まで不通区間となっていたが、線路の復旧が終わり、平成 26 年 4 月 6 日に全線開通した（図一 5）。

図一五 三陸鉄道北リアス線復旧経緯・工事位置³⁾

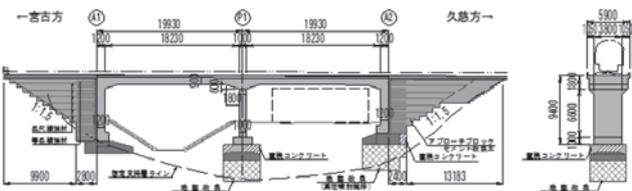
図一七 コイコロベ沢「GRS一体橋梁」³⁾

= 20.0 m) + PC ホロー桁 (L = 20.0 m)) が津波により流失し、既設橋台 2 基および既設橋脚 1 基は、躯体部に損傷を受けた。そこで、既設橋台 2 基および既設橋脚 1 基の躯体部の撤去と 2 径間連続 RC ラーメン橋「GRS 一体橋梁」の構築により復旧することとなった(図一七)。

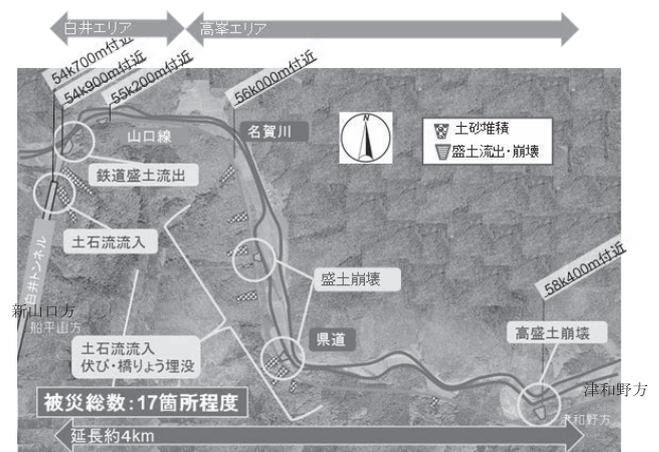
平成 25 年 7 月 28 日の山口県・島根県豪雨災害では、JR 山陰線・山口線が甚大な被害を受けた。特に JR 山口線の船平山～津和野間では、白井トンネル出口付近(新山口駅起点 54 k700 m 付近) から 58 k400 m 付近まで約 4 km にわたり大規模な盛土崩壊が多数発生した(図一 9、写真一 4)。当該区間は名賀川と近接していることから、河川管理者である島根県で計画されている河川改修計画と調整を図る必要があった。図一 10 に河川管理者と調整された結果を示す。

図一 九 船平山～津和野間 被災概要⁴⁾

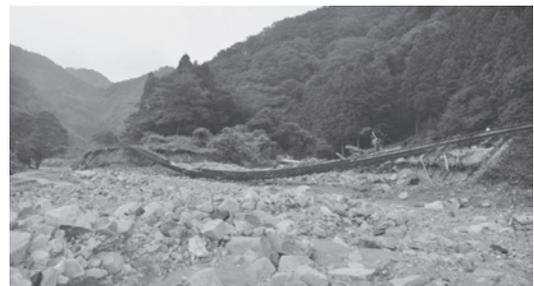
写真一 四 名賀川近接部被災状況⁴⁾

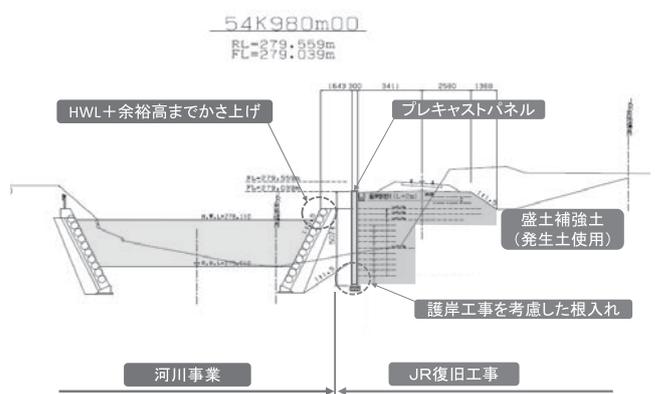
図一 十 河川事業との施工区分⁴⁾

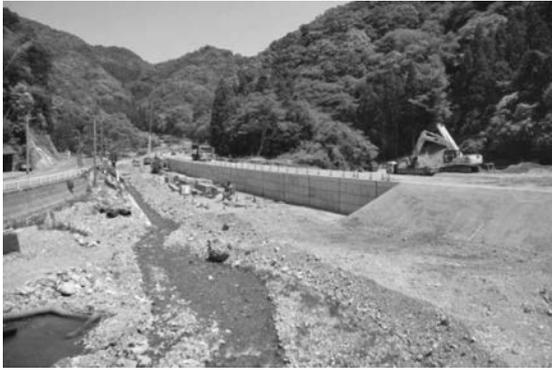
当該箇所は、名賀川に近接した狭隘な位置にあるため、土構造標準に定められている標準のり面勾配 (1:1.8) を満足しない。そのため、補強盛土とすることで勾配を急にし、のり尻に盛土補強土壁を構築することになった(写真—5)。復旧計画図を図—11に示す。

写真—5 「GRS擁壁」の施工状況⁴⁾

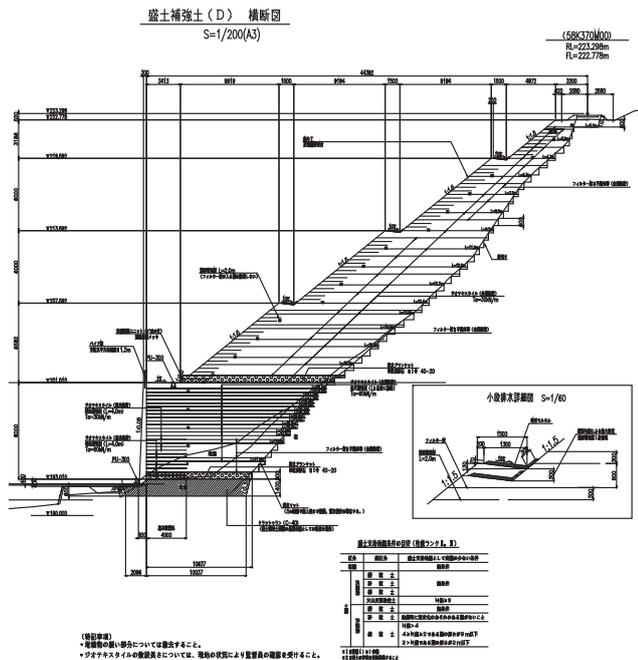
図—11 「GRS擁壁」による復旧対策⁴⁾

また、崩壊斜面から湧水が見られたため、盛土内の水位上昇を抑制することが重要であった。そこで盛土内部に浸透した雨水や湧水が溜まらないよう、盛土補強土壁下部および上部に単粒碎石からなる排水ブランクネット層を排水対策として設置することとなった。

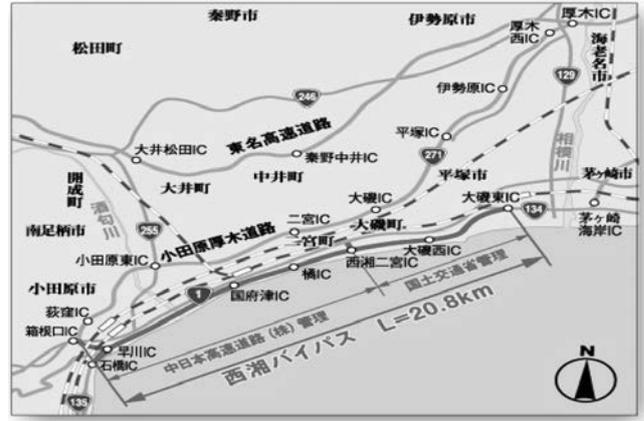
図—12 西湘バイパスの概要 (出典：横浜国道事務所 WEB サイト⁶⁾)

た台風9号によって海岸沿いを走る国道1号西湘バイパス (図—12 参照) の一部区間 (大磯 IC から西湘二宮 IC) の道路護岸が崩壊した (写真—6)。国土交通省は速やかに調査検討委員会を設置して、原因究明と対策工法の検討が行われた。

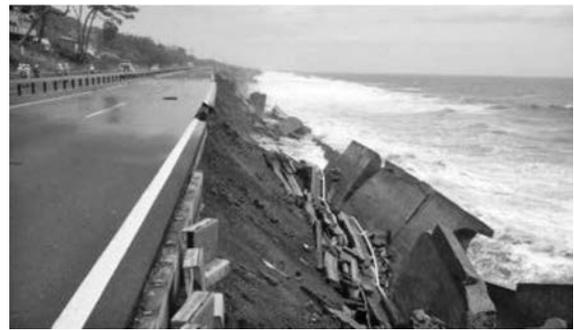
写真—6 被災時の様子 (出典：横浜国道事務所 WEB サイト⁶⁾)

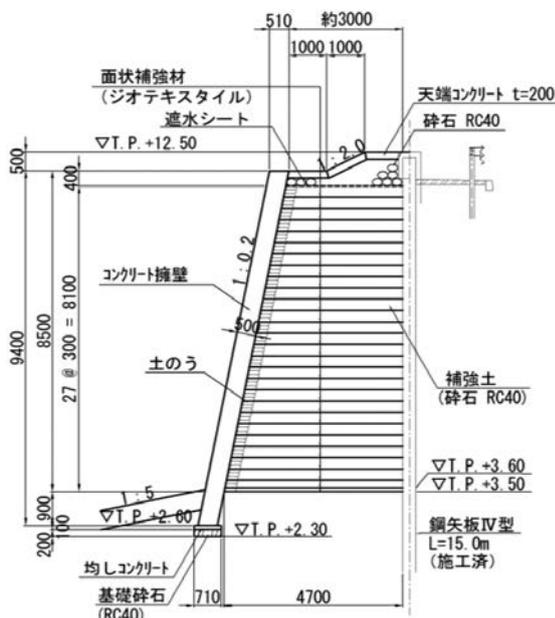
図-13に「GRS擁壁」の標準断面図を示す。「GRS擁壁」(RRR-B工法)の設計敷設長の最小敷設長は1.5m、もしくは壁高の35%の長さのうち、長い方とされており¹⁾、今回の場合、壁高H=8.5mの35%であることから約3mとなり、この長さを上部の最小敷設長とすることとなった。また、鋼矢板の法線方向に鉄筋を溶接して、5段ごとに巻き返すこととした。図-14にその概要を示す。

図-13 「GRS擁壁」の標準断面図⁵⁾

本護岸は道路護岸であるものの海岸に面しており、直接波浪を受けることから被覆コンクリート厚は0.5mとし、被覆コンクリートのり面上に遡上・越波した水を速やかに海側へ返すことが必要であることから、のり面勾配を1:0.2とした。また、目地部には海水等侵入を防止するため止水板が設置された。

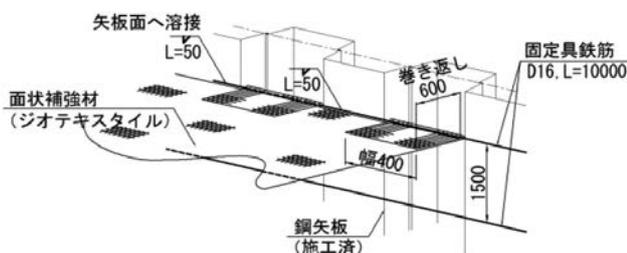
図-14 鋼矢板へのジオテキスタイルの巻き込み⁵⁾
