東京モノレールにおける橋脚基礎の耐震補強

井上 美佐男・柏木 一夫・松木 聡

既設構造物の耐震補強としては橋脚の補強が優先的に実施されてきたが、近年、基礎に対する補強の必要性も高まっている。東京モノレールの橋脚の基礎については、杭基礎の耐震補強にあたり、営業線桁下低空頭、運河内で施工ヤード確保が困難という課題があった。これらの課題を解決するために「鋼殻補強コンクリート地盤改良工法」を開発した。本工法は、杭基礎の杭頭部を鋼殻及びコンクリートで補強し、杭地中部を地盤改良することで、杭の横抵抗を増大させ耐震性能を向上させる工法であり、東京モノレール杭基礎に適用し無事に施工を完了することができた。

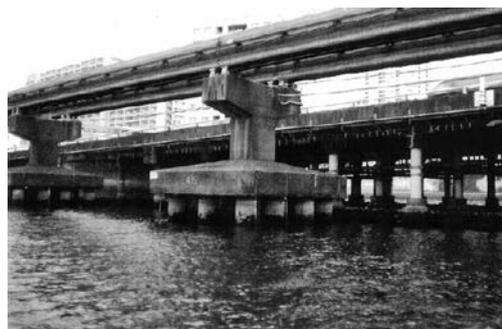
写真—1 運河内橋脚基礎（東京モノレール）

1995年に発生した兵庫県南部地震や2011年に発生した東北地方太平洋沖地震など、大規模地震の発生により、既設構造物およびその基礎に対する耐震補強の必要性が高まっている。しかし、都市部の鉄道橋脚の杭基礎の補強では、敷地制限や空頭制限等により施工方法が限定される。本稿では、東京モノレールの運河内橋脚基礎（写真—1）に対して、これらの課題を解決する耐震補強工法として開発された、杭基礎の杭頭部を鋼殻及びコンクリートで補強し杭地中部を地盤改良することで、杭の横抵抗を増大させ耐震性能を向上させる工法（以下、「鋼殻補強コンクリート地盤改良工法」と称する）の設計・施工について報告する。

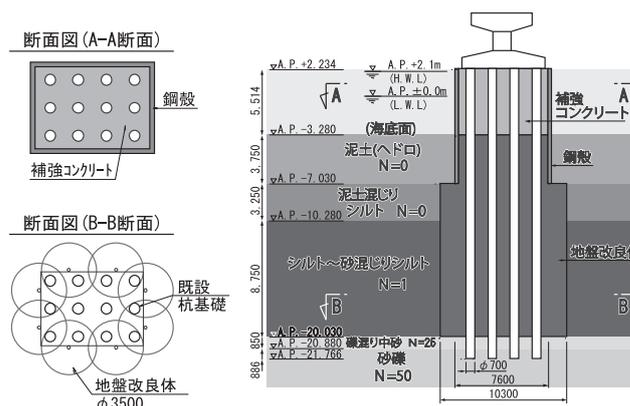
本工法は、群杭基礎に対する耐震補強工法である。本工法の構造概要及び地盤条件を図—1に示す。海底面から支持層までN値が0～1のヘドロ・シルト層が分布している。本工法は、杭頭部においては鋼殻と補強コンクリートから成る合成構造により杭頭部全体を一括して補強し、杭のせん断及び曲げ破壊に対する安全性を確保する。杭地中部においては高圧噴射地盤改良により杭周辺地盤を強化し、杭横抵抗と補強コンクリート下面地盤の鉛直抵抗の増大を図り、地震時の杭体発生応力を低減させ、杭のせん断及び曲げ破壊に対する安全性を確保する。

図—1 構造概要図および地盤条件

地盤改良は既設フーチングに架台を設置して行うため、地盤改良体の配置はドーナツ状配置となる。地盤改良体のラップ配置により補強後は一体型のケーソン基礎的な構造とすることができる。また、鋼殻は土留め・仮締切の機能を兼用するため、仮設材料のコストを軽減できる。

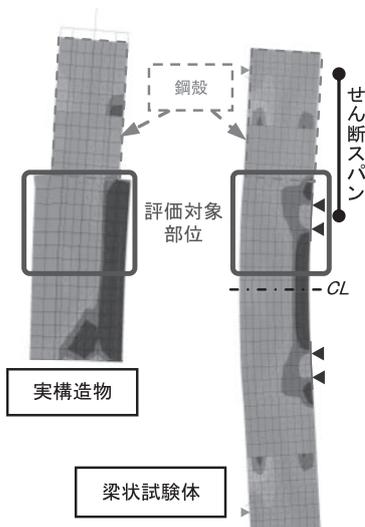
構造物を模擬した縮小モデルによる荷重実験は、規模的に周辺地盤を再現することが困難であった。そこで、図-2に示すように実構造物における圧縮応力が厳しくなる部位(評価対象部位)において、単純梁試験体で実構造物と同等の応力状態を再現できるか否かを2次元FEM解析により検討した(解析手法については、4(1)を参照)。その結果、梁状試験体の荷重位置(せん断スパン比)を工夫することにより、当該部位の応力状態を概ね再現できることを確認した。

図-2 荷重位置に関する検討結果

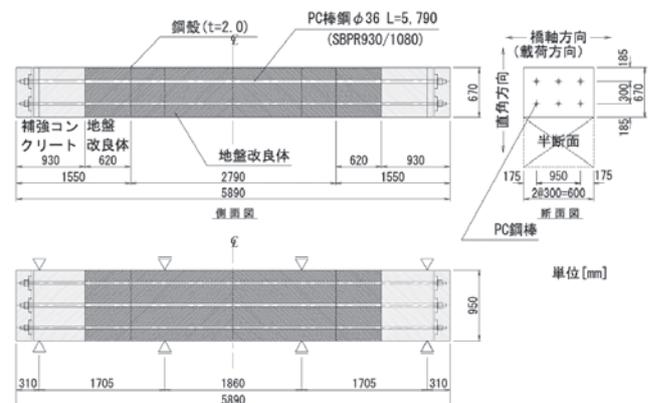
試験体の概要、及び荷重位置を図-3に示す。試験体は、実構造物の約1/6の縮小梁状模型とし、断面は半断面分をモデル化した。試験体の形状寸法は、幅670×桁高950×長さ5,890[mm]とした。試験体の両端部には、厚さ2.0、長さ1,550[mm]の鋼殻を配置し、鋼殻内の930mmの範囲に補強コンクリートを、また620mmの範囲に地盤改良体(流動化処理土で製作)を配置した。試験体の内部には、実構造物におけるPC杭を模擬して、PC鋼棒(φ36、長さ5,790mm)を6本配置した(PC杭の軸剛性、曲げ剛性と等価とした)。試験体に用いた地盤改良体の荷重実験時における一軸圧縮強さは2.5N/mm²、補強コンクリートの圧縮強度は50.1N/mm²である。

図-3 試験体の概要および荷重位置

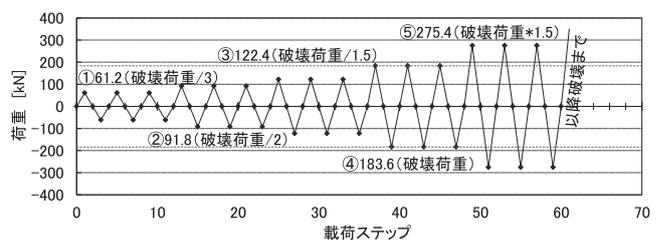
荷重方法を図-4に示す。荷重は、2次元FEMによる事前解析で算定した破壊荷重であるPd=183.6kNを基準にして、STEP①Pd/3=61.2、②Pd/2=91.8、③Pd/1.5=122.4、④Pd=183.6、⑤Pd×1.5=275.4、⑥Pd×2.0=367.2、⑦Pd×2.2=403.9、⑧Pd×2.4=440.6、⑨Pd×2.6=477.4[kN]と、全9ステップで段階的に荷重を増加させる方法で行った。ここで、FEMによる事前解析では、地盤改良体の設計基準強度を1.3N/mm²としている。また、荷重は各ステップで正負3回の繰返しで行った。計測項目は荷重荷

図-4 荷重方法

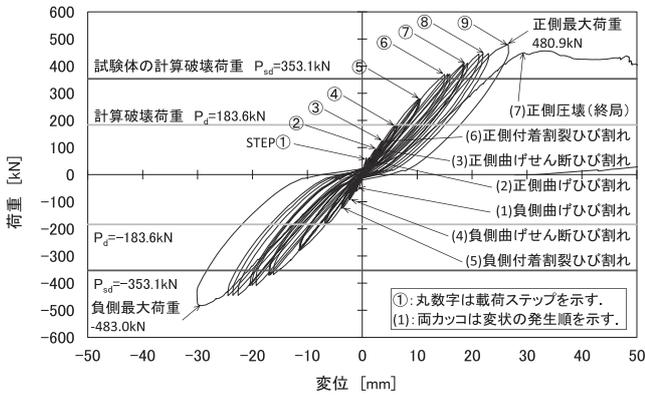
主要データとして、荷重と変位の関係、終局時（最終ステップ）におけるひび割れ状況を図-5及び図-6にそれぞれ示す。

図-5 荷重～変位関係

図-5及び図-6に荷重によって生じた地盤改良体の変状（ひび割れ、圧壊）を示す。荷重によりSTEP①の負荷荷の1回目に負側の曲げひび割れが生じた。次に、STEP①の正荷荷の2回目に正側の曲げひび割れが生じた。その後、STEP②のときに正、負の順番で曲げせん断ひび割れが、STEP③のときに正、負の順番でPC鋼棒に沿った付着剥離ひび割れが生じた。そして、最後にSTEP⑨の正荷荷の2回目に正側が圧縮破壊を起こし、終局に至った。終局状態においても脆性的な破壊は生じずに変形性能を有する粘りのある挙動が確認された。

計破壊荷重 P_d は、前述のとおり 183.6 kN である。一方、実験時における地盤改良体の一軸圧縮強さは 2.5 N/mm^2 であり、設計破壊荷重 P_{sd} は、 $183.6 \times 2.5 / 1.3 = 353.1 \text{ kN}$ とした（図-5）（解析は材料非線形性を考慮しているが、ここでは安全側の評価として比例計算（弾性体）で整理した）。この設計破壊荷重 P_{sd} に対して、実験における最大荷重は 480.9 kN であり、 $480.9 / 353.1 = 1.36$ の破壊安全度があることを確認した。

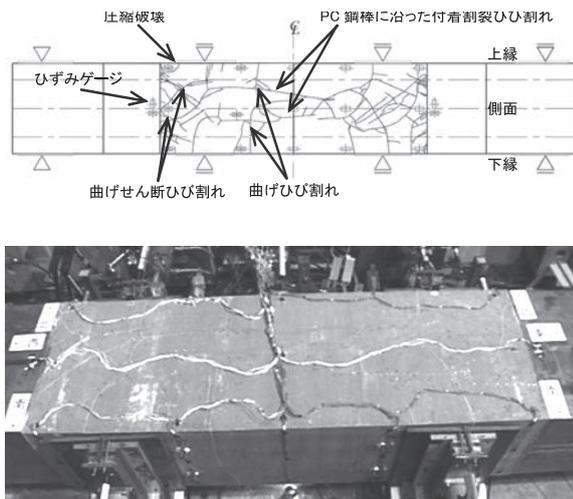
図-6 終局時における地盤改良体のひび割れ状況

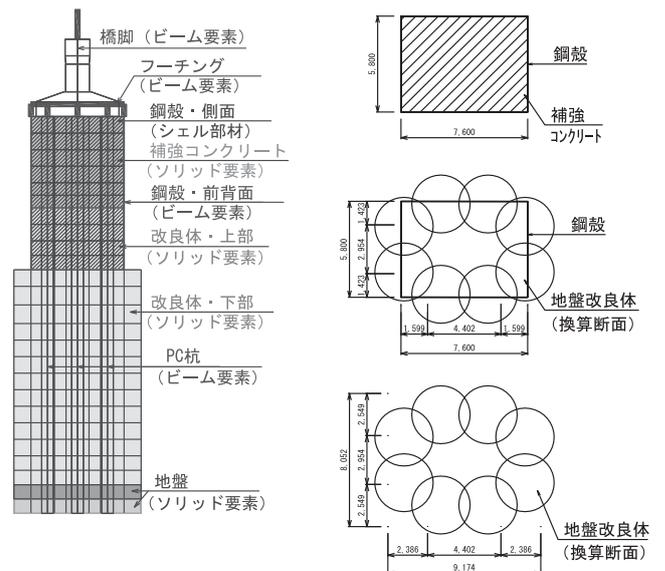
解析法は、2次元FEMモデルによる材料非線形性を考慮した静的非線形解析とする。各要素構成及び断面を図-7に示す。橋脚、杭、フーチング及び前背面の鋼殻をビーム要素、補強コンクリート及び改良体をソリッド要素、側面の鋼殻をシェル要素としてモデル化する。地盤は、非線形ばねにてモデル化する。

図-7 解析モデル図およびモデル断面図

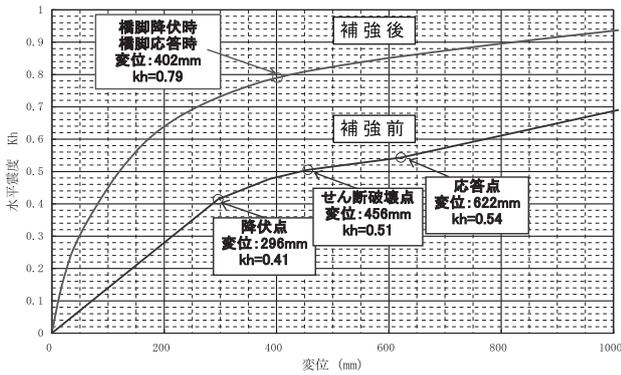
東京モノレールの橋脚基礎に本工法を適用した場合の耐震補強効果について検討した。補強前後の水平震度～水平変位曲線を図-8に示す。補強前の構造の応答解析では、水平震度が0.4程度で降伏に至り、レベル2地震応答では水平震度が0.54、水平変位が622 mmである。降伏震度は、補強後の構造の応答解析では約0.8となり、補強前の約2倍に向上することが分かった。先行する破壊モードについても補強前は杭降伏であるが、補強後は橋脚降伏となり、修復性が向上する。

図一八 水平震度～水平変位曲線

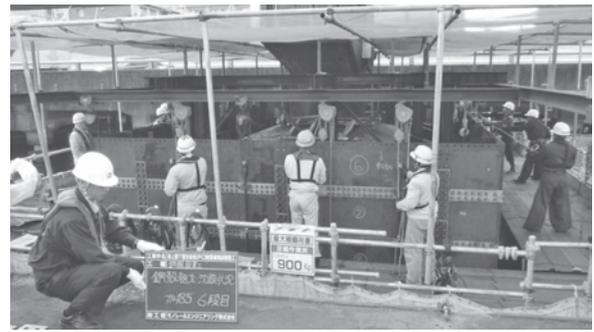
写真一 鋼殻沈設状況

鋼殻は1ピースの最大高さを700mmに分割し、全16段を現場で組みながら自重で沈設した(写真一 2)。設置深度は、杭頭部の補強と後述する地盤改良工で噴射された改良材の流出防止のために泥土層下端とした。泥土層の貫入抵抗が大きく沈設が困難な場合は、補助工法として鋼殻先端からのウォータージェットを併用した。鋼殻内側には、後述する地盤改良工のモニ

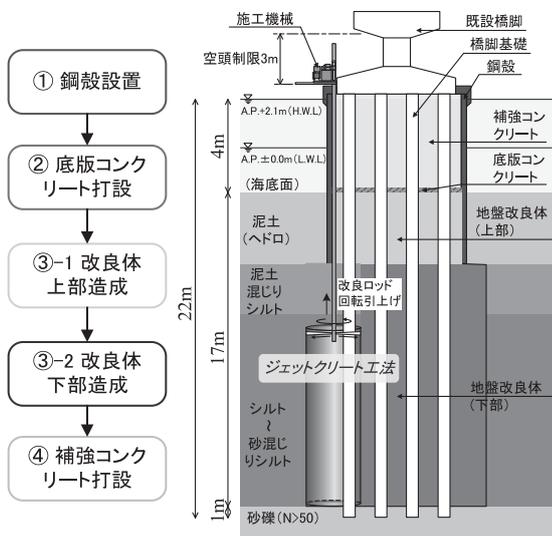
図一 九に施工フローを示す。

図一 九 施工フロー

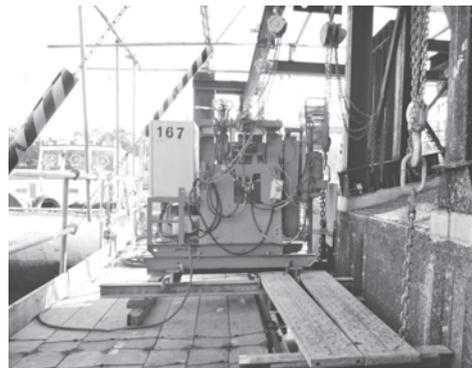
地盤改良工には高圧噴射攪拌工法に分類されるジェットクリート工法を採用した。本工法ではφ45mmのボーリングロッドに取付け可能な小型モニター管を用いており、従来の高圧噴射攪拌工法より施工機械(写真一 3)が小型なので、本工事のような狭隘空間においても施工に支障はなかった。

写真一 三 施工機械

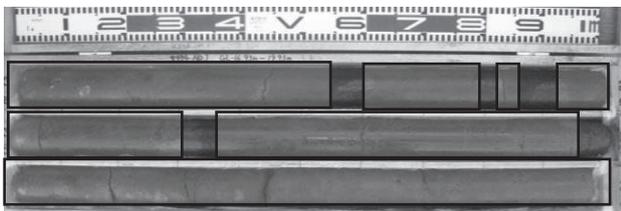
改良体造成から 28 日後以降に改良効果確認調査を実施した。コアボーリングは改良体中心から半径方向に 0.3 D（D は計画改良径 3.5 m）離れた位置で実施した。採取したコアの例を写真—4 に示す。コア採取率は平均で 95% 以上となり、深層混合処理工法での品質検査の目安となるコア採取率 90%³⁾ を上回る良好な状況であった。図—10 にコアの一軸圧縮試験結果を示す。設計基準強度 1.3 N/mm² に対して、一軸圧縮強さの平均値 q_u は 5.3 N/mm²（最小値 1.9 N/mm²）であった。また、改良体のコア強度と実大強度 Q_u に関する深層混合処理工法の技術指針³⁾によれば、 $Q_u = q_u - 1.3\sigma$ （ σ は正規分布を仮定した場合の標準偏差）とされており、試験結果から推定した実大強度 Q_u は 2.4 N/mm² となる。コア強度の変動係数は 42% であり、上式の適用範囲内であることから、実大強度は設計基準強度を上回っていると判断できる。なお、設計基準強度を下回るコア強度の発生確率

写真—4 採取した改良体のコアの例（フェノールフタレイン塗布）

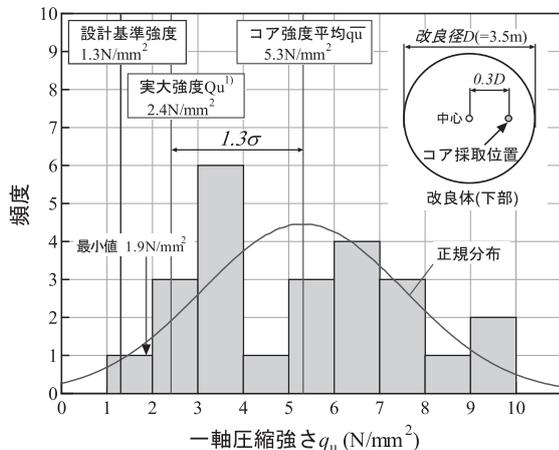
図—10 一軸圧縮試験結果（ヒストグラム）

変形係数については、 E_{50} が q_u の概ね 200 ~ 400 倍の範囲にあり、セメント改良土の一般的な関係と同様な傾向を示している。また、 E_{50} は平均 1602 N/mm²（ $\sigma = 664$ ）であり、設計値である 700 N/mm² を十分に満足している。
