大型埋設物を切り回し 地下鉄直上に短期間で通路を築造

東京メトロ東西線・パレスホテル東京 地下通路

神原 聡・上田 康貴

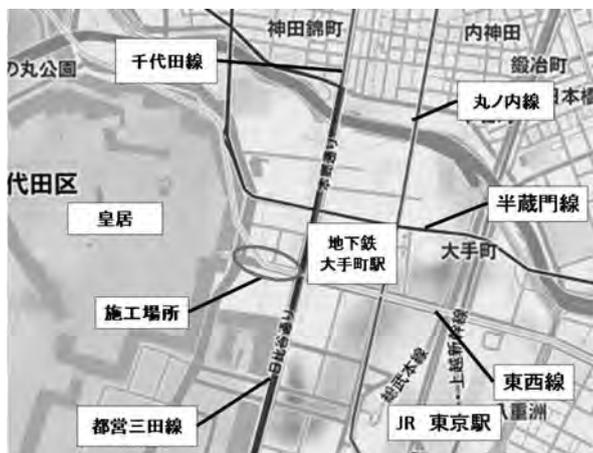
図-1 現場周辺地図

パレスホテル東京は1961年に丸の内1丁目に開業した日本を代表する老舗ホテルであり、内堀通りを挟んで皇居に面している。2009年1月に施設の老朽化により一時休館となり、全面的な建替え工事を行い2012年5月にリニューアルオープンした。ホテルの建替えに伴って、皇居方面へのアクセス向上とホテル利用客の利便性向上のため、地下鉄大手町駅から直結するエレベータやエスカレータ等のバリアフリー施設を備えた地下通路が計画された。図-1に示すように地下鉄大手町駅は、東京メトロの丸ノ内線・東西線・千代田線・半蔵門線及び東京都交通局三田線の5路線が乗り入れ、東京メトロ路線だけでも1日当り27万

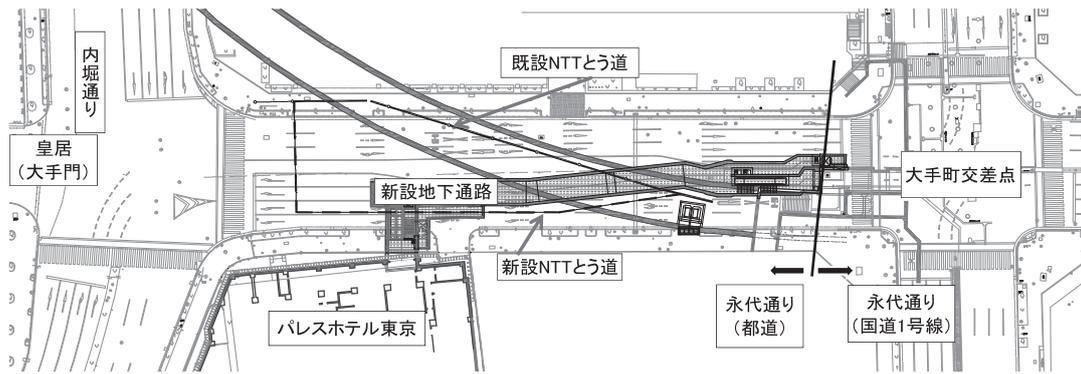
図一 2 施工箇所周辺図

パレスホテル地下通路工事の工事場所は図-2に示す都道永代通りと一部国道大手町交差点をまたぐ範囲にあり、交通量の非常に多い国道1号線につながる位置にある。施工延長100m、掘削深度最大14m、掘削幅は最大14mである。

図一 2 に示すように、計画した地下通路の経路上に NTT とう道 (H3.5 m × W2.5 m) が位置しており、

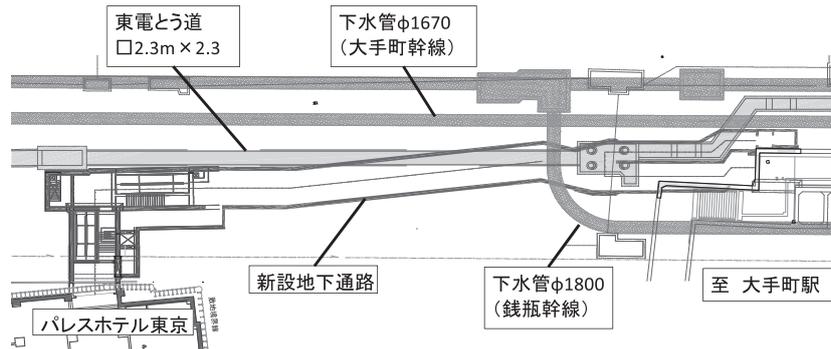
図一 3 地下埋設物平面図

図-3に示すように周囲には下水道φ1800(銭瓶幹線)、φ1670(大手町幹線)、東電とう道(H2.3m×W2.3m)といった大型埋設物が多数存在しており、

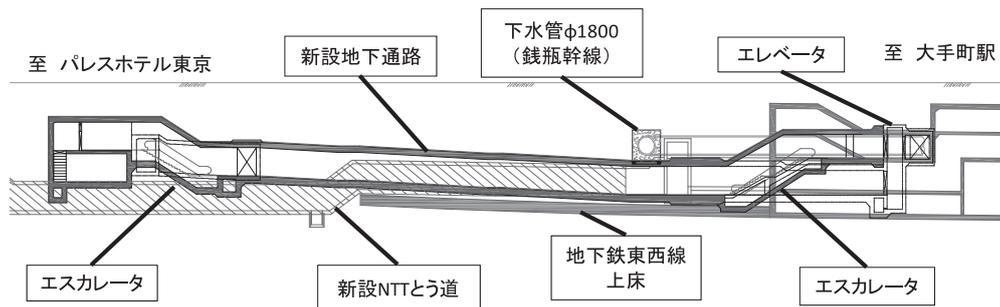
図一 4 工事概要縦断図

図一 4 の工事概要縦断図に示すように東京メトロ東西線の躯体と下水φ 1800 の大型幹線により新設通路の躯体位置が決まる状況であった。下水φ 1800 を下越しするため、地下鉄大手町駅側と接続する箇所で大きな高低差が生じた。バリアフリー化の設備としてエレベータ 2 基、エスカレータ 5 基が計画された。NTT とう道の切り回し工事の施工に当たっては掘削工事を当工事が担当し、NTT とう道の新設・撤去、及びケーブルの切り回し工事については NTT 工事として NTT 工事会社が担当することとなった。

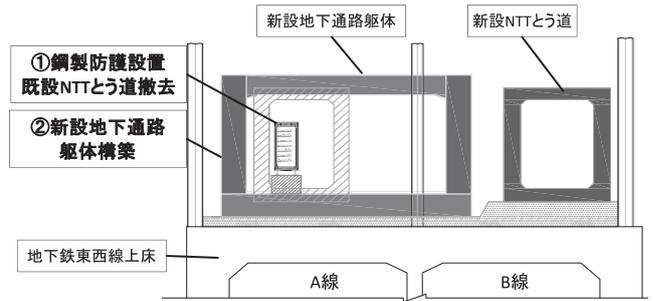
図-6 位置関係断面図

図-6に示すようにNTTとう道内のケーブルを箱

型の鋼製板(鉄板 t = 1.6 mm, 山形鋼, 溝形鋼等)により防護した上で、既設NTTとう道の躯体をワイヤーソー工法にて撤去した。撤去前の既設NTTとう道を写真-1に示す。

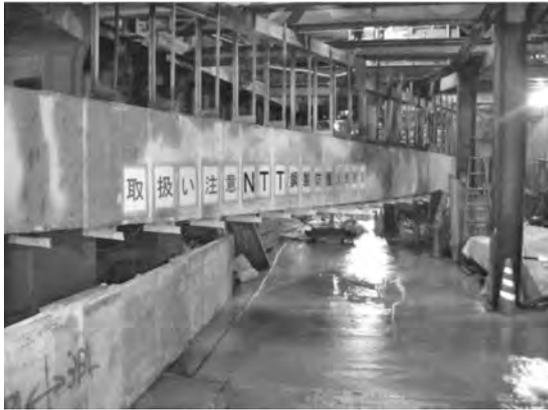
写真一2 NTT 鋼製防護

鋼製防護箇所周辺の側壁を除いて新設地下通路の躯体構築工事を進めた。既設NTTとう道撤去後は写真-2に示すように鋼製防護に対する埋設吊防護及

び近接注意の明示を行った上で躯体構築を施工した(写真一3)。

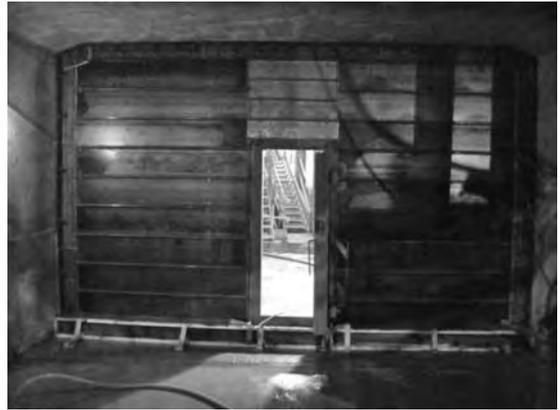
写真一4 扉付止水壁 設置状況

工事施工中に新設のエレベータやエスカレータの設備を設置するため, 大雨に対する浸水対策を行う必要がある。躯体構築を NTT 鋼製防護箇所近くまで進めたことで図一7に示す位置に止水壁を設置するスペースが確保できた。写真一4に示す扉付の止水壁を設置して作業のための出入りと設備への浸水対策を確保し, NTT とう道切り回し完了前に設備工事を進めることができた。

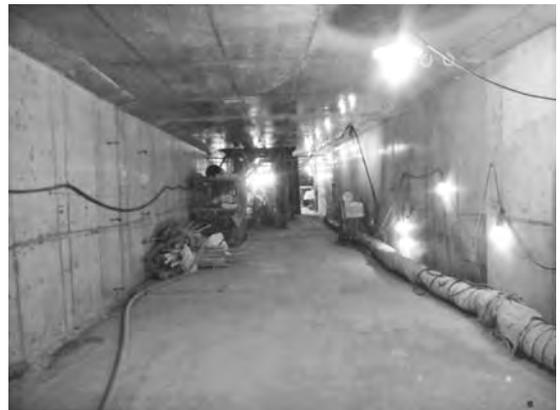
写真一5 鋼製防護撤去後 躯体構築完了

NTT とう道切り回し完了後, 鋼製防護を撤去し, 残りの躯体構築工事と内装・設備工事を行った。先行してそれぞれの工事を進めていたため, 計画通り工程を短縮することができた(写真一5)。

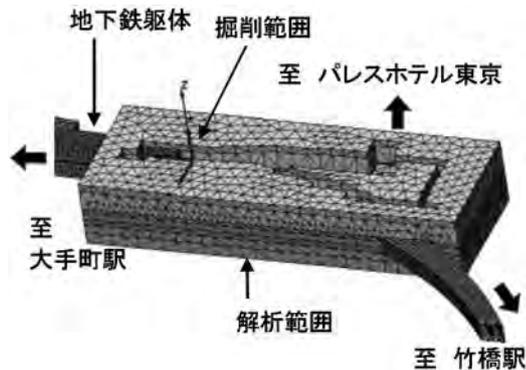
図一八 FEM解析範囲概要

図一八に示すように掘削に伴う躯体の挙動を事前に三次元FEM解析を用いて施工ステップ解析し、掘削中の想定変位量を算定した。その結果、図一九に示すように最大鉛直変位量は北側（A線側）で+1.4 mm、南側（B線側）で+2.4 mm という結果が得られた。

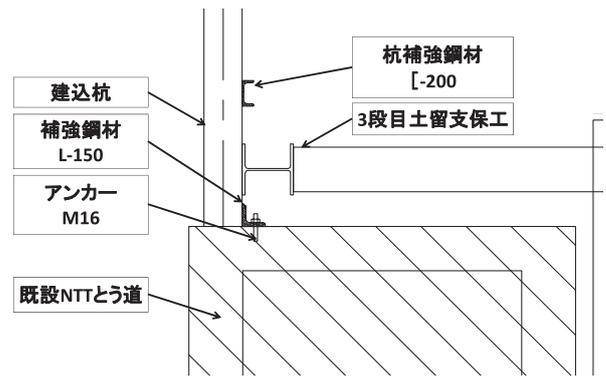
図-11 建込杭足元補強図

建込杭は①東西線上に打設するものと、②撤去する既設 NTT とう道に打設するものがあった。①東西線上に打設した杭は、図-10 及び写真-6 に示すように床付け掘削時に建込杭周りの小段を残すことで、杭先端部の受働抵抗を確保した。②撤去する NTT とう道に打設した杭は、図-11 及び写真-7 に示すように、杭の安定を確保するために杭前面に溝形鋼を溶接し、建込杭同士を連結し補強した。また、撤去する躯体にアンカーを打設し、鋼材を取付けて滑り防止とした。
