大水深構造物の点検用水中調査ロボット

杉本英樹・本山昇

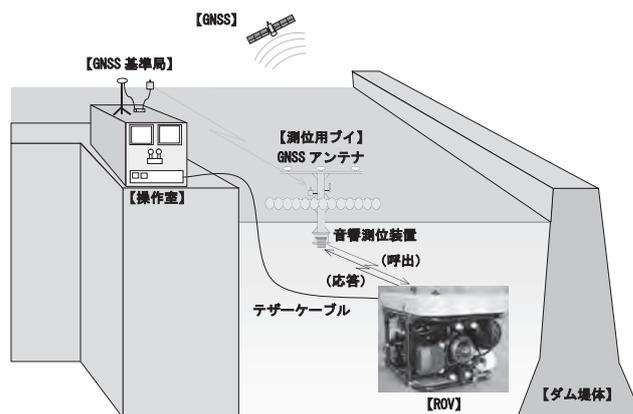
図-1 システム概要図

図-1 にロボットのシステム概要図を示す。ロボットは、船上もしくは陸上に設置した操作室より本体に搭載したカメラの映像を見ながら遠隔操作し、無人航行が可能である。また、GNSS と水中音響測位装置を組み合わせた測位システムによって、ロボットとダム堤体との位置関係を把握する事が可能である。

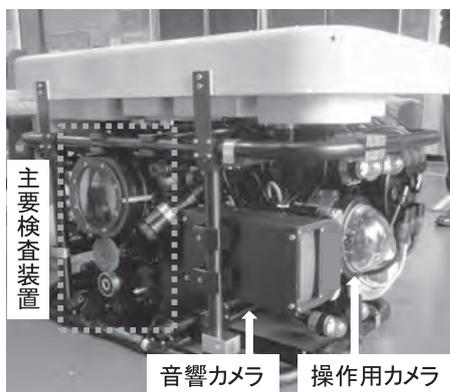
写真-1 ロボット本体

ロボットの寸法は、長さ 90 cm、幅 56 cm、高さ 63 cm、気中重量は約 90 kg である。適用水深は 150 m である。水中では中性浮力を保持し、3 方向のスラストによって、前後・上下・左右方向への自由な航行が可能であり、スラストの自動制御機能によって任意に設定した深度や方位の保持が可能である。

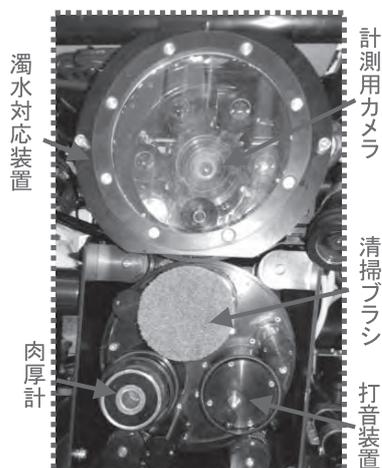
写真-2 ロボット本体および主要検査装置

ダム堤体壁面やダムゲート設備の点検は、検査装置面の4箇所配置した伸縮ロッドをダム堤体壁面の角度に合わせて長さを調整して、ロボットをダム堤体壁面に平行になるように押し付けてロボットの位置を保持しながら主要検査装置によって実施する。ロボットは主要検査装置として、計測用カメラ（光学カメラ）、ケレン装置（清掃ブラシ）、肉厚計、打音装置を機体側面に搭載している。これらの装置によって、ダム堤体壁面の高精細な画像取得、ダム堤体壁面の清掃、ダムゲート設備（鋼材）の肉厚計測、ダム堤体壁面の打音検査が可能であり、水深の深い箇所ではLEDライトによって必要な光量を確保する事が可能である。濁水中においてもロボット前面に搭載した音響カメラとロボット底面に搭載した全周囲ソナーによって、ロボットとダム堤体や障害物との距離を把握しながら調査箇所へ接近する事が可能である。また、計測用カメラ前面に取り付けた濁水対応装置内に清浄な水を注水し、計測用カメラと被写体との間をクリアにする事で、濁水中でも鮮明な画像取得が可能である。ロボット本体を写真-1に、ロボット側面に搭載した主要検査装置を写真-2に示す。

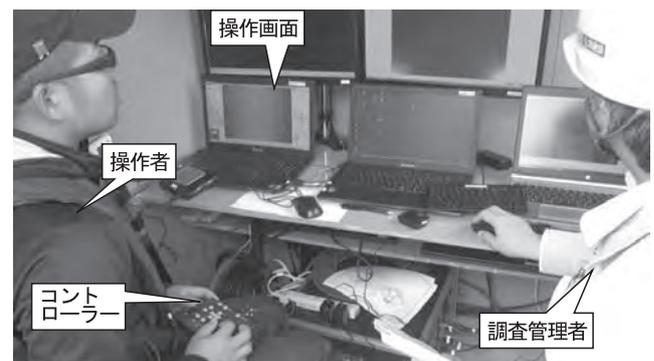
写真-3 操作状況

構造物の調査は、ロボットの操作者と調査管理者の2名で行う。事前に計画された調査ラインに沿って操作者がロボットを潜航させる。調査管理者が対象物の状況を確認しながら、映像を記録していく。精査が必要と思われた場合は対象位置をソフト上でマーキングしておき、後にロッド調整して対象面がコンクリートであれば清掃して高精細な画像を取得し、鋼材部であれば肉厚計測を実施する。操作状況を写真-3に示す。

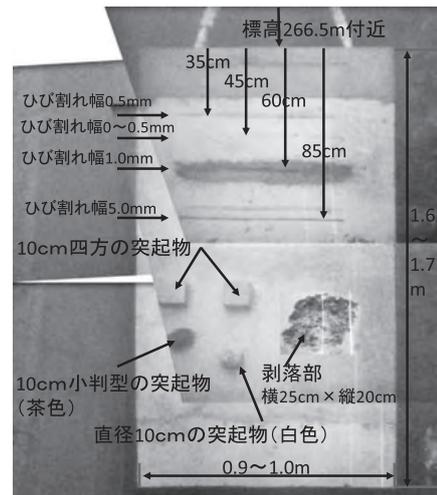
写真一4 模擬体計測結果

宮ヶ瀬ダムにおいて、水深約17mに設置された模擬体の画像を計測用カメラで取得し、調査後に画像内に写り込ませた平行ラインレーザ（間隔10cm）を長さの基準として模擬体の外形、ひび割れ、突起物や剥落部の寸法を算出して図化した。模擬体計測結果を写真一4に示す。模擬体が緩やかな斜面に設置されていたため模擬体の正対画像を取得できず、模擬体の長さ方向（実際は2m）の計測誤差は大きくなったが、その他は概ね実物とおりの計測が可能であった。

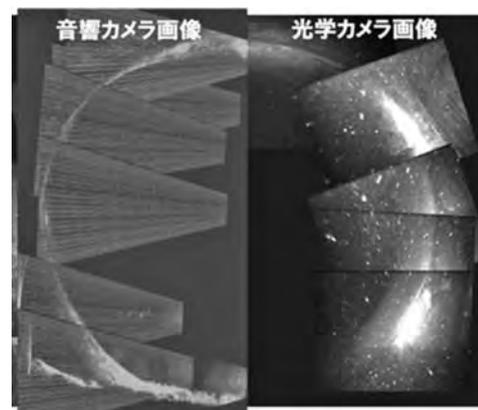
写真一5 光学カメラ・音響カメラ画像比較

また、水深約48mの高位常用洪水吐では、管口部を光学カメラと音響カメラで撮影し、形状を比較した。光学カメラ画像と音響カメラ画像の比較を写真一5に示す。光学カメラ画像と音響カメラ画像の形状は概ね一致しており、ロボットに搭載した音響カメラによって水中の濁度が高い場合であっても構造物を視認できる可能性が示唆された。水深約93mの低位常用洪水吐では、鋼管内に進入し、管内底部に木や葉が堆積している事を確認した。今回はダム最深部と推定される水深約127mまで潜航して堆砂や沈木を確認し、潜水士では難しい大水深域まで調査が可能であることを確認した。ダムの堆砂状況を写真一6に示す。

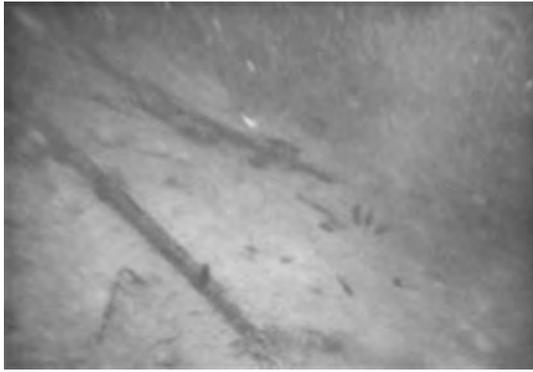
写真一七 天ヶ瀬ダム堆砂状況

天ヶ瀬ダムでは、水深約28mへ潜航し、ダム最深部において細かな堆砂や沈木が堆積していることを確

認した。ダムの堆砂状況を写真一7に示す。ここでも水深約12mに設置された模擬体を計測用カメラで画像取得した。設置位置の詳細な情報は与えられていなかったため、概略調査（概査）により模擬体を探索し、調査を実施した。画像内に写り込ませた平行ラインレーザ（間隔10cm）を長さの基準として模擬体の外形、ひび割れ、凹凸部の寸法を算出し、概ね用意された回答と合致した。模擬体の状況を写真一8に、模擬体の計測結果を写真一9に示す。

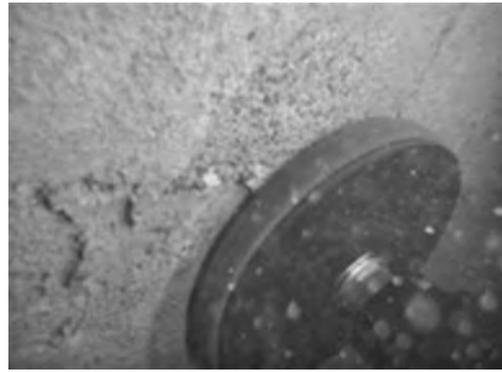
写真一〇 壁面清掃状況

宮ヶ瀬ダムのダム堤体壁面は斜面のため薄く堆積物で被覆されている箇所が多かったが、ケレン装置で清掃を行う事で、堆積物を除去した清浄な検査面とした。壁面清掃状況を写真一〇に、壁面清掃後状況を写真一一に示す。壁面清掃後、打音装置（機械駆動のハンマ）によって検査面を叩き、近傍の水中マイクで打音を取得したが、明らかな浮き・剥離箇所はなく、健全部のみでの打音検査であったため、調査方法の評価はこれからの課題である。

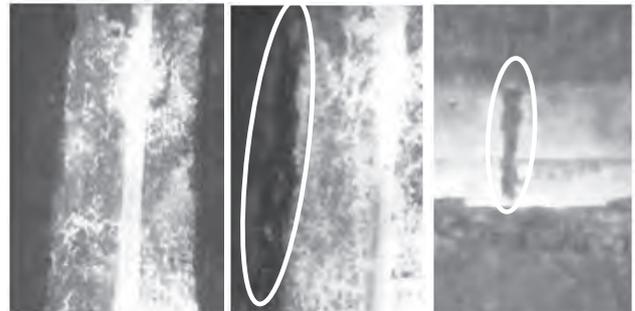
写真一二 ゲート鋼材の変状

天ヶ瀬ダムでは、コンジット予備ゲート戸当たり部の調査を行った。全体を操作用カメラによって調査し、一部のゲート鋼材の錆等の変状について確認した。写真一二にゲート鋼材の変状を示す。ダム堤体壁面には薄い堆積物や貝が付着している箇所が多く、ケレン装置で清掃を行う事で、堆積物や貝を除去した

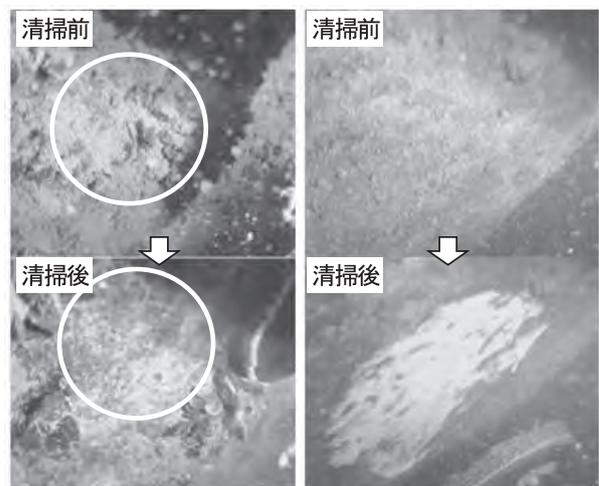
写真一三 清掃状況 (左: 堤体面, 右: 鋼材面)

清浄な検査面とした。清掃状況を写真13に示す。予備ゲートの鋼材清掃では、対象物の硬さに合わせた清掃用ブラシを適用した事で写真13に示すように、塗装面を損傷させる事なく清掃し、肉厚計によって鋼材の肉厚計測も可能であった。また、予備ゲートのボルトの緩み確認については、清掃用ブラシを回転させながらボルトに当てる事によって、緩みがない事を確認した。予備ゲートの肉厚測定状況およびボルト緩み確認状況を写真14に示す。

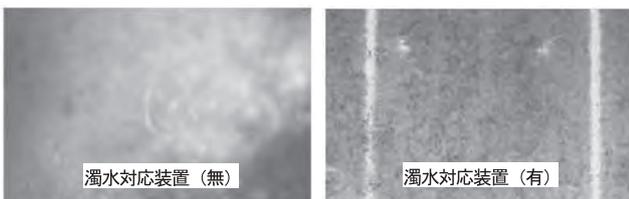
写真15 濁水対応装置の効果検証

清掃用ブラシによる清掃時に、ダム提体上の堆積物が舞い上がって視認しづらくなる事を利用して、濁水対応装置の効果を検証した。濁水対応装置の効果検証を写真15に示す。濁水対応装置を装備した計測用カメラでは、鮮明に提体面を観察する事が可能であった事に対し、濁水対応装置を装備しない作業監視用カメラでは、浮遊物等によって観察が困難である状況となりやすく、濁水対応装置の有効性を確認した。
