スマラン総合水資源・洪水管理事業 ジャティバラダム建設工事

JICA Loan IP-534

清水 比呂志

ジャティバラダムは、インドネシア国中部ジャワ州のスマラン市西部の洪水と渇水問題を解決する目的で日本の円借款事業で建設されたダム高74mのロックフィルダムである。周辺の地山が比較的軟質な第三紀後期の火山性堆積岩（凝灰質砂岩、礫岩）と凝灰角礫岩の互層で構成されており発破による地山のゆるみや、施工現場が観光地や居住地と隣接するため工事期間中の周辺の安全に配慮して、掘削工事に発破の使用を禁止し全て汎用建設機械で対処した。工事はインドネシアの施工業者が、施工管理は日本のコンサルタントが担当した。

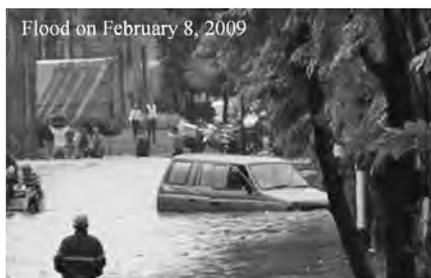
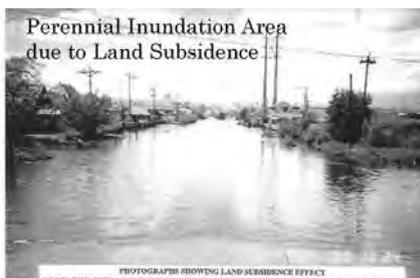
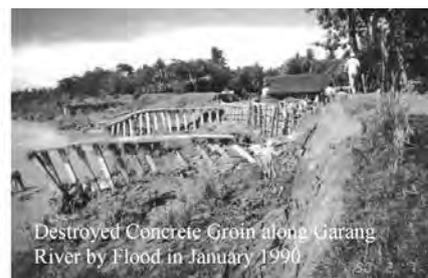
写真—1 スマランの洪水被害状況

た。街が発展する過程において、市街地を流れるスマラン川（ガラシ川下流）の氾濫で洪水が頻繁に起きたため、1870年代にオランダが、市街地を挟む東西2本の放水路と南の丘陵部にこの東西放水路を結ぶインターセプタと呼ばれる排水路を建設し、スマラン市を水路で囲む洪水対策事業を実施した。その後、近年の周辺地域の急激な都市化により、河川氾濫による洪水被害や雨水による道路や宅地の浸水被害が毎年のように発生するようになった（写真—1）。また、急激な都市人口の増加によって、乾期に慢性的に発生していた水不足の問題が深刻化してきた。上水給水量の不足による工業・商業用水確保のための地下水の汲み上げが一因とされる広範囲に及ぶ海岸域での地盤沈下は、市内の浸水被害をさらに拡大させており、スマラン市が抱える喫緊の課題とされた。

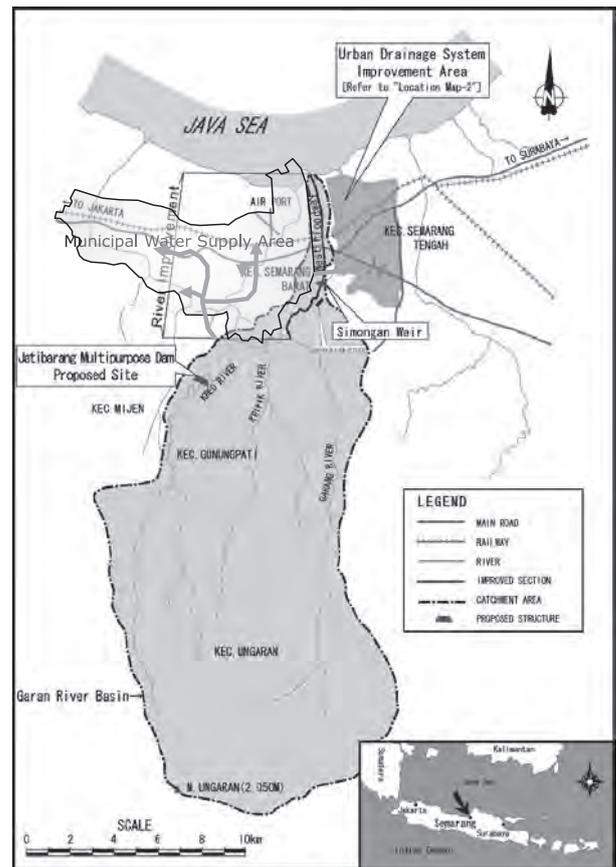
図一 事業計画図

本事業は、ガラン川による洪水被害軽減、スマラン市内の排水改善、上水道の整備を目的とした、①西放水路／ガラン川改修、②ジャティバラダム多目的ダム建設、③市内排水施設改修で構成される水資源開発・総合治水プロジェクトである。さらに、ジャティバラダムで開発される原水を使った上水施設計画を立案し、スマラン市水道局（PDAM）による水道施設建設に向けたサポートも行う。事業計画の概要は以下のとおりである。

(1) 洪水防御計画

河川流下能力の増大とジャティバラダムによる洪水流量の低減により、スマラン市西部域を50年確率規模の洪水から守る。市内の基準点での計画洪水流量は、ダムによる調節が無い場合には $970 \text{ m}^3/\text{s}$ であるが、ダムの調節効果により約25%低減され $740 \text{ m}^3/\text{s}$ になる。

(2) 利水計画

ジャティバラダムで新規開発される原水量 $2.53 \text{ m}^3/\text{s}$ のうち、 $1.05 \text{ m}^3/\text{s}$ をスマラン市西部域に、 $1.13 \text{ m}^3/\text{s}$ を既存のシモンガン浄水場に、残りの $0.35 \text{ m}^3/\text{s}$ を市内排水路と市内を流れるスマラン川の河川環境用水として供給する。

(3) 市内排水改善

市内排水改善事業の対象地域はスマラン市中心部を流れるスマラン川、アシン川、バル川の3流域で、排水面積は 13 km^2 である。本事業では、スマラン市中心部を5年に1度の浸水被害から守るべく、これら3流域を流れる水をスマラン川河口の遊水地に一時貯留させポンプ（排水能力 $35 \text{ m}^3/\text{s}$ ）で海に排水する。この施設は、市内の地盤沈下地域に建設するため、設計段階で今後30年の地盤沈下が進んだ場合にも対応できるように配慮している。

工事は、2016年3月に完了した。図一2に事業計画図を示す。

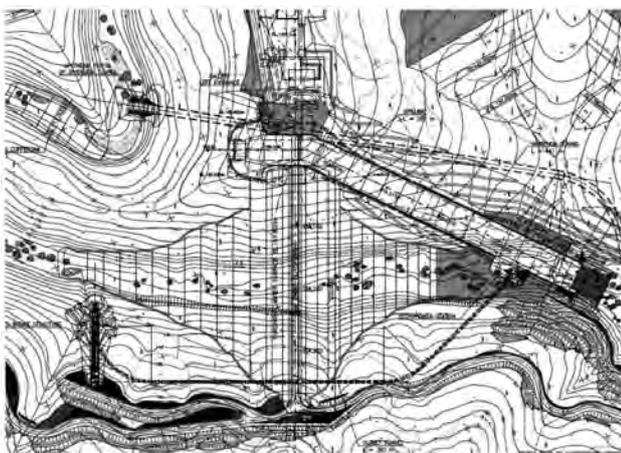
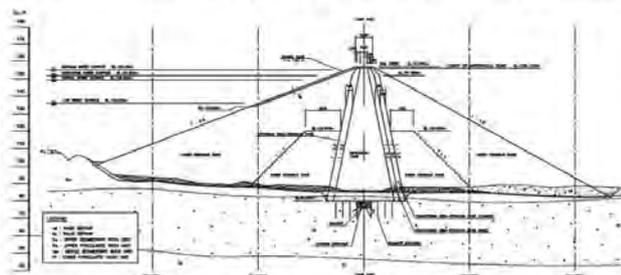
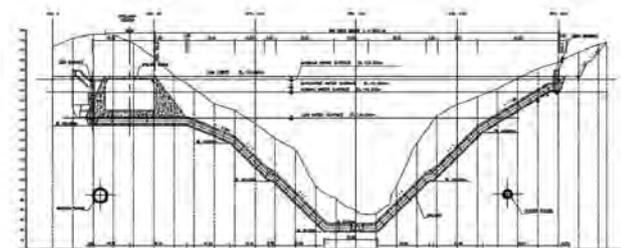
図一 3 ダム平面図・軸横断面図・標準断面図

ダム付帯施設として、洪水調節と可能最大洪水を安全に放流するための「洪水吐き」をダム左岸側に、水道用水を流下させるための「取水・放流設備」をダム右岸に配置している。放流口にタービンを設置し放流水とダムの水頭を利用して従属型発電する。ダム諸元を表一に、ダム三面図を図一に示す。

ダム形式	中央コア型ロックフィルダム
ダム天端標高	EL. 157.0 m
基礎岩盤標高	EL. 83.0 m
ダム高	74.0 m
堤頂長	200.0 m
上流面勾配	1 : 2.6
下流面勾配	1 : 1.8
堤体積	800,000 m ³
貯水容量	20,400,000 m ³

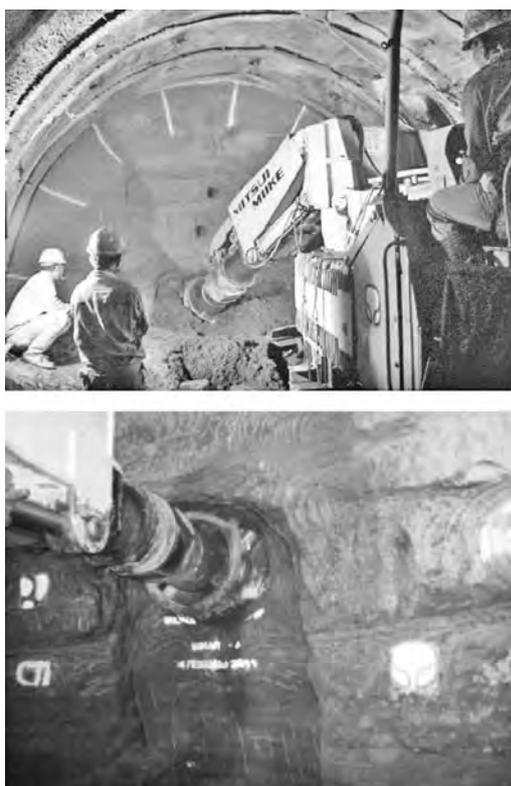
写真—2 ロードヘッダーによるトンネル掘削と貫通の瞬間

トンネル区間の地質は、一軸圧縮強度 $qu = 30 \sim 50 \text{ kgf/cm}^2$ 、弾性波速度 $v = 2,500 \sim 3,000 \text{ m/s}$ の比較的軟質な新第三紀の凝灰質砂岩の均一地層である。発破の使用を余儀なくされた場合、地山のゆるみによるトンネル抗壁やダム基礎への影響も懸念されていたが、全区間において機械掘削（自由断面掘削機とバックホウの併用）での施工が可能であった（写真—2）。掘削は、掘削効率の悪い自由断面掘削機の作業を少なくするため上半先進工法を採用し、上半を自由断面掘削機によるトンネル掘削、下半をバックホウとブレイカーによる開削工法で施工した。掘削による地盤の変形は、NATM 計測（天端変位、左右の弦長、掘削幅）により確認した。最終変位量は、天端変位で約 15 mm の沈下、内空変位（掘削幅）で約 10 mm の収縮で、安全に影響のない極めて微量の変形量でおさまった。

河床までのアクセス道路開通後、工事期間中の河川流を転流するための仮排水トンネルに着手した。仮排水トンネルは、全長 441 m、トンネル径 5.6 m の 2R 馬蹄形、勾配 $i = 1/30$ のコンクリートライニングの

水路トンネルである。施工方式には NATM 工法を採用している。

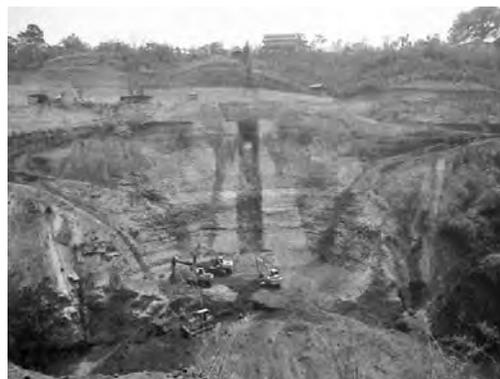
写真—3 汎用機械によるダム基礎掘削

洪水吐き越流部の工事は、ダム本体掘削と切り離して行えるので、仮排水路トンネル掘削期間中も並行して行った。掘削は、掘削効率が劣ることが予想されたが、全工程でバックホウとジャイアントブレイカの併用による機械掘削で行った（写真—3）。掘削面では、地山のゆるみ、クラック、浮石などは確認されず、良好なダム基礎が得られた。

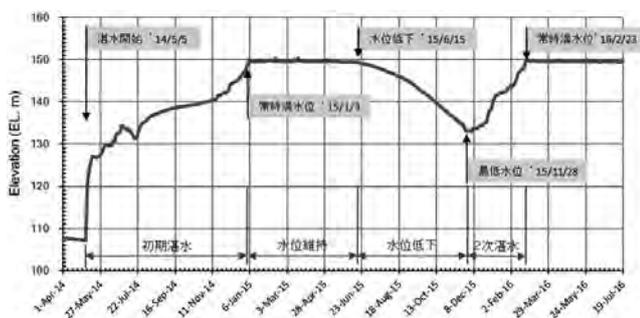
図一4 試験湛水時の水位変化

試験湛水は，盛り立て完了後5カ月経った2014年5月5日に湛水を開始し，2015年1月に貯水位は常時満水にまで到達，その後，雨期の間常時満水位に水位を保ち，2015年6月から一旦水位を最低水位まで低下させ，2015年の雨期で2度目の湛水を行い終了した（図一4）。

ダムの挙動観測は，施工期間中から2度目の湛水まで続け，工事中，試験湛水期間中のダム挙動解析を行い，水理的・構造的挙動に安定した傾向を確認した。既に，第3期の安定期に入ったと判断でき，ダムの安全が確認できたと考えている。建設当初，懸念されていた基礎の問題，特に漏水と変形についても解析で求められた範囲内に収まっている。漏水量と水位との関係は線形状態を保ちながら量的に減少方向にある。また，貯水池内左岸にある地滑り地形と判断していた地帯も，貯水池の水位変動に対して動きはなかった。
