# 新東名高速道路における建設時の重金属含有土対策

新東名高速道路の愛知県区間の建設中に重金属等の含有土が発生した。発生した重金属含有土は対策を施した上で高速道路本線の盛土材として使用した。その対策工として、「遮水工封じ込め工法」等を採用した。遮水工封じ込め工法では遮水材料として遮水シートとベントナイト改良土を用いた。施工完了後に工事区域近傍の地下水並びに表面水の水質調査を実施し対策工の有効性を検証した。

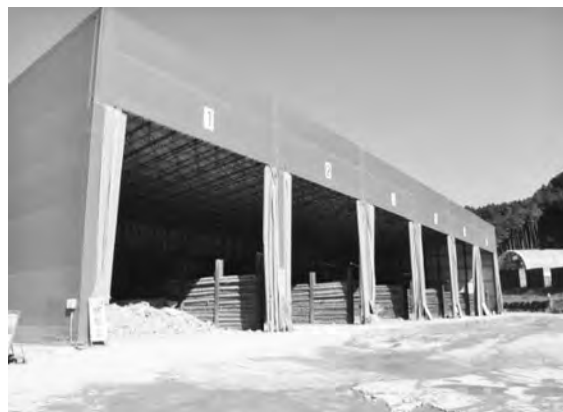
トンネル施工中は掘削ズリに重金属が含有している可能性があることから、溶出量試験の結果が判明するまでの間、屋根付きのズリ置き場を設け仮置きした(写真—1)。試験結果において重金属の溶出量が基準値を超えていなければ通常の盛土に使用し、基準値を超

写真—1 掘削ズリ仮置き場

過した場合は後述する対策を取った上で盛土材として使用した。仮置き場は施工サイクルに合わせ、切羽からのズリ搬入作業、溶出量試験中の仮置き、盛土場へのズリ搬出作業を同時に行える様、3分割で使用した。

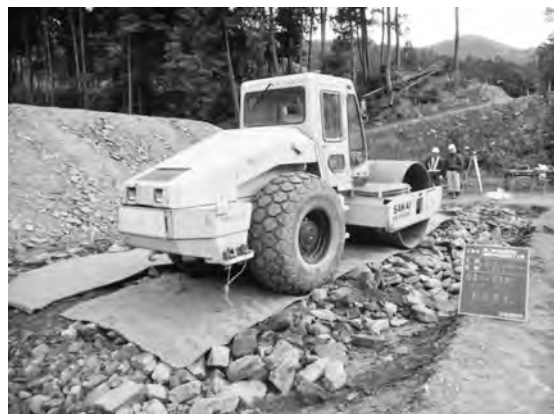
盛土構造の概要を図一1に示す。上部遮水層は中弾性タイプであるポリエチレンシート（ $t = 1.5 \text{ mm}$ ）を2重に敷設した。併せて重機等の荷重により遮水シートが破損する事を避けるため、シート下部に30 cm の保護砂層、シート上部に不織布と50 cm の保護砂層を設けた。保護層の決定に当たっては事前に試験施工を行い、盛土工事並びにその後の土圧により遮水シートの破断が起きない厚さを確認している（写真一2）。底部遮水層はベントナイト混合土と1重の遮

写真一2 遮水層破断確認試験

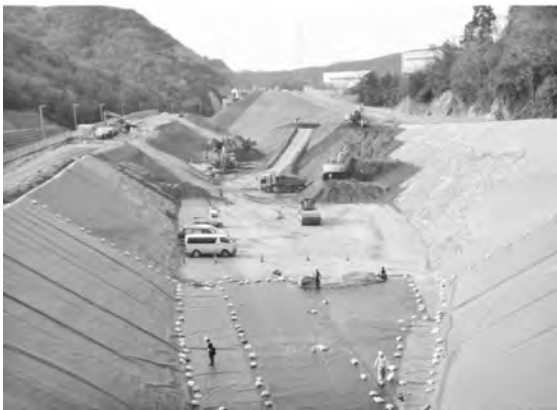
ベントナイト混合土の斜面部は設計厚 50 cm であるが、小型振動ローラーによる締固めでは十分な密度が得られないため、施工幅 3 m で大型機械による締固めを行った後、不要部分を削り取った。底部遮水層の施工状況を写真一3に示す。写真奥はベントナイト混合土の施工中、写真手前は遮水シートの施工状況である。

写真―3 遮水層施工状況

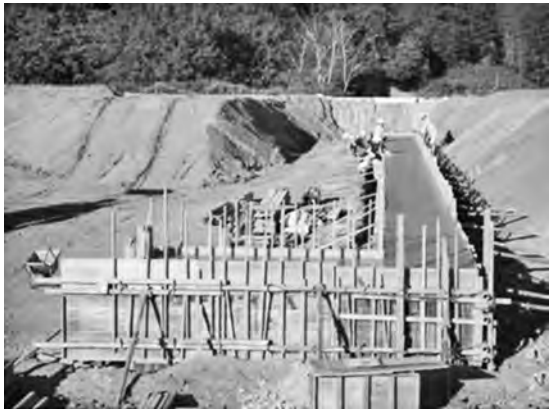
雨水排水管は沈下等による破断を防ぐため、360度コンクリートで巻き立てを行った(写真―4)。また、雨水排水管と遮水シートの取合は弱部となるため特殊冶具を用いるなど工夫を凝らした。

写真―4 雨水排水管

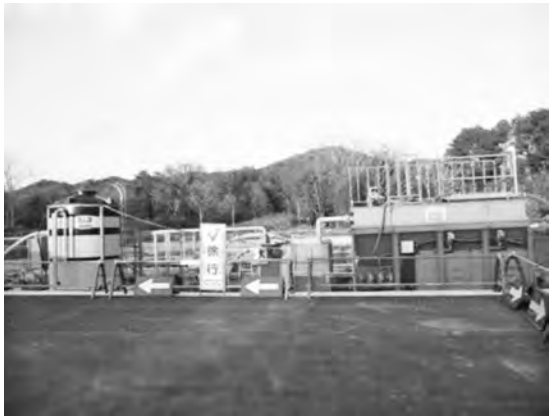
工事中の雨水排水は沈砂池に導き濁度を落とした後、河川に放流する。重金属対策盛土上の降雨については重金属(当現場ではヒ素)が溶出している可能性があるため、沈砂池への流入口にて1日1回ヒ素の濃度を確認した。また、ヒ素の濃度が環境基準(0.01 mg/l)を超えた場合に備え、ヒ素の吸着設備を沈砂池脇に配

写真―5 ヒ素吸着設備

置した(写真―5)。
