## 新幹線地震対策技術の進化を振り返る

島 村 誠

キーワード：新幹線、地震対策、早期地震警報、耐震補強

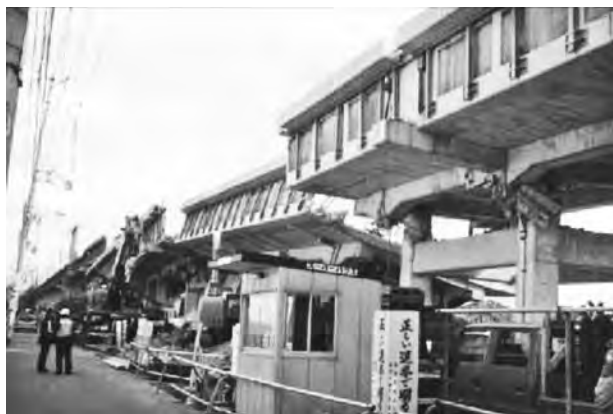
写真—1 兵庫県南部地震による山陽新幹線高架橋の被害例

1995年の兵庫県南部地震では高速道路や新幹線、建物などに大きな被害を生じたが、この第一の原因が作用した地震力が設計で想定したものを大きく上回ったことにあるのは明白であった（写真1）。

すでに述べたように1995年の兵庫県南部地震は山陽新幹線の高架橋が柱の剪断破壊によって崩壊するという重大事態を招いたが、たまたま新幹線の営業開始時刻である午前6時より前に発生したため悲劇を免れた。構造物耐震設計技術の変遷の項で触れたように、古い基準で設計されたコンクリート高架橋に剪断破壊の危険があることは、専門家の間ではこの地震の以前から既知であったが、一般には緊急性の高い課題であるとは認識されず、事前に具体的な対策がとられることはなかった。その潜在リスクが、阪神大震災によってあまりにも明白かつ衝撃的な形で顕在化したことで、既設構造物の耐震補強は喫緊の課題として取り上げられるところとなり急速に対策が進んだ。

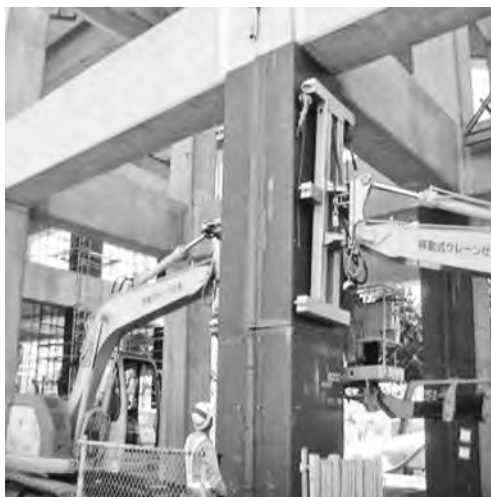
写真一2 鋼板巻き立て補強工法（重機を用いた施工）

鋼板巻き工（写真一2）が標準工法であるが、駅部付近など高架下空間が店舗や事務所、倉庫等に活用されていて鋼板巻き工を採用することが難しい場合等に対処するため、近年では様々な構造や材料による新工法が開発されている。

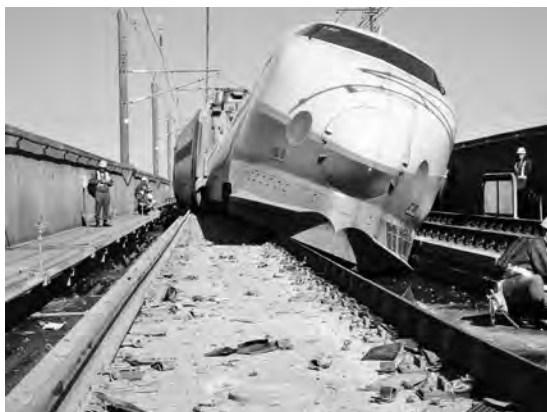
写真一3 新潟県中越地震による上越新幹線列車の脱線

2004年（平成16年）10月23日17時56分頃、新潟県中越地震が発生し、震央に近い浦佐・長岡駅間の滝谷トンネル北側坑口付近を走行中だった上越新幹線東京発新潟行き「とき325号」の7、6号車を除く計8両が脱線した（写真一3）。地震発生当時、同列車は長岡駅への停車のため、約200 km/hに減速して走行中であつたが、早期地震検知警報システムによる非常ブレーキが作動し、脱線地点から約1.6 kmの地点で停車した。この事故は、1964年10月1日の東海道新幹線開業以来、新幹線の営業列車では初の脱線事故となったため各種メディアにより「安全神話の崩壊」などと報道がなされ、社会に大きな衝撃を与えたが、

当該列車は、8両が脱線したものの、最後尾車両を除いて軌道を大きく逸脱せず、横転や転覆、高架橋からの転落を免れることによって「ソフトランディング」の状態での停車することができた。この理由として先頭車（10号車）の排障器座金という部品やギアケースと脱線した車輪の側面がレール左右からを挟み込んだ形で脱線したことにより、脱線後も列車前方のレールがガイドの役割を果たして軌道を大きく逸脱せず停止することに貢献したこと、脱線地点がトンネルや高架橋の支柱などに被害が生じた区間ではなくほぼ直線であったこと、対向列車がなく二次事故が起きなかったこと、さらに先頭車以降の車両は脱線した車輪がレールの締結装置を破壊したため走行ガイドを失ったが、最後尾車両が上下線の間にある豪雪地帯特有の排雪溝にはまり込んだまま滑走したおかげで列車編成全体に大きな引張力が働いた状態で停止に至ったため、車両間の連結部がくの字に折れ曲がる「ジャックナイフ現象」を免れたことなどが挙げられる。東海道新幹線のようなマクラギ・バラスト構造の軌道であればこの事故の機序は相当違ったものになっていたであろうということは容易に想像できる。
