都市高速道路における ASR 劣化が生じた橋脚梁部の再構築施工

阪神高速道路 西船場ジャンクション改築事業における事例紹介

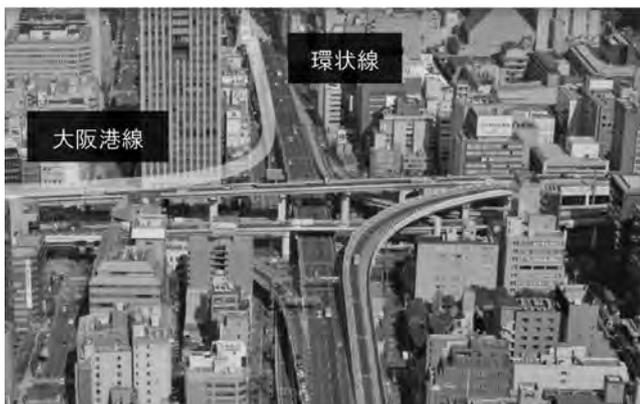
写真—1 西船場 JCT の事業箇所

西船場ジャンクション（以下、西船場 JCT）では、阪神高速道路 16 号大阪港線東行きと 1 号環状線北行きとを接続する信濃橋渡り線（仮称）の建設工を進めている（写真—1）。本事業は、上記 2 路線を直接接続するものであり、大阪港線東行き 1 車線拡幅（約 800 m）、環状線北行き 1 車線拡幅（約 710 m）と渡り線（約 180 m）の新設ならびに信濃橋入口の改築を行い、より使いやすいネットワークを形成する（図—1）。

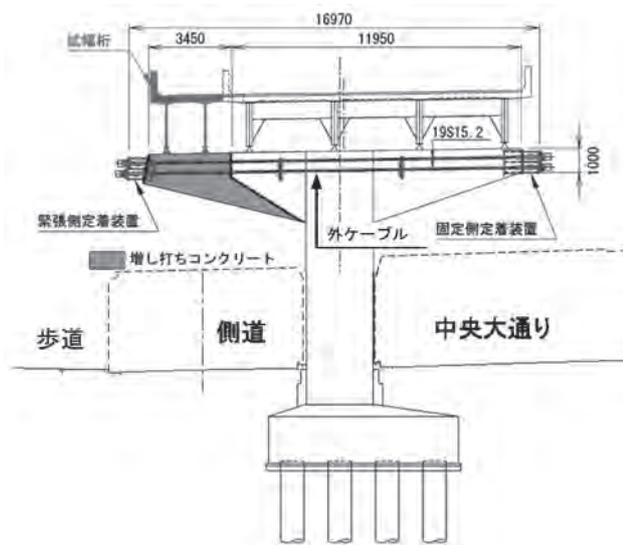
図-2 既設橋脚拡幅構造

荷重増分の影響について照査したところ、拡幅に伴い梁部の左右が均等化されるため、柱部および基礎部の応力度は許容値を満足する結果となった。一方、拡幅後の梁部については曲げおよびせん断応力が許容値を超過した。そのため、RC橋脚の梁部には、阪神高速道路12号守口線の守口JCTでも採用した外ケーブルによる補強を行うこととした（図-2）。

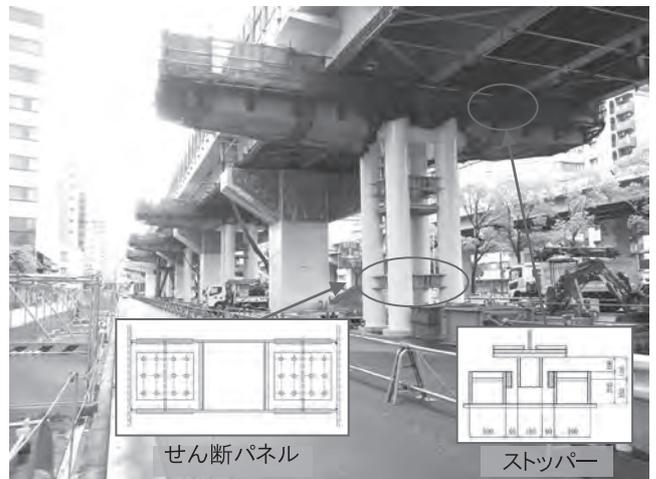
写真-2 鋼管集成橋脚

ることから、既設橋脚間に、地震動による水平荷重のみを分担する新たな橋脚（鋼管集成橋脚：写真-2）を配置することとした。

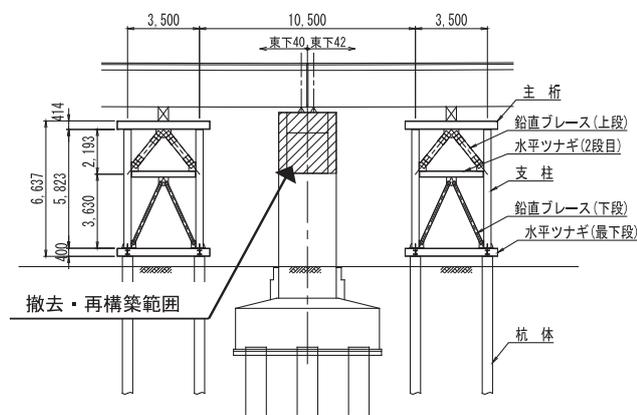
図一4 仮受け構造図（東下P41橋脚）

高速道路桁を支持したままの状態では梁部をコンクリートで巻き込むような形状で施工することや、鋼材で巻き込むようにして補強するような構造案についても検討を行ったが、梁部の重量が増加することで、基礎への負担が増加することから採用には至らなかった。また著しくASR劣化した構造を今後引き継ぐことの無いよう、橋脚の起終点両側で仮受け構造にて既設桁を支持し、梁部を完全に撤去の上、RC構造にて再構築する方針となった（図一4）。

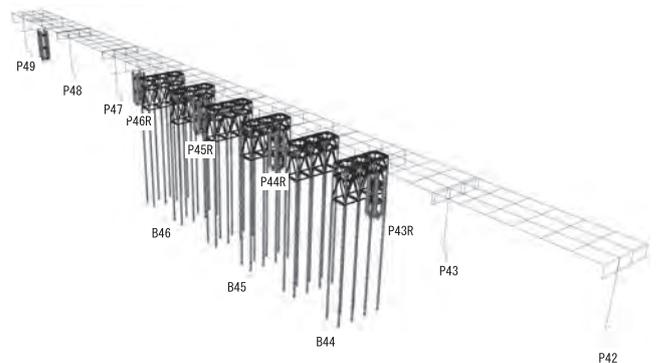
図一5 3次元連成解析モデル（東下P42～49橋脚）

耐震性能として、仮受け橋脚単独では静的設計としてL1地震動に対して許容応力度法で部材仕様を決定した。L2地震動に対しては、連続桁区間（東下P39～東下P42, 東下P42～東下P49）の3次元連成動的解析（図一5）を実施し、崩壊に至らないレベル（耐震性能Ⅲ）であることを確認した。動的解析には前出の地震時の水平力分担を目的に施工する鋼管集成橋脚もモデルに組み込んだ。

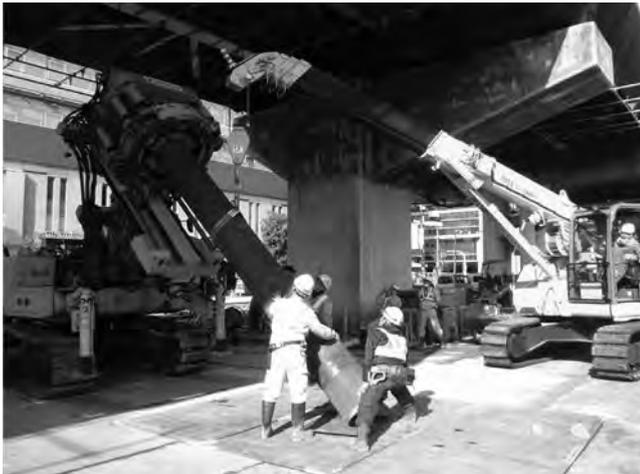
写真—3 鋼管杭取り込み状況

空頭制限下での施工が必要になることから、写真—3に示すように相伴機となるミニクレーンを用いて施工機のオーガー回転部へ下側から取り込むことで、吊り代を考慮する必要がなくなり、継ぎ杭1本あたりの長さを最大に確保することが可能となった。

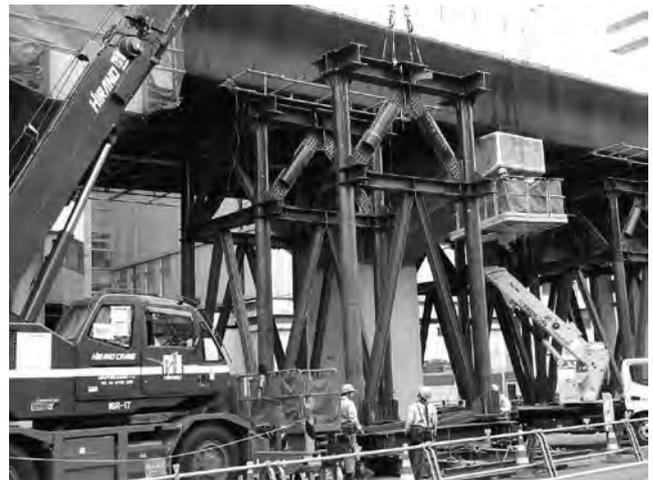
写真—4 仮受け構造地組状況

本工事では、既設桁との離隔が少なく、クレーンによる揚重作業が不可であった。このため写真—4に示すように、予め空頭制限が無い箇所で地組した仮受け構造を横移動して所定の位置に取り込む軌条設備を設置する案を採用した。この設備を利用して、チルホールおよびチルタンクで引き込み、先に施工した杭頭部にプレートを介し連結構造とした。仮受け構造は、各ブロック3分割で組立、横移動を実施した。

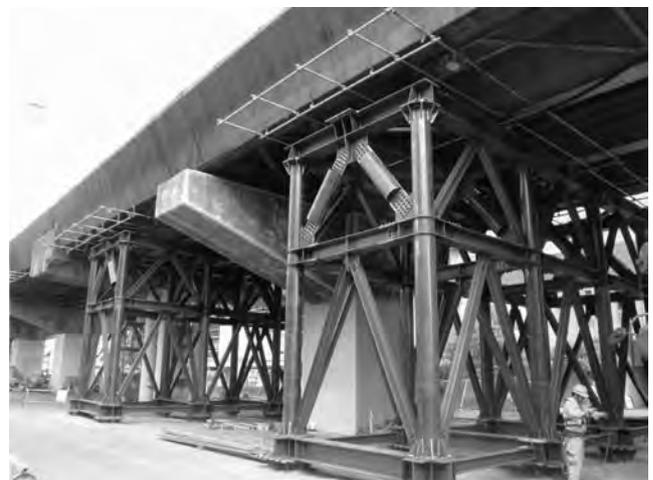
写真—5 鋼製仮受け構造完成

鋼製仮受け構造完成状況を写真—5に示す。

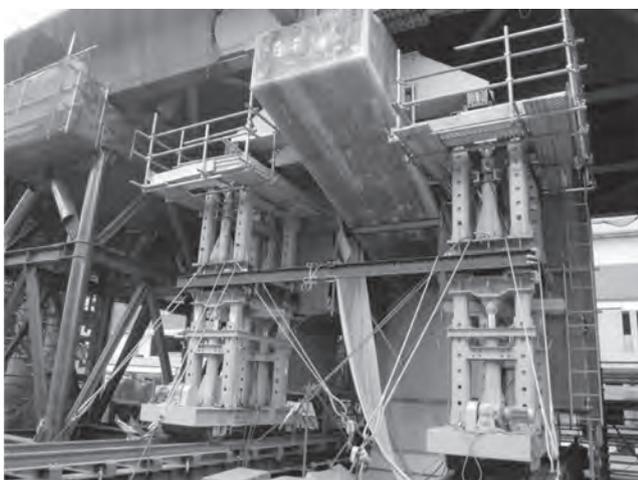
写真—6 自走式油圧ジャッキ架台

本工事を進めるに当たり、中央大通（東行き）の本線車道を切廻し、3車線固定規制を実施した上でクレーン揚重が可能な最低限の施工ヤードを確保した。梁部切断撤去ブロックの最大重量を 36.8 t とし、120 t クレーンでの吊り上げ計画とした。搬出作業は鋼製仮受け構造設置工で用いた軌条設備を改良し、写真—6 に示すような自走式油圧ジャッキ架台を使用し、ワイヤーソーにて切断した大割ブロックに鋼棒を通して治具で固定し、空頭制限の無い箇所まで引き出した後に搬出する工法を採用した。図—6 に示すように梁部の切断は4分割とし、柱の鉄筋定着部は、ウォータージェット工にて斫り出しを行った。

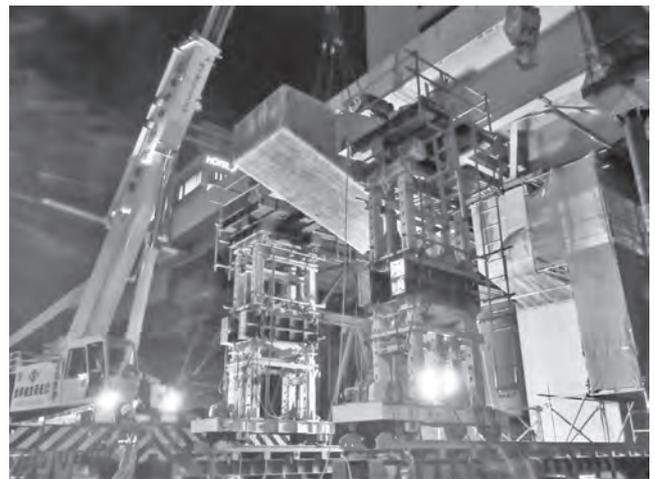
写真—7 切断ブロック搬出作業

設備上の移動、120 t クレーンを用いての揚重および搬出は夜間作業にて行った（写真—7）。安全面に対しては、切断作業時のブロック転倒や軌条設備の逸走防止や滑動に対し計測を行い、慎重な作業を行った。

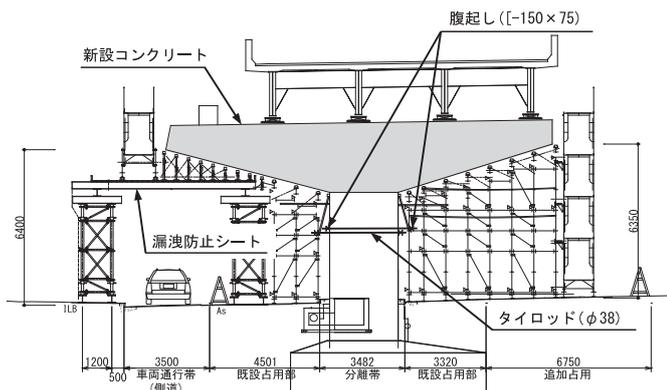
図一七 型枠支保工計画図

再構築工における型枠支保工計画図を図一七に示す。

側道上の支保工は、建築限界 4.7 m を確保し、門型に組立、受桁および主桁材を配置しコンクリート荷重を受け持つ構造とした。またφ38 mm のタイロッド材と [-150 × 75 の腹起しを使用して既設柱から反力を取る構造とし、打設時の水平分力に耐えうる構造とした。また、側道部の支保工下部には外部足場を構築し、下方への漏えい防止シートの完備と、養生ネットを併設し、第三者に対するリスクアセスメントを図った。

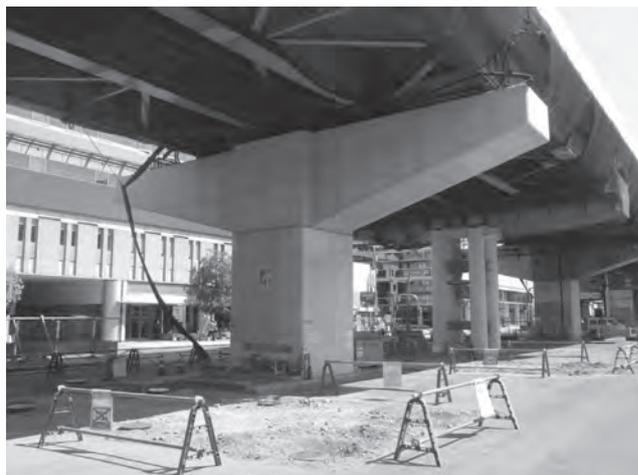
写真一八 再構築橋脚

既設橋脚に発生していた ASR に起因する橋脚梁の再構築について、記載したような厳しい条件下での施工となったものの、平成 29 年 3 月に 4 基すべてのコンクリート打設が完了した（写真一八）。平成 29 年 7 月には、すべての橋脚で仮受け構造から再構築橋脚への受け替えを完了する予定である。
