# 熊本城の櫓を鉄の腕で支える

## 飯田丸五階櫓倒壊防止緊急対策工事

熊本地震で被害を受けた熊本城の復旧にあたり、最初に行われた「飯田丸五階櫓倒壊防止緊急対策工事」では、余震が続く中で短期間での安全な倒壊防止処置が求められた。

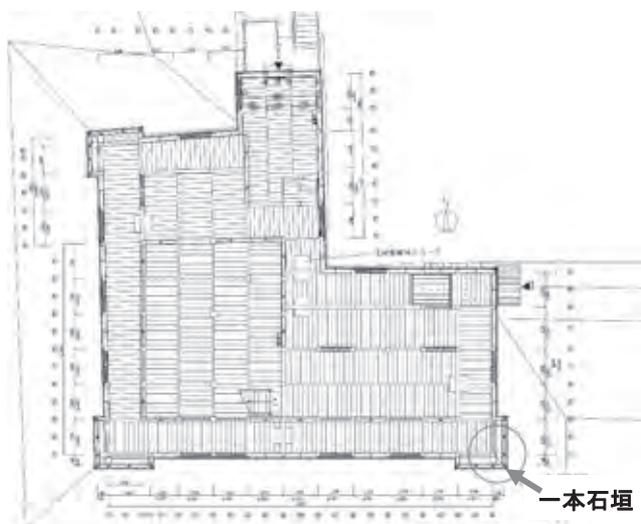
図—2 L字型の飯田丸五階櫓平面図

飯田丸五階櫓は五階建てと平屋の櫓がL型でつながっており、南面と西面はせり出した石垣の上に建っている。今回の震災で崩れ落ちたのは南面と東面の石垣で、南東の角は一本の石垣のみが残り、櫓を支えている状況となっている（図—2、写真—2）。

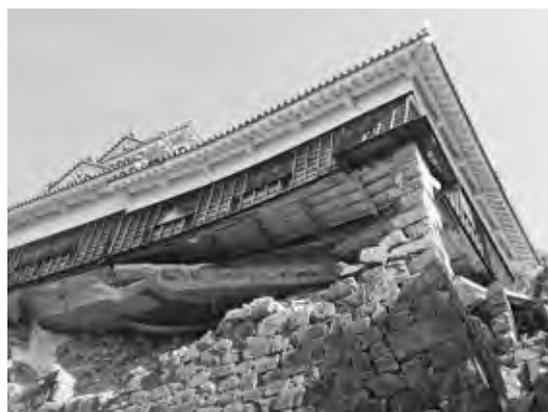
推算によると、一本石垣にかかる櫓の重量はおよそ17～18tとなり、また、石垣が支えている部分は、櫓を支える主要な柱ではなく外壁の部分であり、荷重がかかる柱の廻りは大きく折れ曲がっている状態であった。15本あった柱の基礎は半分以上崩壊してしまいましたが、建屋が崩れなかったのは内部の頑丈な木組

写真—3 頑丈な木組みが屋根や内部を支え櫓の崩壊を免れた

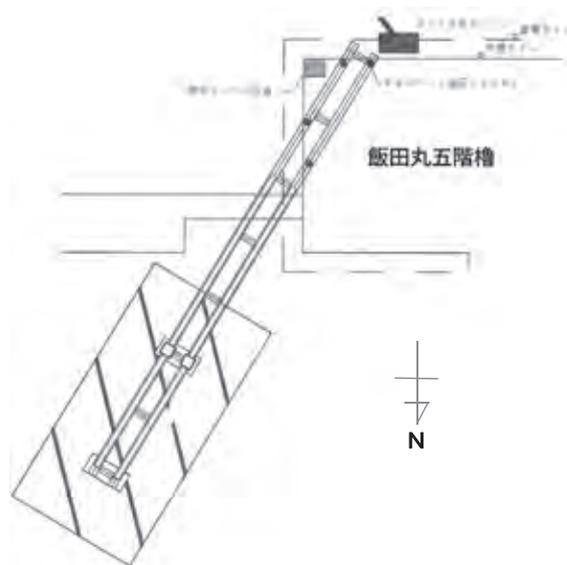
また、史跡保護のため崩壊を免れた石垣や場内の地盤を変質することなく施工することが求められた。このような制約の中、当初は飯田丸の地盤上から斜めに鉄骨を差し込み支える方法を考えたが、この方法では櫓の中央部にある柱を支えることができないことが分かった（図—3）。

図—3 地盤上から鉄骨を斜めに差しして櫓を支える当初案

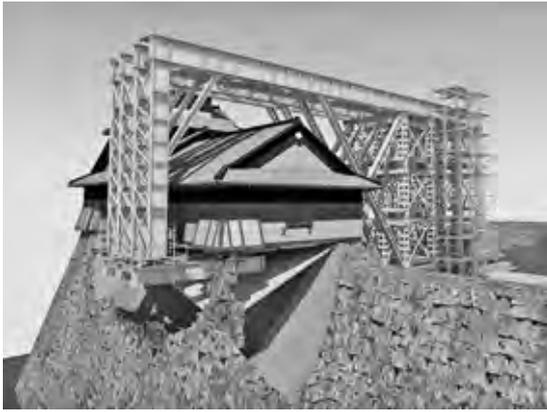
そこで、櫓を上から覆うように仮設の架台を組み、荷重を受ける梁が付いた「鉄の腕」を櫓の下に入れて抱え込む方法を考案した（図—4）。

図一4 櫓を「鉄の腕」で抱え込むようにして倒壊を防ぐ（イメージ図）

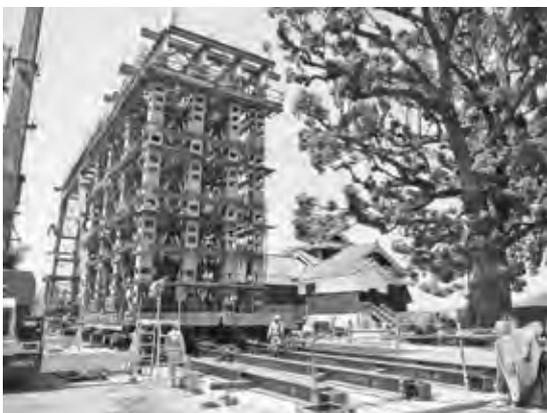
架台形状は、飯田丸北側の架台を後方に細長く設置することができれば、この原理により、地盤への影響を最小限に抑えた重量で、やじろべえのようにバランスをとることができるが、架台設置位置の後方には樹齢800年の大楠がありこの方法は不可能だった（写真一4）。

写真一4 架台後方にある樹齢800年の大楠に配慮

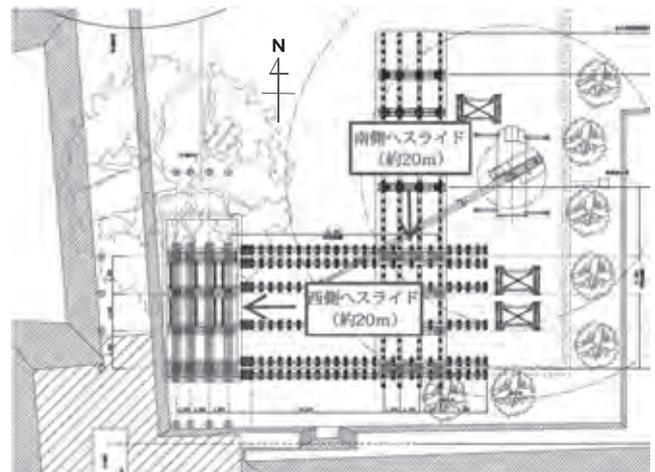
図一6 平面配置図

一番の難題となったのは、高所からの資材や工具の落下など、架台施工段階での事故による櫓の倒壊をいかに防ぎ安全に作業を行うかということだった。そこで、高所作業及び櫓近接作業を極力減らすため、櫓から離れた位置で架台を最大限まで組み立てた後、地面に敷いたレールで南側に約20m、そこから西側の櫓まで同じく約20mスライドさせる施工計画を採用した（図一6）。

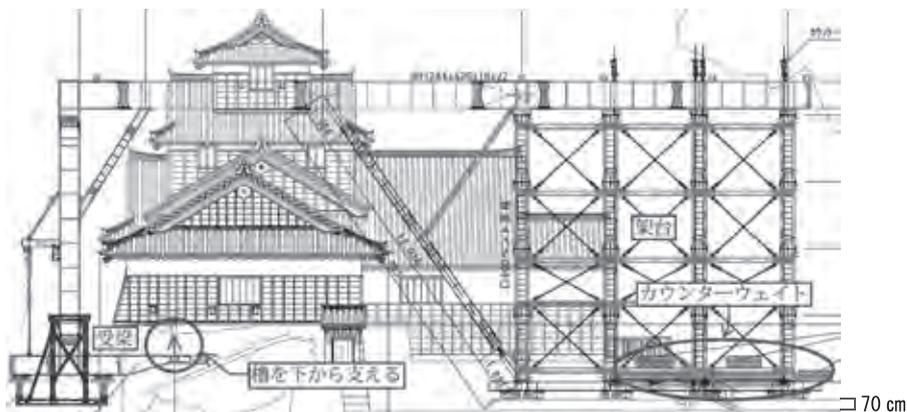
最終的に、限られたスペースに設置する飯田丸北側の架台の自重を重くすることで支える方法を探らざるを得なかった。架台に必要な重り（カウンターウェイト）を載せるとともに、地盤への影響を最小限に抑えるため、地表に約70cmのコンクリート床を打設する計画とした（図一5）。

図一5 立面図 「鉄の腕」にかかる荷重は飯田丸北側の架台の自重で支える

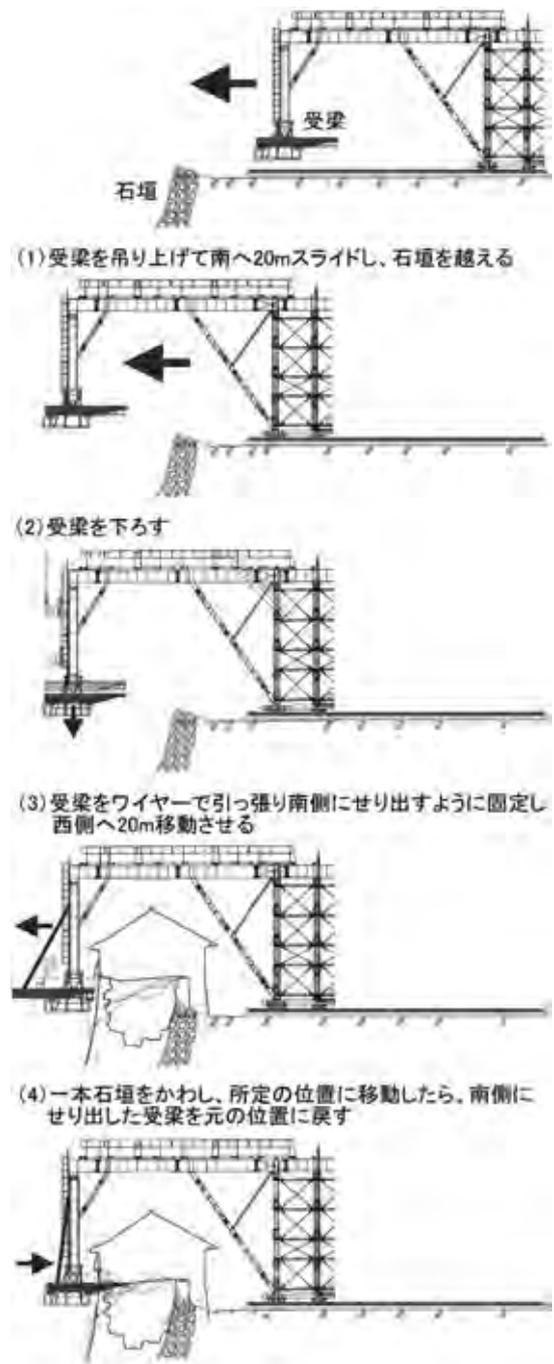
図-7 受梁移動のステップ

これらの解決策として考案した手順は、「鉄の腕」の先端部となる荷重受梁の鉄骨を、いったんボルト接合せずに、架台本体と重なり合うように電動ホイスト（巻き上げ装置）で吊り上げ、架台のスライドに合わせて、荷重受梁を上下左右に動かしながら2つの石垣を越えるというものだった。

具体的には、(1) 飯田丸北側敷地より南側へ約20mスライドする際には、荷重受梁を架台本体と重なり合うよう吊り上げ、南側の石垣を越える、(2) 南側へのスライドが完了した段階で、荷重受梁を所定の位置まで吊り下げる、(3) 吊り下げた荷重受梁の先端が一本石垣に触れないよう、受梁をワイヤーにより櫓とは逆の南側にせり出すように架台に固定したうえ、架台を西側へ約20mスライドさせる、(4) 一本石垣をかわし、架台が所定の位置に移動したら、南側にせり出した荷重受梁を元の位置に戻し、ボルトで接合する、という手順とした（図-7）。

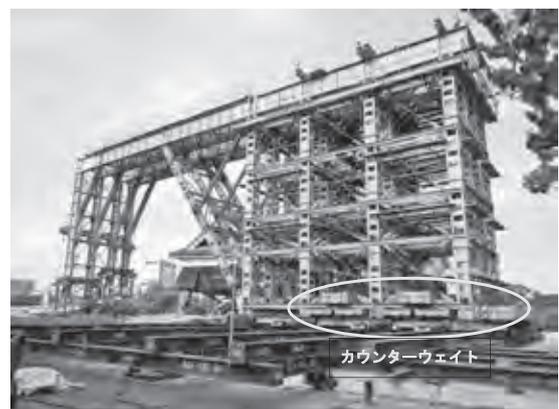
架台を構成する既製部材としては、主部材はベント柱・桁の部材、カウンターウェイトはクローラクレーンのカウンターウェイト(10t×20枚)を利用した(写真-5)。

写真-5 架台全景（架台約220t+カウンターウェイト200t）

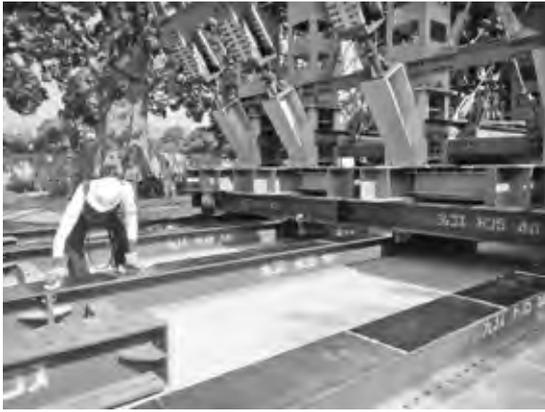
写真一六 H鋼レール鋼板敷き

滑面とした (写真一六)。スライド支承部は架台下面に樹脂板を取り付け、鋼板レール上を滑って移動する方法とし、摩擦係数0.1～0.2を確保した (写真一七)。

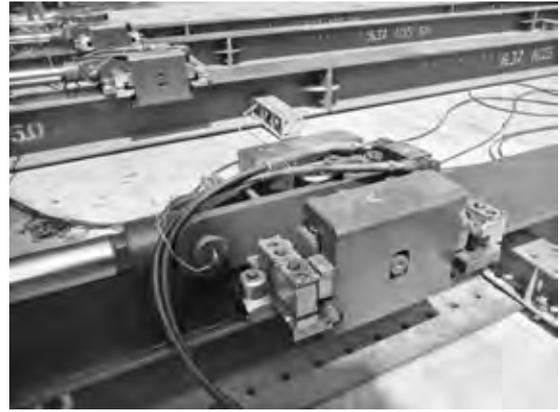
写真一八 クランプジャッキ

移動は、吐出圧力73 MPa・吐出量1.8 L/minの電動油圧ポンプにより作動する把持力1200 kN・ストローク25 mmのクランプジャッキ (写真一八)でレールH鋼上フランジを把持しそこを反力にして、押力500 kN・引力200 kN・ストローク1000 mmの押引複動型ジャッキ (写真一九)を、吐出圧力70 MPa・吐出量4.0 L/min × 2の電動油圧ポンプ (写真一〇)で作動させる組み合わせを採用した (図一八)。

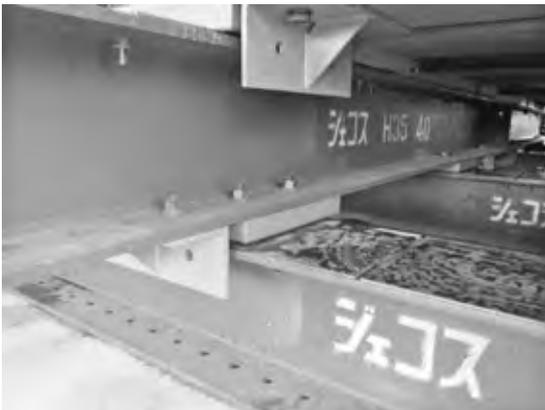
写真一七 滑り支承 (樹脂板)

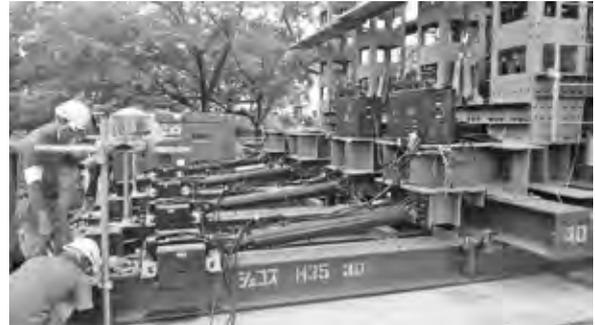
写真一九 押引複動型H鋼クランプジャッキ

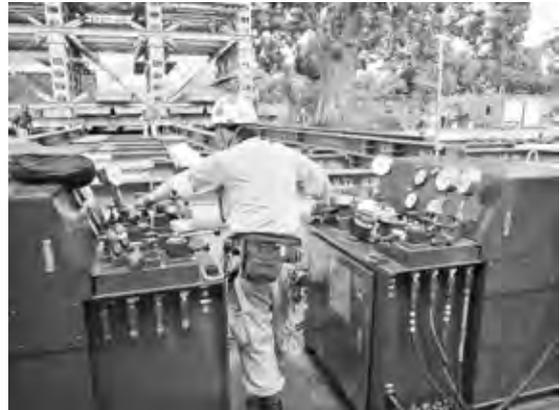
写真一〇 油圧ポンプ操作状況

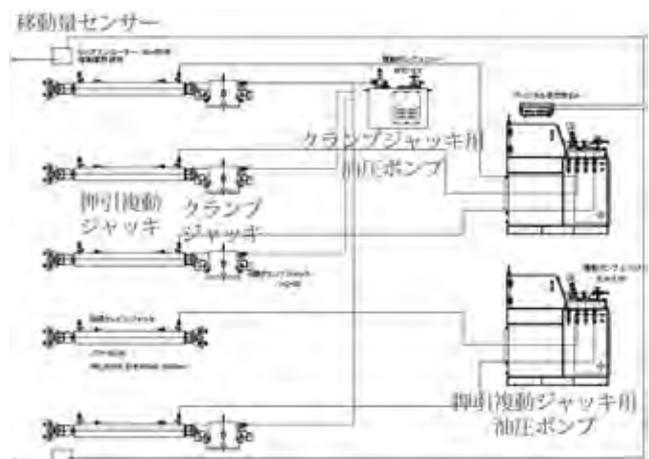
図一八 スライド機構システム図

移動量の制御は、架台の両端に設置した移動量センサー (リニアエンコーダー) から送られる数値データを、ジャッキ操作員が表示画面で監視しながら油圧ジャッキを制御する方法とし、4～5 m/hの移動速度を確保した。

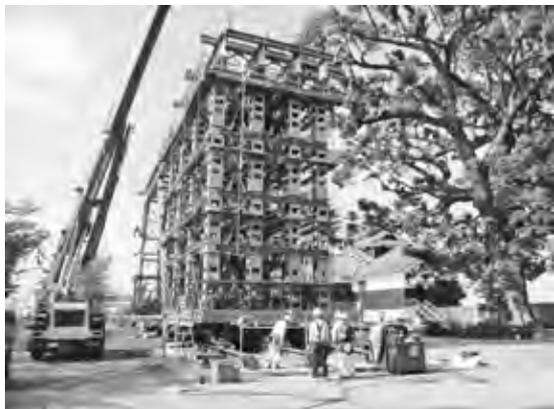
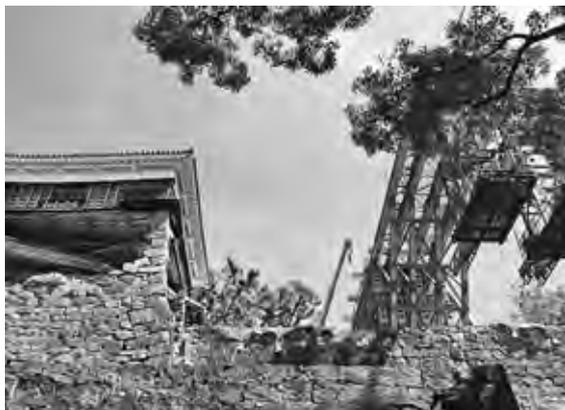
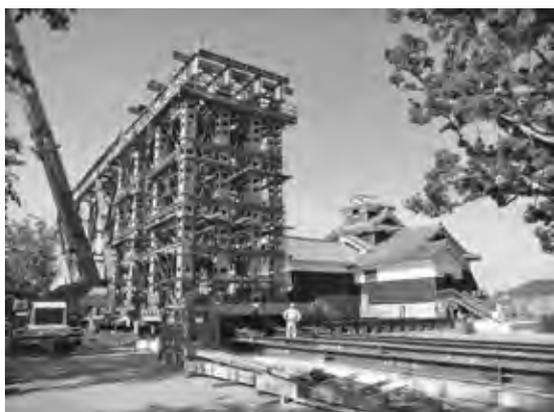
架台組立完了後、まず南スライドを2016年7月21日に実施した。この時、懸案だった荷重受梁と南側の石垣との干渉部分は、事前検討で想定した荷重受梁の吊り上げにより問題なく通過した(写真一11～13)。

写真一12 地盤より一段高くなっている南側の石垣を「鉄の腕」が越える

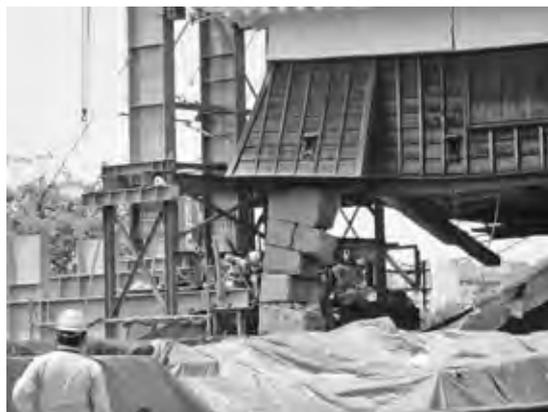
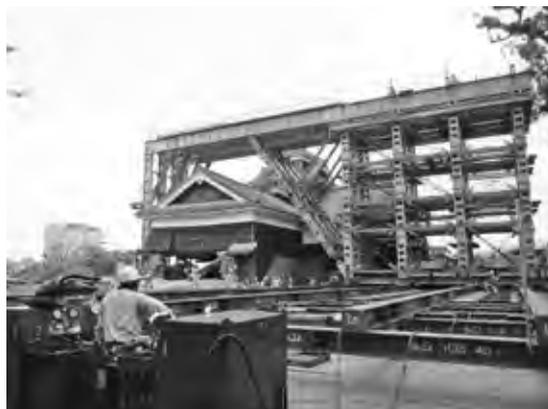
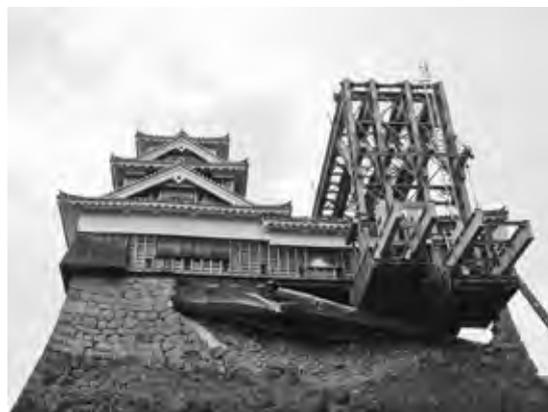
続いて、荷重受梁を正規の位置に下げて固定すると共に、架台の最下部材料を切り離しレールとして基礎に固定した後、西スライドを2016年7月25日に実施した。こちらも南側に水平にずらした荷重受梁と一本石垣のクリアランスを確認しながら慎重にスライド作

写真一14 一本石垣を「鉄の腕」が通過

業を進め、予定通りスムーズに通過することができた(写真一14～16)。

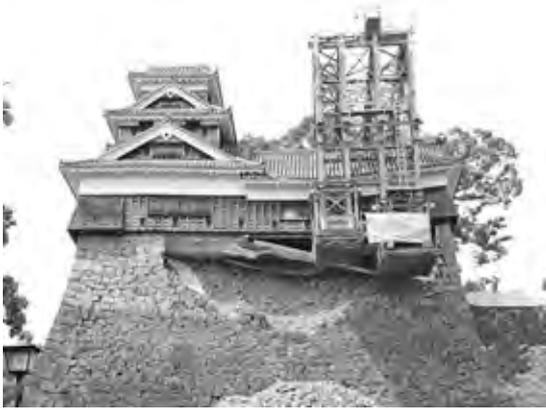
スライド工事完了後、荷重受梁を櫓の下へ差し込んだ(写真一17)。

櫓を支えるように差し込まれた「鉄の腕」は、最大で、45tの荷重を支えることができるが、実は床下には接していない。荷重受梁と床下の隙間にはレベル調整のグラウトバックを設置し、床下とは約2cmの隙

写真—17 櫓を支えるように床下に差し込まれた「鉄の腕」

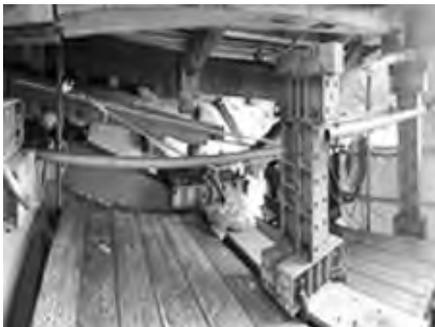
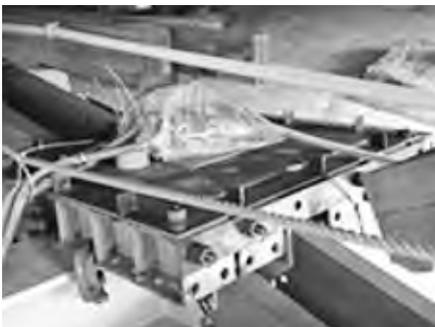
写真—18 受梁と床下の隙間が一定になるように鉄骨で調整

写真—19 グラウトパックで床下の隙間を微調整

間を空けている（写真—18、19）。

その理由は、現在の櫓は床下の木材が割れたり、ほぞがずれたりしながらも全体のバランスで倒壊を免れている状態なので、櫓の床下から押し上げようとする力を無理に加えると、建物全体のバランスを崩すことになり、かえって倒壊させてしまう危険性があると予想され、逆に、隙間を設けた状態で櫓の状態を観察し、沈下が発生した時点で支える方が良いと判断したからである。
