# 新橋駅の改良とレンガアーチの補強・保存

今野夏実

山手線と京浜東北線を支えているレンガアーチ高架橋は、新橋駅が烏森停車場として開業してから100年以上供用されている構造物であり、耐震対策が必要である。また、新橋駅はコンコースが南北に分断され、ラッシュ時には大変混雑している。これらの問題を解決するために、2010年より駅の改良工事に着手している。改良工事では、1階コンコースにおいて、レンガアーチの鉄骨鉄筋コンクリート（SRC）高架橋への改築を行い、耐震対策を施すとともに、南北に分断されているコンコースを一体化・拡張し、コンコース階の混雑緩和を図る。本稿では、レンガアーチ高架橋の耐震補強対策を含めた改築計画および施工実績について報告する。

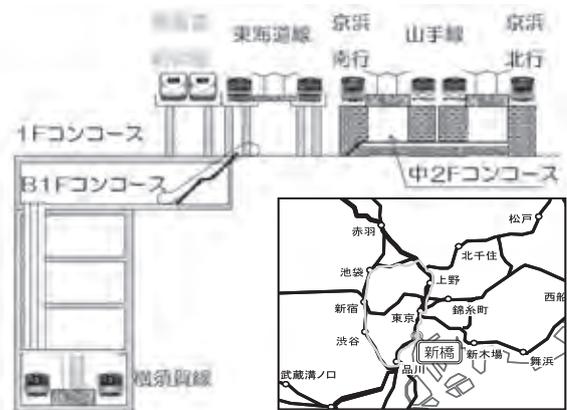
図一1 新橋駅 路線断面図

JR 新橋駅は、首都圏におけるターミナル駅であり、東海道線、山手線、京浜東北線、横須賀線の4路線を有し、1日当たりの乗車人員が約26万人の駅である(図一1)。平成27年3月に開業した上野東京ラインの乗り入れにより駅利用者数はさらに増加している。

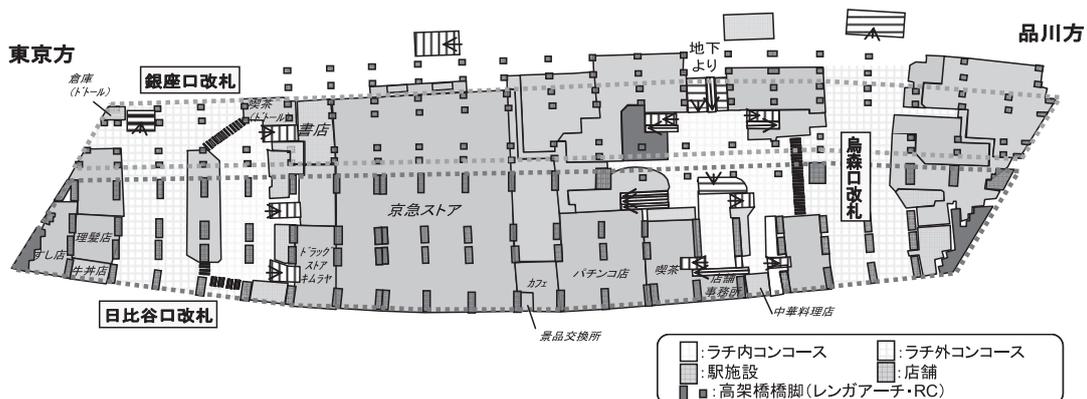
図一2 新橋駅1階平面図(工事着手前)

工事着手前の新橋駅高架下には商業施設が複数営業しており、高架下のほとんどの面積を占めていた。そのため、コンコースは東京方の銀座、日比谷改札と、

品川方の烏森改札と南北2つに分断され、それぞれが狭く、ラッシュ時には改札内外が大変混雑していた(図一2)。また、山手線と京浜東北線を支えるレンガアー

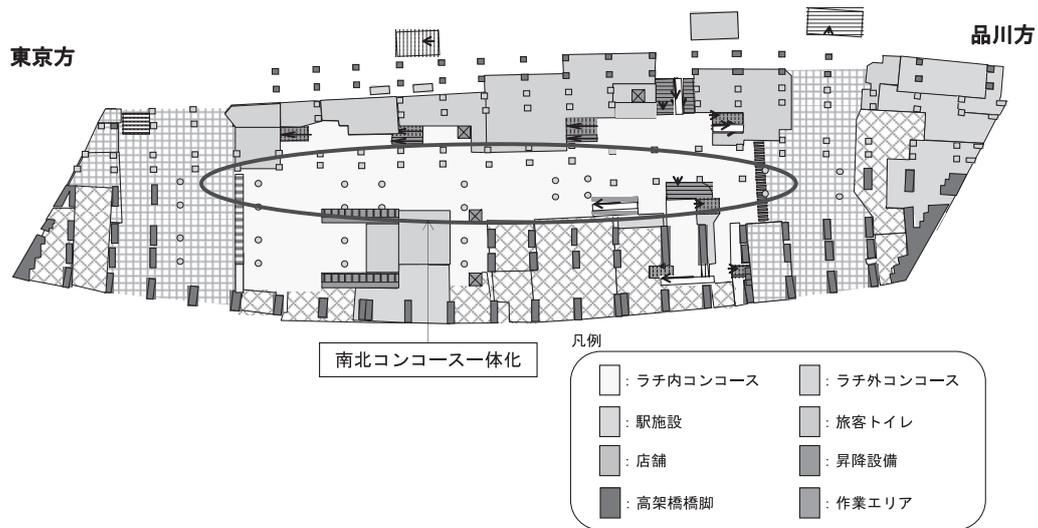
図一3 新橋駅1階平面図(工事完了後)

工事完了後の新橋駅1階平面図を図一3に、レンガアーチ高架橋をSRC高架橋に改築する手順のイメ

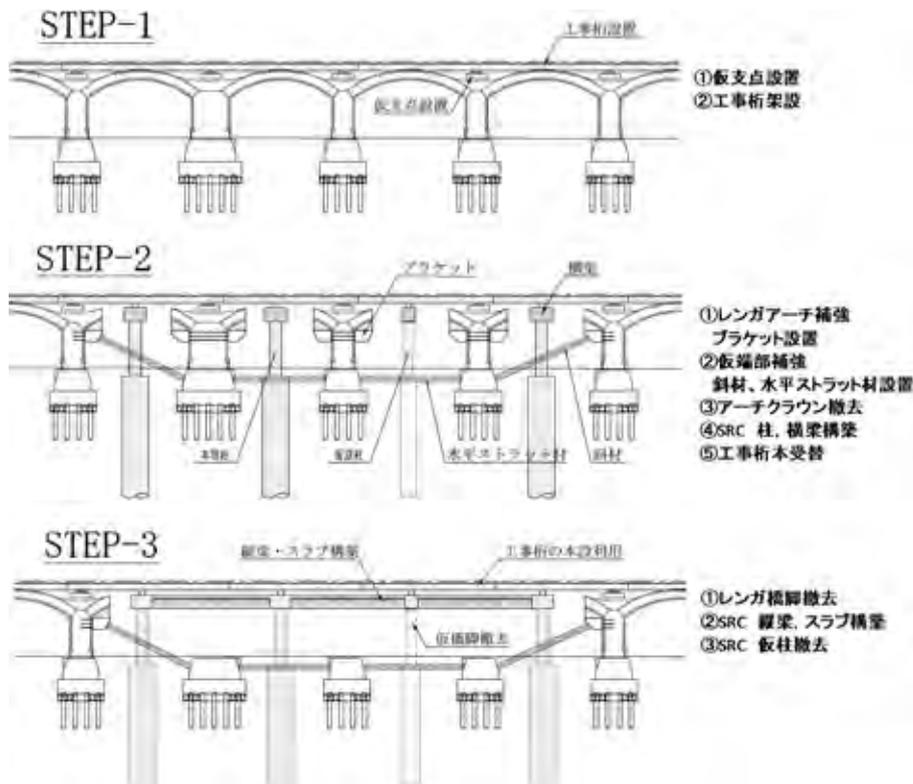
図一4 レンガアーチ改築手順

ジを図一4に示す。レンガアーチ高架橋の改築は、まず、レンガ橋脚上に仮の支点を設け、工事桁で軌道を仮受けする(STEP1)。その後、アーチクラウン部の撤去を行い、本設柱、仮設柱およびSRC高架橋の横梁を構築し、工事桁を横梁で受け替える(STEP2)。その後、残りのレンガ橋脚部を撤去し、SRC高架橋の縦梁・スラブを構築する(STEP3)。仮設柱は、SRC高架橋完成後に撤去する。なお、架設した工事桁は浮き上り防止としてウェートを取付け、本設構造物として利用する。

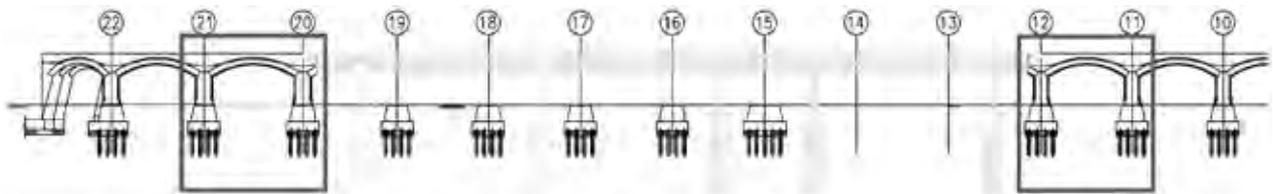
図一5 恒久的端部となる中間橋脚

レンガアーチ高架橋は端部に剛性の大きい橋台を有することでアーチアクションを保つ構造である。今回の工事では、レンガアーチ高架橋の一部をSRC高架橋へ改築するため、改築範囲以外はレンガ高架橋を存置することとなる。図一5に示すように、現在の中間橋脚を恒久的な端部橋脚とするために剛性を大きくするとともに、耐震対策が必要となる。そこで端部橋脚は、図一6に示すように、レンガ内巻き耐震補強の2倍の厚さを有するコンクリート壁と既設レンガ橋脚をせん断補強鋼材により一体化して補強することとした。

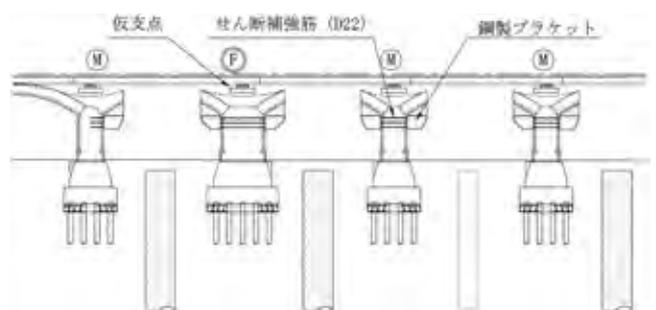
図一8 橋脚頭部補強

そのため、改築ステップごとのレンガアーチの安全性を検証し、仮設時（施工時）におけるレンガアーチの発生応力度が現況（改築前）の最大応力度以下となるように、鋼製部材を用いた補強斜材とストラット材によるレンガアーチ仮端部補強を実施することとした（図一7）。また、工事桁の仮支点はレンガ橋脚頭部に設置されるが、仮支点にかかる荷重影響範囲のレンガ脱落防止のため、図一8に示すように、橋脚頭部にブラケットおよびせん断補強筋の配置による補強を行うこととした。

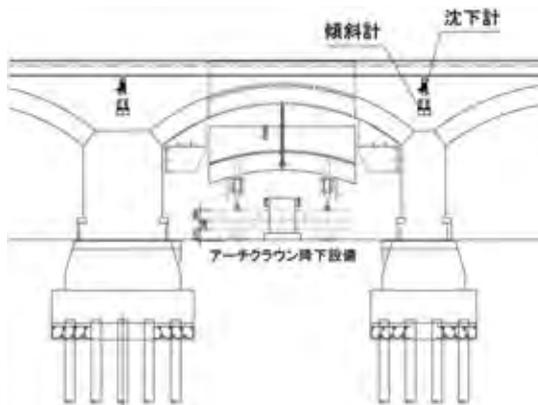
図—9 アーチクラウン部撤去

軌道上から工事桁を分割架設した後、軌道および列車荷重をレンガ橋脚上の仮支点に工事桁で受け替える。その後、レンガアーチ高架橋下からアーチクラウン部の撤去を行う。撤去手順は、降下設備設置→アー

チクラウン部切断→レンガアーチ降下（図—9）となる。アーチクラウン部撤去後のレンガ橋脚の挙動に留意し、施工時はレンガ橋脚の鉛直変位・傾斜計測を行うこととした。橋脚変位に対する管理値は軌道変位の管理値から算出した。鉛直変位は絶対変位±14.0 mm、傾斜は±0.045°を現場管理値（警戒値の80%）とした。京浜東北線南行のアーチクラウン部撤去時、鉛直変位は-0.4～+0.7 mm、線路方向傾斜は最大0.027°、線路直角方向傾斜は最大0.008°であり現場管理値よりかなり小さな値で施工を完了した。写真—1、2にアーチクラウン部の撤去状況を示す。

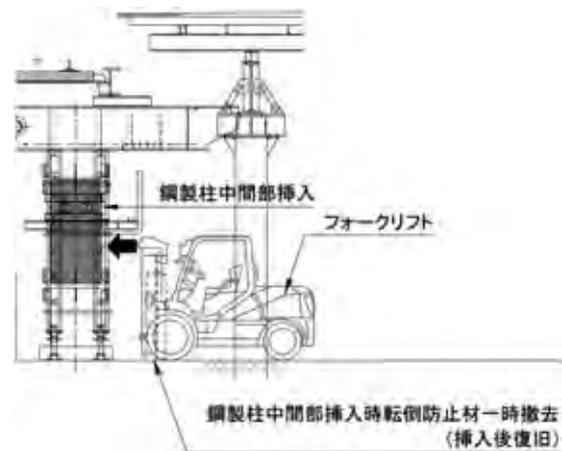
図—10 鉄骨柱挿入図

SRC 高架橋の鋼製柱を架設する際は、仮設の補強斜材が支障するため、柱を架設する側の1本を一時的に撤去する必要があった。ただし、列車走行時のレンガアーチの安全性確保のため、補強斜材は初電前には復旧することとし、終電から初電までの間での施工が必要であった。そのため、事前に詳細なサイクルタイムを作成し、それに基づいて鉄骨架設を行った。また、鋼製柱の建方においては空頭制限があったことから、柱頭部吊上げ装置を組み立て、柱頭部を仮吊した状態にてフォークリフトを使用し中間部を挿入する手法をとった。仮吊り時には柱を挿入するための施工余裕として、50 mm 程度上方まで引き上げた。その後、中間部の鋼製柱を挿入し、柱頭部を降下させて鋼製柱との結合を行った（図—10）。

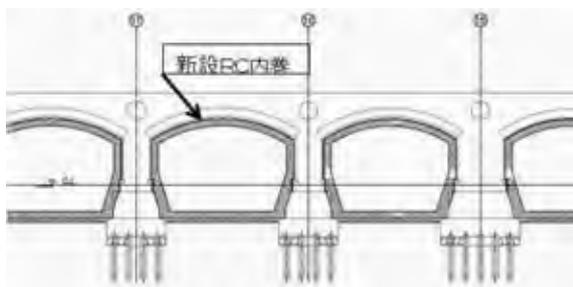
図-11 レンガアーチ内巻き耐震補強

京浜東北線北行のレンガアーチ高架橋については、新橋駅の駅前広場に面していることから、歴史的建造物であるレンガアーチ高架橋の保存等を目的として、レンガアーチの内側に鉄筋コンクリートを巻き立てる内巻き耐震補強を行い、耐震性の向上を図ることとした(図-11)。

施工順序は、レンガアーチ高架橋のフーチング基礎の天端まで掘削を行い、下床版コンクリートを打設後、壁を立ち上げてアーチ部のコンクリートを打設する。アーチ部は下からの打上げとなるため、高流動コンクリートを使用する。また、剥落防止のため合成短繊維を混入して打設する。写真-3, 4にレンガアーチ内巻き耐震補強前後の外観を示す。

合成短繊維を混入するため、圧送時のスランプフローの低下が懸念され、試験練をくり返し、現場着70cmのスランプフローのコンクリートを使用している。アーチ部の打設にあたり、打設圧によりレンガアーチを押し上げないように監視を行いながら実施している。事前に、アーチの一番高い場所にあと施工用のグラウトホースを設置し、コンクリート打設後にグラウト充填を行っている。
