# 短工期を実現した天井板撤去の取組み

## 神戸長田トンネル天井板撤去工事

神戸長田トンネルは、平成 24 年 12 月に天井板崩落事故があった笹子トンネルと類似の吊り天井板を有しており、点検で安全性に問題がないことを確認していたが、長期的な安全性確保の観点から天井板を撤去することになった。天井板撤去は、天井板に石綿（非飛散性）が含まれることや周辺交通への影響を考慮し、上下線合わせて 4.4 km の区間を 14 日間の終日通行止めで実施することが求められた。本稿では、14 日間という短工期の天井板撤去を実現するために行った取組みとその成果について報告する。

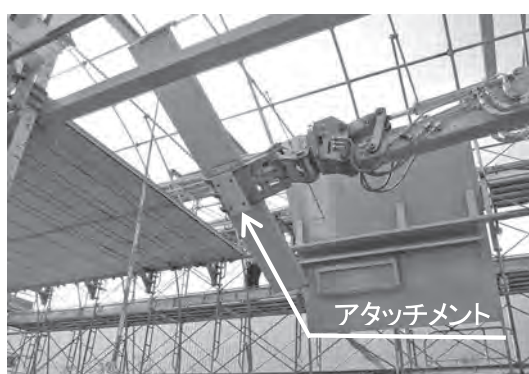
写真—4 実証実験設備での試験

また、天井板は中空断面構造で、全旋回式フォークグラップルで直接掴むと破損するので、それに取り付けるアタッチメントが必要であった。そこで、実証実験設備で試験を繰り返し行い（写真—4）、天井板とのあたり面やその角度、あたり面のゴムの材質や取付け構造に関して、天井板を把持した際に破損せず、旋回しても滑り落ちないアタッチメントの仕様を考案した。

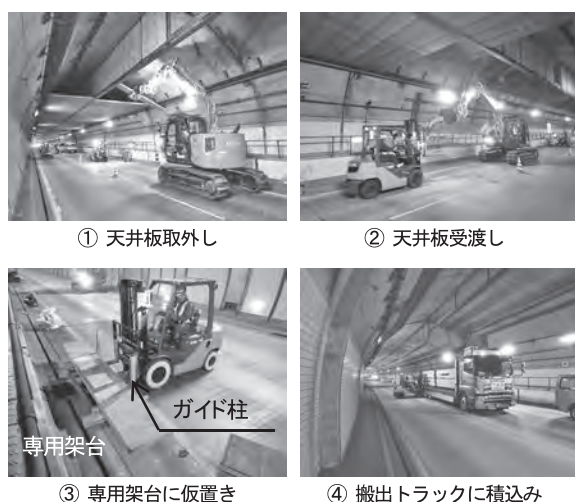
写真—5 天井板撤去作業の流れ

目標とした 5 分／枚というサイクルタイムを実現し、さらに短縮するため、フォークリフトのみで仮置きから搬出トラックへの積込作業ができるよう、架台の柱をガイドに天井板の上げ下げとフォークを引き抜ける構造の天井板仮置用の専用架台を考案した。これにより、作業員が石綿を含有する天井板に直接接触することなく、機械との接触リスクなしに撤去・積込・搬出の一連の作業を迅速に行うことが可能になった。本

番における天井板撤去の一連の流れを写真—5に示す。

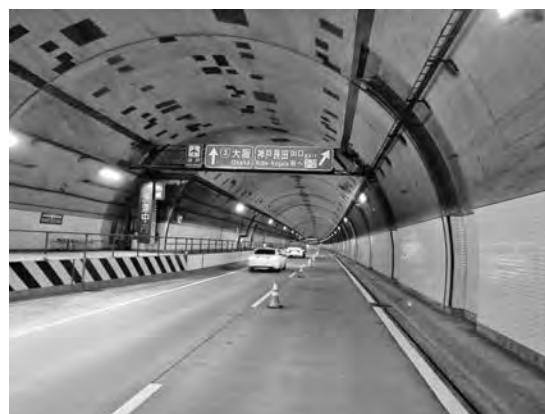
写真一 8 天井板撤去完了

短工期実現に向けた様々な取組みの結果、天井板撤去はその後の剥落対策も含めて要求工程であった 14 日間で無事完了した。その後、引き続き 1 車線規制で側壁部の端部受台の撤去を進め、全ての撤去を平成 28 年 4 月上旬に終えた（写真一 8）。
