ホール舞台スノコ天井リフトアップ工事

嘉本 敬樹・長谷川 祐・麓 哲二

鶴岡市文化会館改築工事において、ホール舞台のスノコ天井を施工するため、6台のジャッキ式吊上げ機械を用いたリフトアップ工事を実施した。本報文では、全体工事概要、リフトアップ工事概要、新たに開発したタブレット端末を用いた通信・連絡・監視システムについて紹介する。

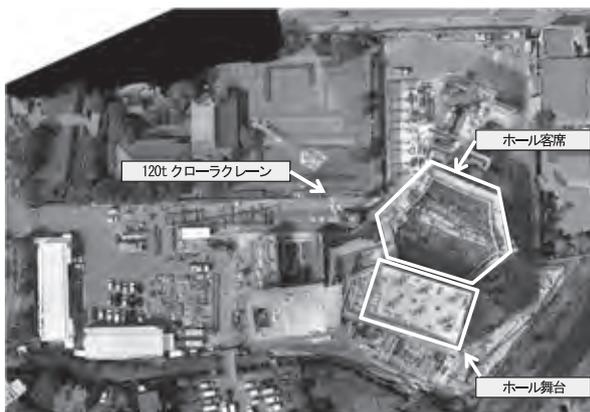
図-2 建物航空写真（2016年8月初旬）

図-2にドローンを用いて撮影した敷地の航空写真を示す。敷地中央にホール客席があり、今回スノコ天井のリフトアップ工事を実施したホール舞台（フライタワー）が隣接して配置されている。

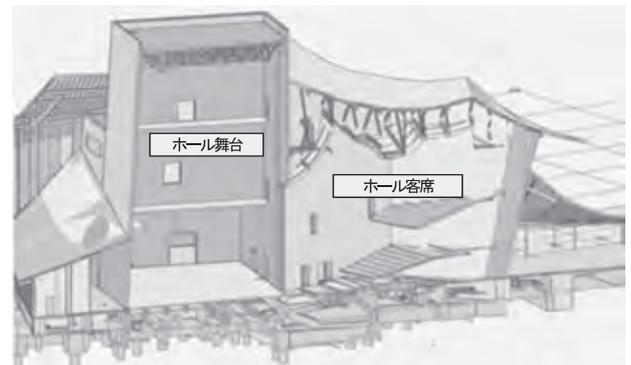
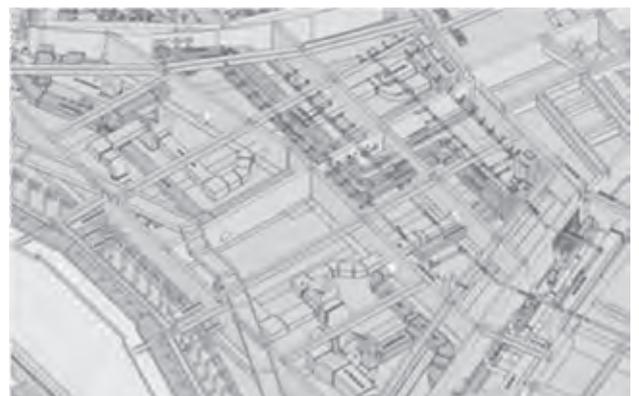
図-4 BIM活用例

建物は3次的に複雑な形状をしていることから、BIM（Building Information Modeling）を用いて、設計情報のデザイン・構造・設備を統合した3D-CADのモデル（図-4）を作成し、このモデルをもとに、施工図・製作図を作成、現場での3次元測量と連携した施工計画とした。

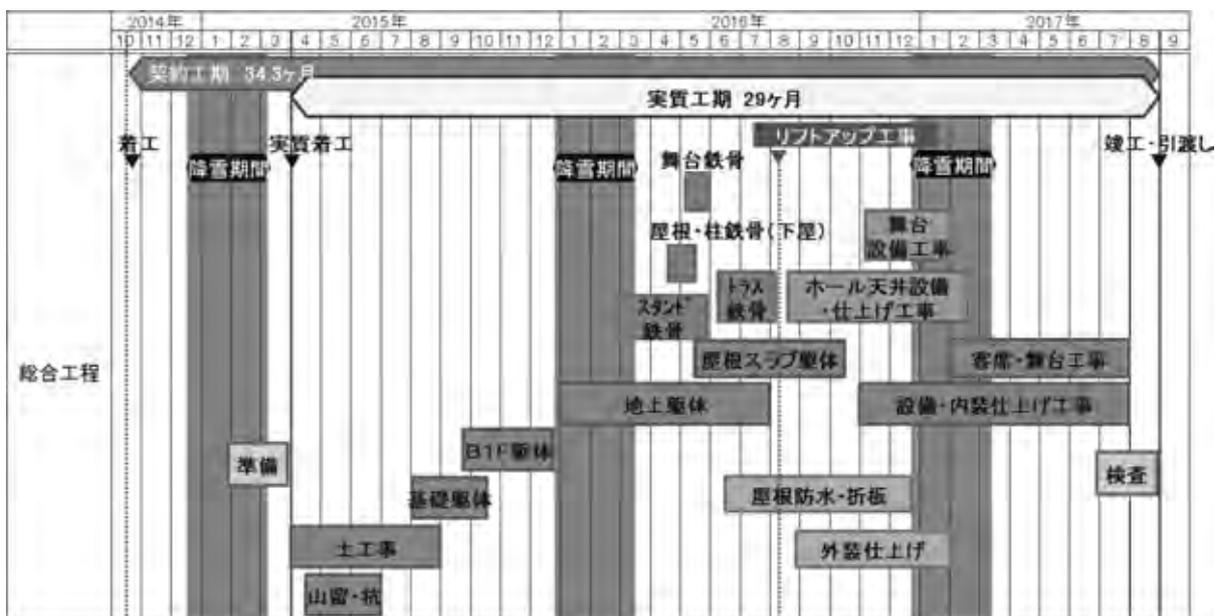
図-3 全体工事工程

山形県鶴岡市は豪雪地域であることから、冬季の降雪期間の前に、基礎工事、外装工事を完了させる計画としていた（図-3）。今回のリフトアップ工事はトラス鉄骨の建て方が完了した後、ホールの天井設備・仕上げ工事に先立って実施した。

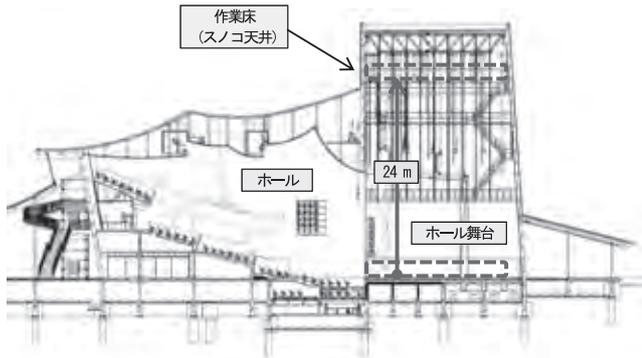
図一5 ホール舞台断面図

ホール舞台の上部には、舞台装置を操作するための作業床（スノコ天井）が設けられている（図一5）。スノコ天井は、鉄骨梁（H-200×200, H-294×200）の上に、軽溝形鋼（C-100×50）を幅500mm、長さ1,600mmのユニットにして敷き並べる仕様となっている（図一6）。

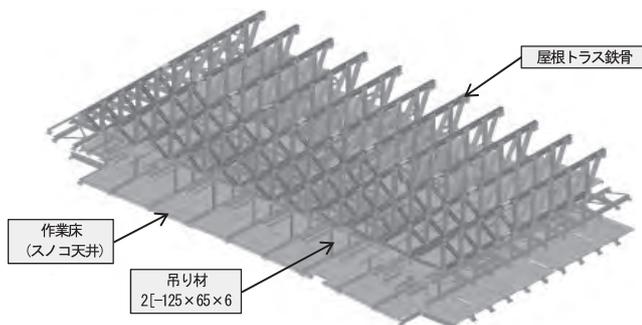
図一7 屋根トラス鉄骨, 下段スノコ鉄骨

このスノコ天井はホール舞台屋根スラブを支持する屋根トラス鉄骨から吊り下げる構造（図一7）となっており、屋根トラス鉄骨を構築した後に施工しなければならなかった。また、工程上のクリティカルパスであるホール舞台の外装仕上げ工事に早期着手するためには、屋根コンクリートを先行して打設する必要があったことから、材料の投入は建物内部からに制限さ

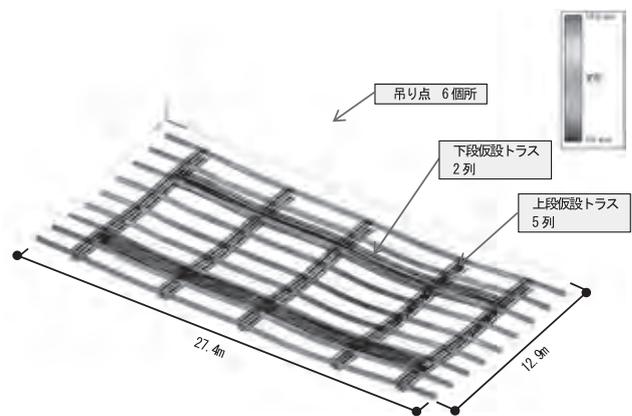
図一8 施工時解析結果

スノコ天井鉄骨は剛性が小さく、リフトアップ中に変形してしまう恐れがあった。そこで施工時解析を行った結果から、仮設トラス材を井桁状に架設した上にスノコ天井鉄骨を地組し、仮設トラス材を6点で吊上げる計画とした（図一8）。この仮設トラス材は天井スノコを屋根トラス鉄骨と定着させた後、リフトアップと逆の手順でリフトダウンする計画とした。

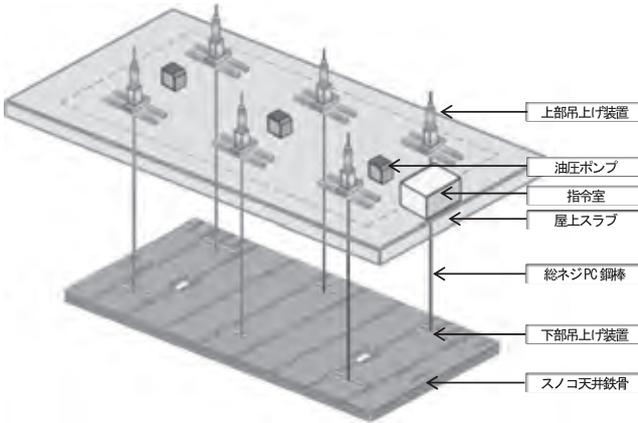
図-9 リフトアップ装置全体配置

リフトアップ装置の全体配置を図-9に示す。

吊り点数が多いことから、リフトアップ量、相対変位を管理しやすいジャッキ式吊上げ機械（中空型ジャッキ）を採用することにした。1ヶ所あたりの揚荷重量の最大値は、解析結果から100 kN程度であったが、ジャッキの盛り替え回数が少なく、リフトアップ時間を短縮することのできる1,000 kN-1,100 mmストロークの中空型ジャッキを用いる計画とした。

ジャッキの下部には仮設梁を渡し、屋上トラス鉄骨にジャッキ反力が伝わるようにした。仮設梁上にはジャッキ転倒防止機能を備えた台座となるラムチェアを固定し、その上に中空型油圧ジャッキを設置した。設置後は機械高さが約3.0 mと高くなるため、更なる転倒防止対策として枠組足場、控えワイヤーで固縛した。

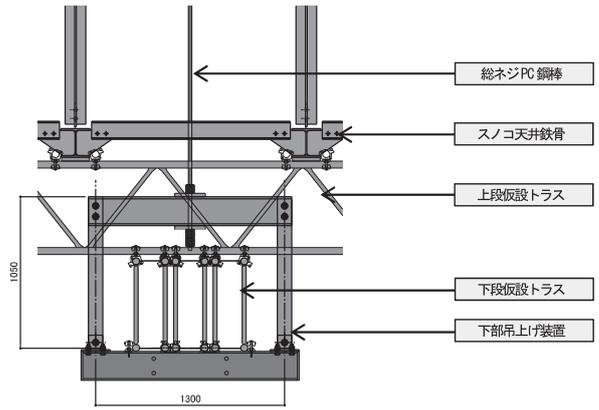
図-10 下部吊上げ装置

してリフトアップさせる。仮設トラスに集中荷重を作用させないようにするため、口型の下部吊上げ装置(図-10)を介して、総ネジPC鋼棒と接続する計画とした。組立作業に揚重機が使用できない場所であったため、人力運搬でき、人手で組立可能なサイズに分割できる仕様とした。

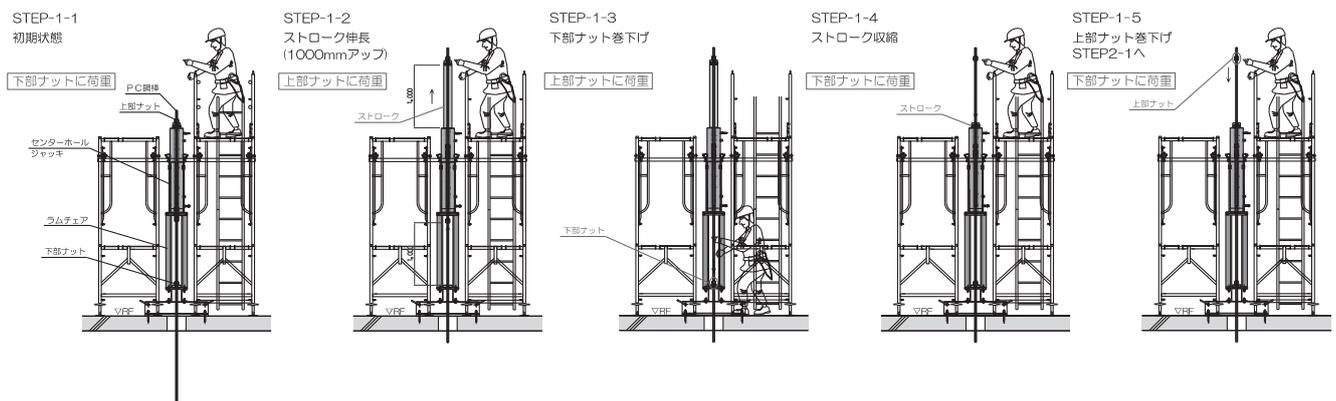
図-11 ジャッキ盛り替えステップ (1ステップ毎)

1ステップ(1 m)毎のジャッキ盛り替えステップを図-11に示す。このステップを23回繰り返して22.8 mをリフトアップした。

吊り材には総ネジPC鋼棒を採用した。1本当たり長さ3.0 m、重量9.0 kg、直径22 mmのPC鋼棒を支点当り11本連結し、リフトアップの進捗に伴い人力で取外す計画とした。鋼棒の連結にはカプラジオイントを用いたが、リフトアップ中の振動で緩んで外れるリスクがあったため、上下に緩み止めナットを設けたほか、カプラに対して鋼棒が確実に締め込まれているか目視確認できるように、鋼棒に必要締め込み量を着色して管理した。また追加の安全措置として、ビニルテープを巻付けて緩み止め措置を施した。

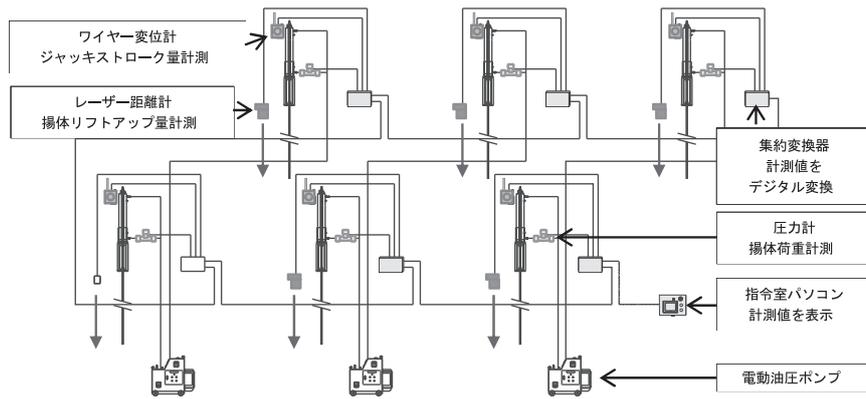
図-12 計測機器および油圧システム図

リフトアップ作業中のスノコ鉄骨の変形を許容値内におさめ、かつ安全に作業を行うため、各計測項目に管理値を設けて計測管理した。事前の解析結果から、揚体の相対偏差を1次管理値 50 mm 以内、2次管理値を 75 mm 以内と設定すると共に、支点当りの揚荷重量は偏荷重抑止のため地切り荷重の ± 30% 以内とした。各計測器のデータは、屋上に設けられた指令室の計測管理画面に集中表示させた (図-12)。指令室では計測結果をもとに都度状況を判断し、次の作業指示を操作班や作業監視班へ伝達した。

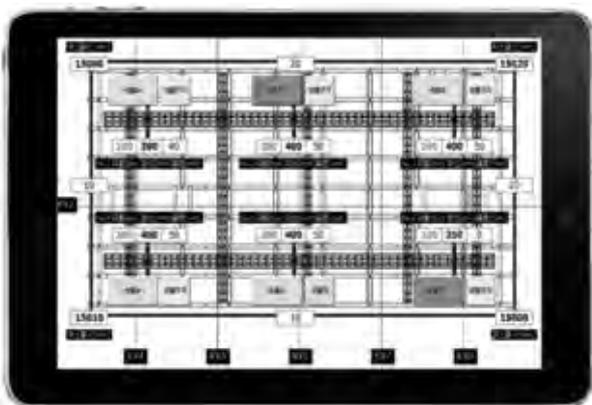
図-13 タブレット端末表示画面例

今回新たな取り組みとして、指令室に表示される計測管理画面を、携帯電話網を使用してタブレット端末にも表示できるようにした。また、従来はトランシーバを用いて指令室と監視班が会話により行っていた状況報告を、タブレット端末のタッチ操作で行えるようにした。これにより、事前段取り作業時間の短縮とコストの低減を図れると共に、指令室への状況報告を確実なものとし、作業の進捗を関係者全員が共有できるようになった (図-13)。
