平成 29 年度 第 1 回若手現場見学会 大手町二丁目地区再開発施設建築物 A 棟工区建設等工事見学会

建設業部会

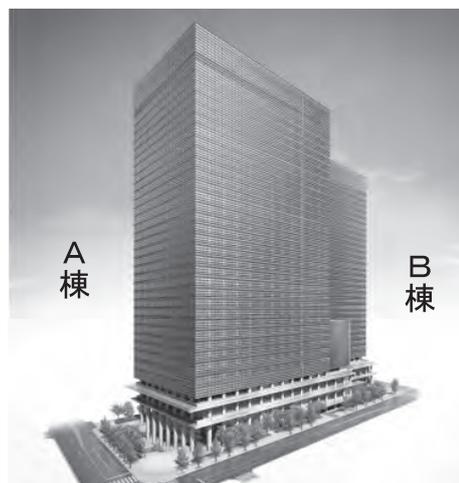
図—1 高層ビルの完成予想パース

表—1 に建物概要、図—1 に高層ビルの完成想定を示す。

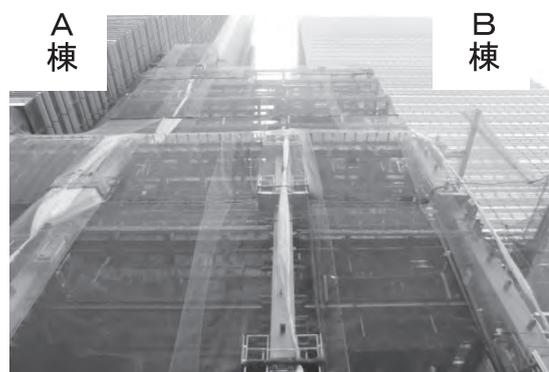
写真—1 A 棟（左）と B 棟（右）とのビル接続部

- ① A 棟と B 棟では建築主と施工者がそれぞれ異なる。
- ② 地下鉄大手町駅と地下で接続する予定である。
- ③ ビルの低層部は、A 棟と B 棟が接続する構造（写真—1）であり、その接続部は、高層部完了後からスタートしたため、狭あいかつ輻輳した施工となる。

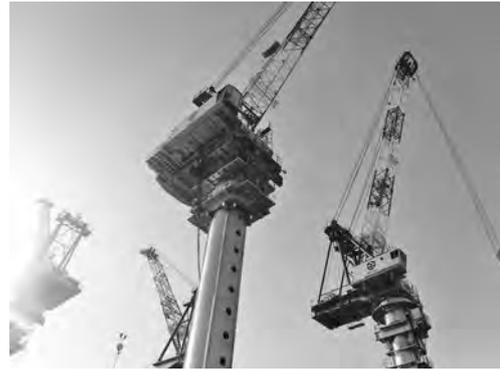
写真—3 最上階から見上げたタワークレーン

最上階では、クライミングタワークレーン（写真—3）の説明を受けた。当該工事では、900 t-m 級の大型クライミングタワークレーンを 4 基使用し施工を進めている。4 基のタワークレーンは旧型 2 基、新型 2 基で構成され、それぞれのタワークレーンの能力を左右均等にするためにペアで配置してあった。旧型と新型クレーンの性能には差異があり、最大定格荷重は旧型が 35 t、新型が 38 t であった。これらのタワークレーンは昨年 7 月に 200 t オールテレーンクレーンを使って組立を開始した。約 1 年間の運用後、今年 7 月から

順次解体している。クレーンの解体作業は広い空間が必要なためほかの作業工程に与える影響が大きく、十分な調整を行い順調に解体を進めているとの説明を受けた。

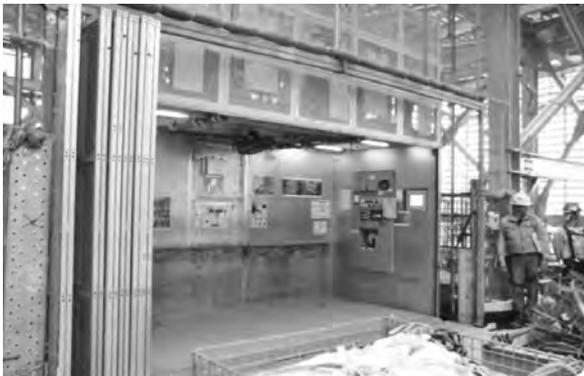
写真—2 工事用エレベータ（左=停止時、右=動作時）

いものは最大積載荷重 3,300 kg、定員 50 名まで乗ることができる。見学で使用した工事用エレベータ（写真—2）は幅 4.4 m、奥行き約 1.9 m、高さ約 2.4 m、最大積載荷重 2,300 kg、定員 35 名となっており、見学会参加者全 22 名が一度に余裕をもって乗込める広さであった。低層階から最上階の 35 階まで一気に上昇したが、その時間は 5 分以内と速く感じた。このエレベータは乗り込み時にエレベータの床面と各階のフロアとの開口部に自動で金属板のカバーがかかり、荷台のひっかかりや人体のつまずきを防止する機能や、エレベータの開閉扉を頑丈な上下開き二枚扉にしてあるなど、安全面にも配慮されていた。

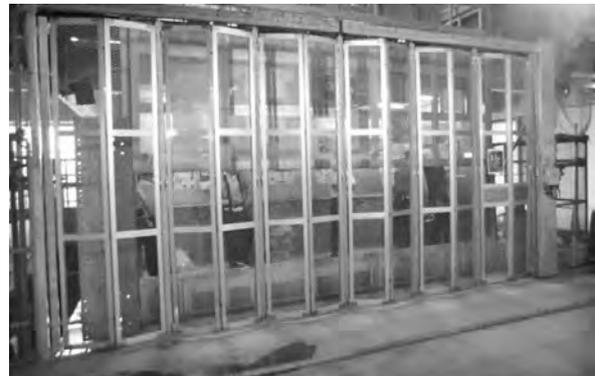
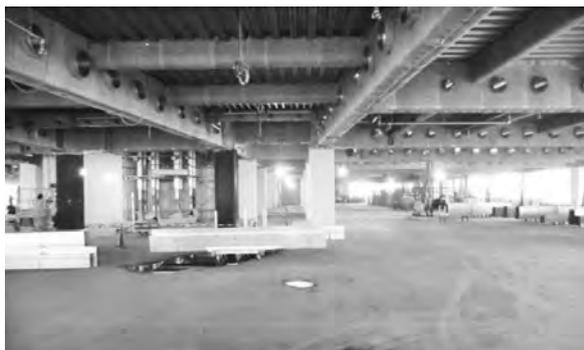
写真—4 屋内工事の様子（左=高層階、右=地下階）

低層階へ降りる過程で屋内工事（写真—4）について説明を受けた。中層階まで降りていくと、設備工事が徐々に仕上がってきており、作業過程を見ることができて理解が深まった。また、分電盤（写真—5）に繋ぐケーブルは地上階から最上階へ配線されているため、天井にケーブルを通すための貫通孔が必要になる。この穴から雨水が漏れて工事に支障が出ないように、

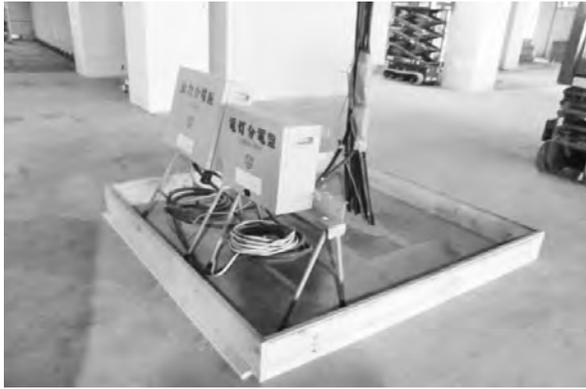
写真一五 分電盤

厳重な止水対策が施されている。

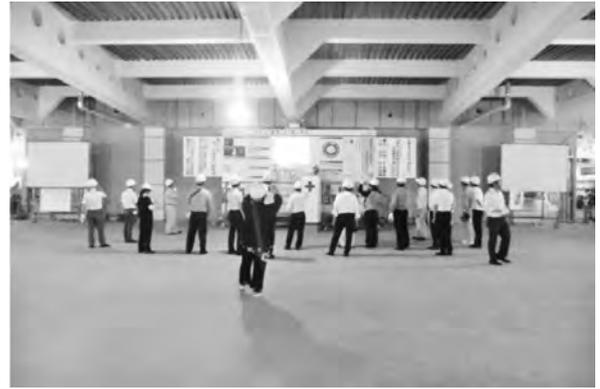
写真一六 5階の朝礼場

作業員の朝礼場(写真一六)は1階と5階にあり、朝礼看板の中央、左、右の3ヶ所に白いスクリーンを設けてあった。それぞれのスクリーンには本日の作業内容の図面を投影(写真一七)して作業員に説明する工夫がされていた。

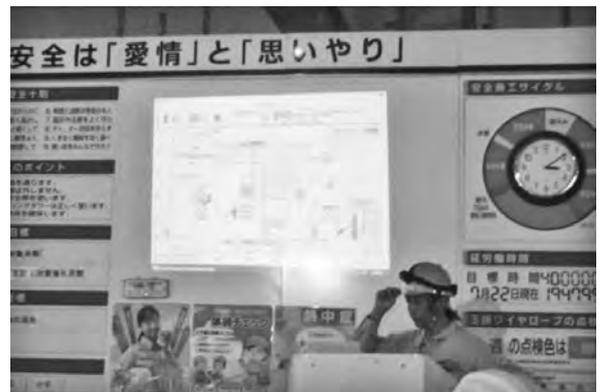
写真一七 朝礼看板に映し出された図面
