平成 29 年 7 月九州北部豪雨により被災した河川の早期復旧及び九州北部豪雨等の教訓を踏まえた対策の全国展開

小澤 盛生

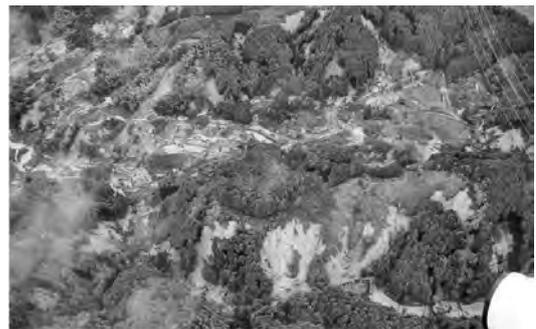
写真—1 同時多発的な斜面崩壊（北川）

平成 29 年 7 月九州北部豪雨では、集中的な降雨に伴う同時多発的な斜面崩壊（写真—1）により洪水が大量の土砂や流木とともに流下したことで、土砂による河道の埋塞や橋梁への流木の集積による河道の閉塞が発生した。また、河道の流下能力を超過した洪水が土砂や流木とともに河川の周辺に氾濫したことにより、家屋の倒壊や人的被害が発生した（表—1）。

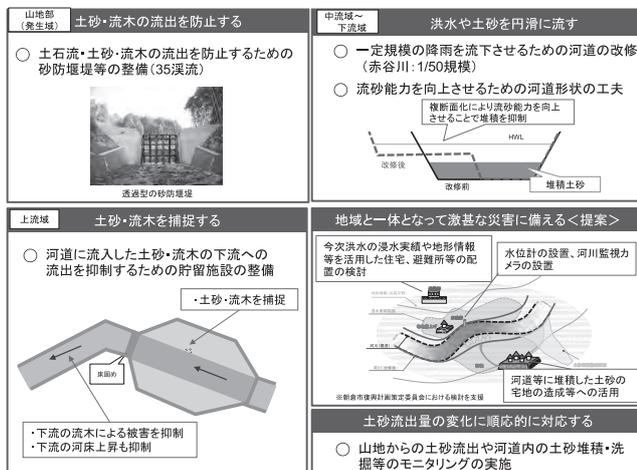
図-3 河川事業・砂防事業・地域が連携した復旧の考え方

1つ目のポイントは河川・砂防・地域が連携した復旧である。技術検討委員会の報告書を踏まえ、①一定程度の降雨に対し、山地部では土砂・流木の流出を防止する砂防堰堤等を整備し、河川上流では、土砂・流木を捕捉する貯留施設を整備し、河川中下流では、洪水・土砂を下流まで円滑に流す河道の改修・河道形状の工夫を行い、土砂・流木を伴う洪水氾濫を防止するとともに、②地域と一体となって、今回の災害と同程度の降雨に対してもさらに安全性を高めるための検討を支援するという考え方により、復旧を進めることとしている（図-3）。

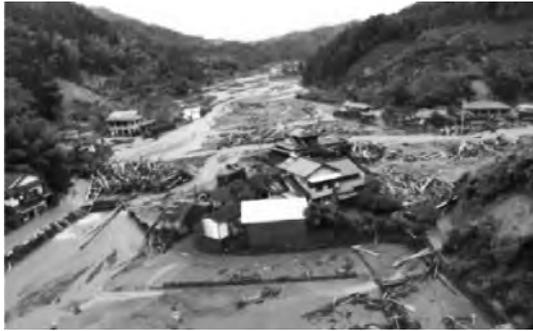
写真一三 土砂・流木を伴う洪水による被害事例 (赤谷川)

技術検討委員会において、①山地部の河川で土砂や流木を伴う洪水が発生したこと、②中小河川で度重なる浸水被害が発生していること、③洪水時に河川の状態をリアルタイムに把握できなかったことが、九州北部豪雨等における課題として明らかになり（写真-3, 4）、このような課題は、九州北部豪雨等により被害が生じた河川と同様の特徴を有する他の地域の河川においても共通していると考えられた。このため、全国の中小河川の緊急点検を実施し、①過去に土砂・流木を伴う洪水により被害があった谷底平野を流れる河川及びその上流にある溪流で、流木を捕捉する機能を有する砂防施設が十分でなく、下流の氾濫域の多数の家屋や重要な施設（要配慮者利用施設・市役所・役場等）に浸水被害が想定される溪流が約700溪流、②重要水防区間のうち、近年、洪水により被災した履歴があり、再度の氾濫により多数の家屋や重要な施設（要

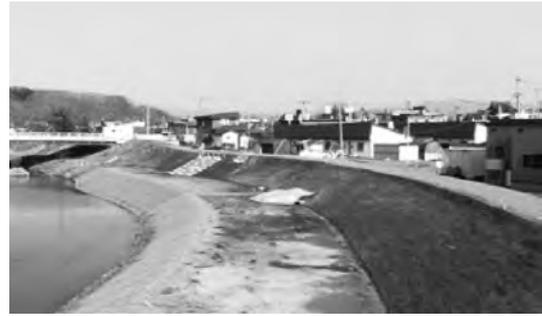
写真一六 堤防の整備事例 (雨煙別川)

このため, これらの箇所について, 今後概ね 3 年間(本年度~平成 32 年度)で土砂・流木捕捉効果の高い透過型の砂防堰堤等の整備, 多数の家屋や重要な施設の浸水被害を解消するための河道の掘削・堤防の整備等, 洪水に特化した低コストの水位計の設置が行われるよう, 「中小河川緊急治水対策プロジェクト」として, 国として必要な事業を実施するとともに都道府県等が行う事業の一部について防災・安全交付金等により支援することとしている(写真一五~七)。以下に, 対策の目的毎(土砂・流木対策, 再度の氾濫防止対策, 洪水時の水位監視)に, 具体の対策箇所の事例を紹介する。

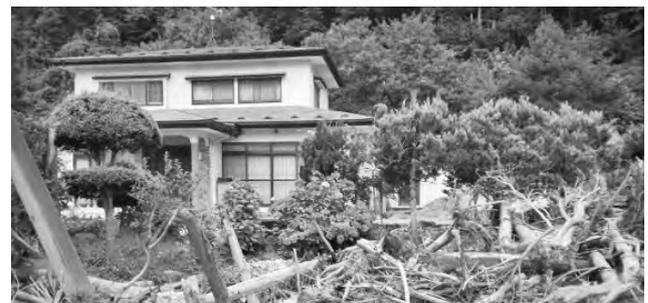
写真一八 平成 28 年台風第 10 号における土砂・流木に伴う被害 (岩手県下閉伊郡岩泉町)

岩手県下閉伊郡岩泉町は, 平成 28 年 8 月 30 日の台風第 10 号により集中豪雨で山腹崩壊に伴う土石流が発生し, 松橋川では, 流出した土砂・流木により家屋 17 戸に被害が発生した地域である(写真一八)。

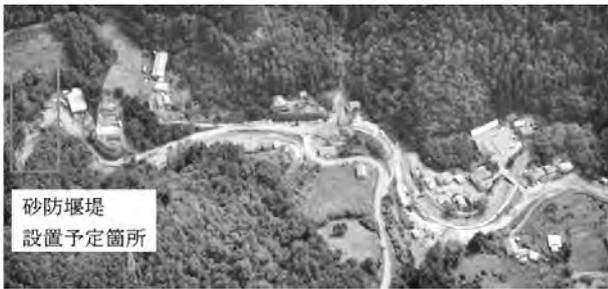
写真—9 透過型砂防堰堤の設置箇所

今後概ね 3 年間で, 小本川水系松橋川上流に流木捕捉効果の高い透過型砂防堰堤を整備することで, 土砂・流木の流出防止を図り, 100 年超過確率規模の降雨に

より発生すると想定される土石流や土砂・流木から、多数の家屋など重要な施設を保全する（写真—9）。

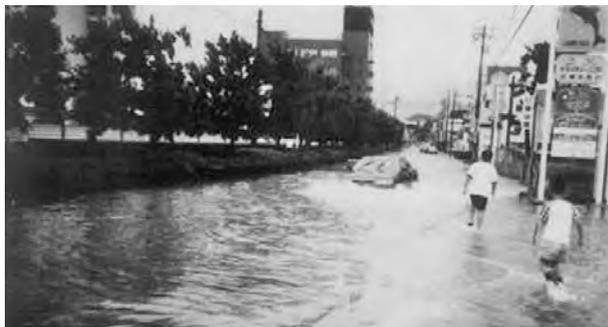
写真—10 平成9年7月出水状況（県合同庁舎付近）

島根県出雲市街地を流れる新内藤川流域（支川赤川、塩冶赤川、午頭川を含む）は、平成9年7月の出水により広域にわたって氾濫し、211戸の家屋が浸水した。さらに平成10年、平成13年近年及び平成21年も家屋が浸水する被害が度々発生している地域である（写真—10、表—2）。

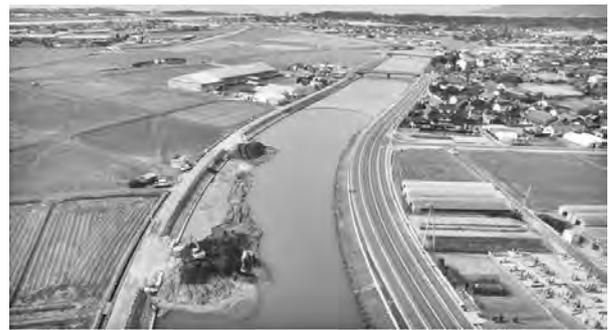
写真—11 新内藤川の河道掘削工事の状況

今後概ね3年間で、新内藤川（出雲市荒茅町地先付近等）の河道の掘削などを実施し、流下断面を拡大することで、再度の氾濫防止を図り、平成9年7月と同規模の出水により発生すると想定される多数の家屋や

県合同庁舎など重要な施設の浸水被害を解消する（写真—11）。

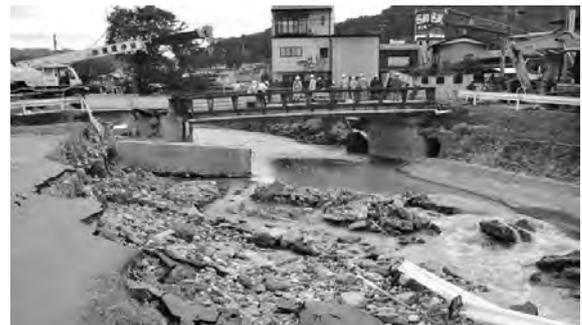
写真—12 平成16年台風23号における被害状況（岐阜県高山市）

岐阜県が管理する河川においては、ハード整備を着実に進めているところであるが、施設能力を上回る洪水により、水害が頻発している（写真—12）。
